# Asbestinventarisatetest

Stokskesstraat 33, 3390 Tielt-Winge

Attestnummer : 20231019-000342.000

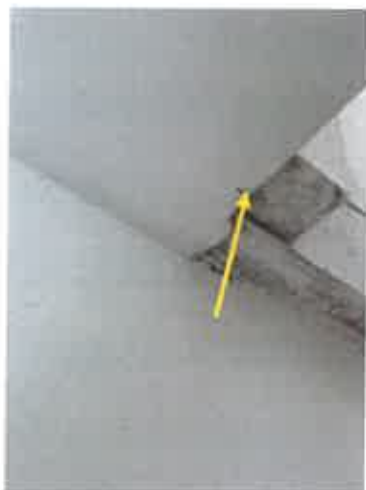
## Fiche 1: Pleisterwerk plafond

Geen asbest

#	Type	Referentie	Resultaat
1.1	Mengmonster	2	Geen asbest

Beschrijving	Pleisterwerk plafond
Omgeving	Binnen
Primaire drager	Plafond

<b>Bindmiddel van materiaal</b>	Gips - kalk
<b>Gebondenheid op basis van bindmiddel</b>	Niet-hechtgebonden
<b>Hoeveelheid (oppervlakte - dikte - aantal)</b>	• 100,00 m <sup>2</sup> - 0,20 cm - 1 stuk
<b>Totaal volume</b>	0,20 m <sup>3</sup>
<b>Identificatiemethode</b>	Vaststelling met monstername
<b>Destructieve handeling voor identificatie</b>	Nee

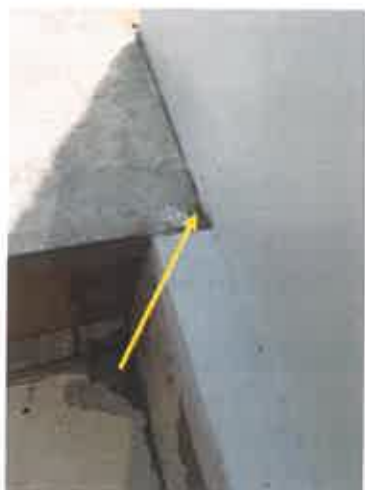
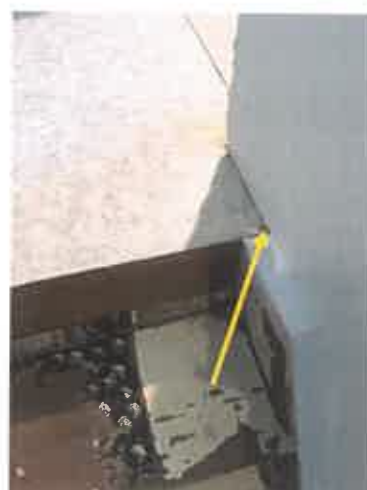
## Fiche 2: Vinyl

Geen asbest

#	Type	Referentie	Resultaat
2.1	Puntmonster	3	Geen asbest

Beschrijving	Vinyl
Omgeving	Binnen
Primaire drager	Vloer
Bindmiddel van materiaal	Lijm

<b>Gebondenheid op basis van bindmiddel</b>	Hecht
<b>Hoeveelheid (gewicht - aantal)</b>	• 160,00 kg - 1 stuk
<b>Totaal gewicht</b>	160,00 kg
<b>Identificatiemethode</b>	Vaststelling met monstername
<b>Destructieve handeling voor identificatie</b>	Nee

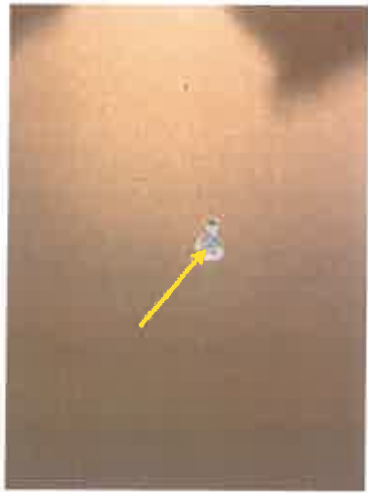
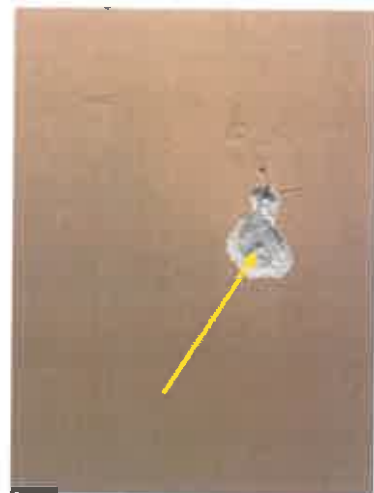
## Fiche 3: Pleisterwerk muren

Geen asbest

#	Type	Referentie	Resultaat
3.1	Mengmonster	1	Geen asbest

Beschrijving	Pleisterwerk muren
Omgeving	Binnen
Primaire drager	Binnenwand

<b>Bindmiddel van materiaal</b>	Gips - kalk
<b>Gebondenheid op basis van bindmiddel</b>	Niet-hechtgebonden
<b>Hoeveelheid (oppervlakte - dikte - aantal)</b>	• 440,00 m <sup>2</sup> - 0,20 cm - 1 stuk
<b>Totaal volume</b>	0,88 m <sup>3</sup>
<b>Identificatiemethode</b>	Vaststelling met monstername
<b>Destructieve handeling voor identificatie</b>	Nee
