Asbestinventarisatetest

Grotewinkelstraat 7/BU02, 3600 Genk

Attestnummer : 20231216-000040.000

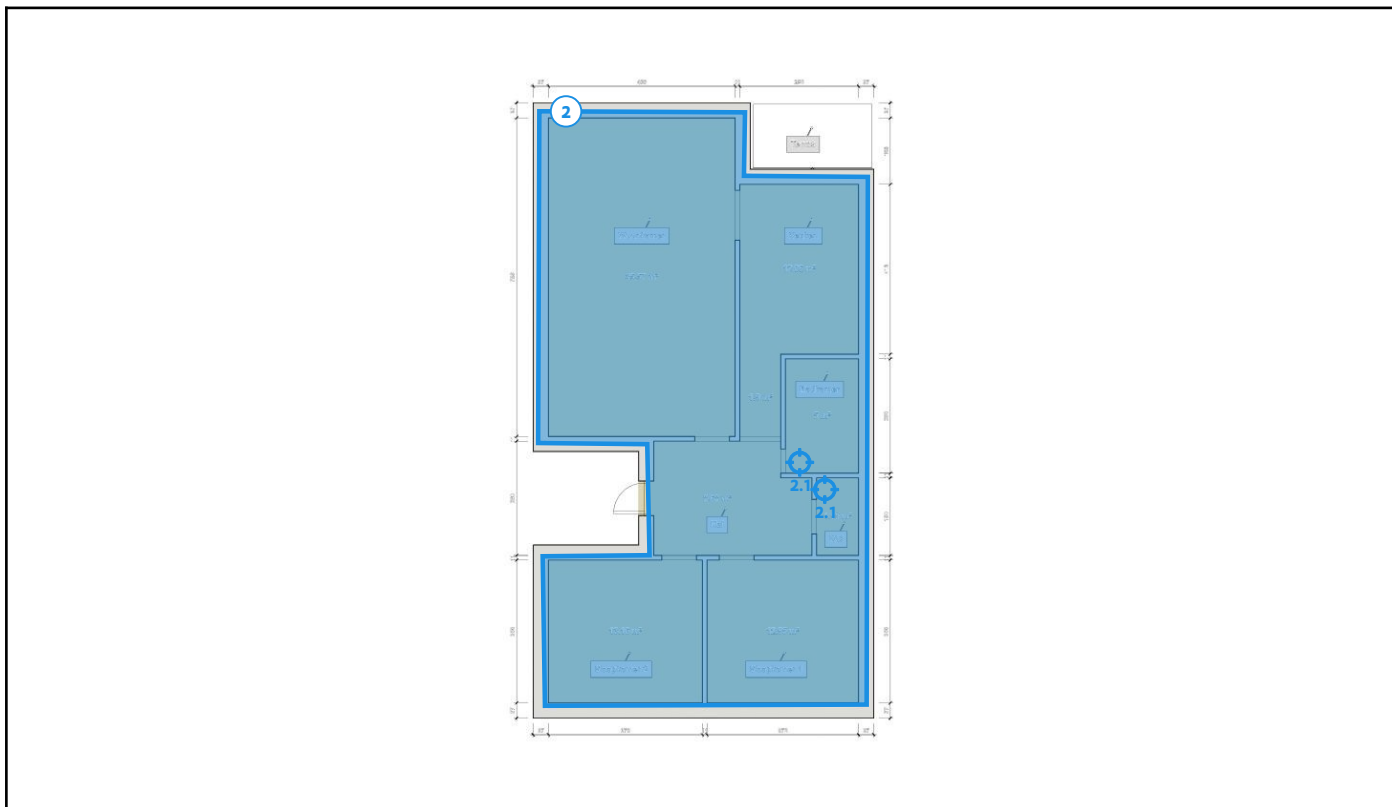
Plan 1.2: Grote Winkelstraat 7-V1

Beschrijving	Type	Actie
2. Pleisterwerk	Geen asbest	-
2.1 Code: SN02	Mengmonster	-

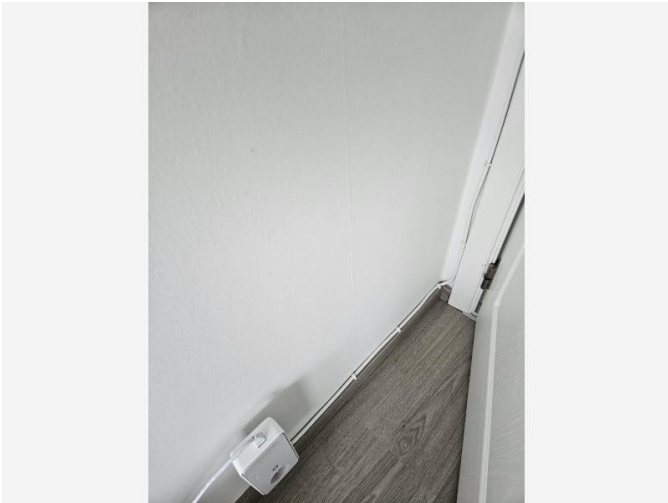
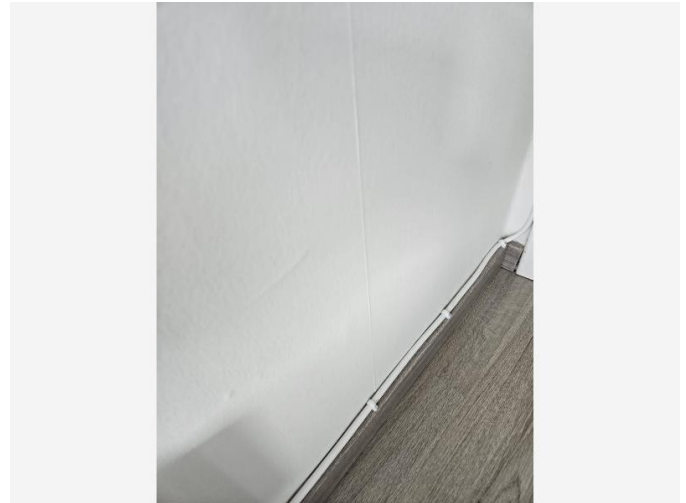
Overzichtsfoto

Detailfoto

Geen asbest

#	Type	Referentie	Resultaat
2.1	Mengmonster	SN02	Geen asbest

Beschrijving	Pleisterwerk
Omgeving	Binnen
Primaire drager	Binnenwand
Bindmiddel van materiaal	Gips - kalk

Gebondenheid op basis van bindmiddel	Niet-hechtgebonden
Hoeveelheid (oppervlakte - dikte - aantal)	• 336,00 m ² - 1,00 cm - 1 stuk
Totaal volume	3,36 m ³
Identificatiemethode	Vaststelling met monstername
Destructieve handeling voor identificatie	Nee
