Asbestinventarisatetest

Grotewinkelstraat 9, 3600 Genk
Gemeenschappelijke delen

Attestnummer : 20231217-000043.000

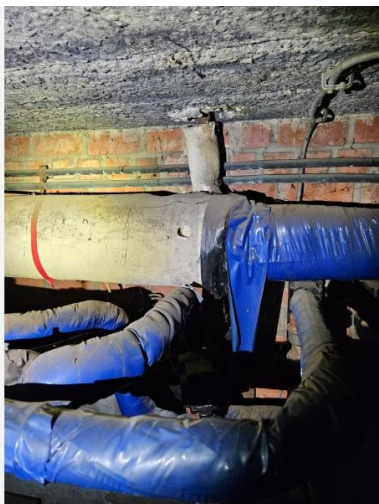
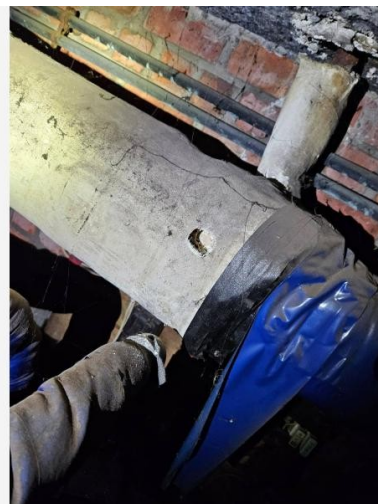
Overzichtsfoto

Detailfoto

Eindbeoordeling materiaalrisico	Hoog materiaalrisico en/of hoge kans op vezelvrijgave
---------------------------------	---

Gebondenheid	Categorie 2: niet-hechtgebonden met matrix
Asbestsoort (vezeltype)	Crocidoliet aanwezig
Asbestconcentratie	Hoog ($\geq 50\%$)
Afschermingsgraad van het gehele materiaal	Geheel of deels (ook) vrij aan binnenluchtstromen
Toestand van het materiaal	Licht beschadigd, licht verweerd. Intact materiaal type Pical – asbestboard of categorie III 'gebondenheid'

#	Type	Referentie	Resultaat
1.1	Mengmonster	SN04	Amosiet, Chrysotiel, Crocidoliet

Beschrijving	Leidingisolatie
Omgeving	Binnen
Primaire drager	HVAC infrastructuur en uitrusting
Asbestmateriaal	In-situ afwerkingslagen - Thermische isolatie
Bindmiddel van asbestmateriaal	Gips - kalk
Gebondenheid op basis van bindmiddel	Niet-hechtgebonden
Hoeveelheid (lengte - omtrek - dikte - aantal)	<ul style="list-style-type: none">• 20,00 m - 90,00 cm - 40,00 cm - 1 stuk

Totaal volume	7,20 m ³
Eenvoudig bereikbaar	Ja
Bevestigingswijze	<ul style="list-style-type: none">• Verlijmd, ingegoten, versmeerd
Identificatiemethode	Vaststelling met monstername
Destructieve handeling voor identificatie	Nee

Dringend verwijderen

- Sluit de ruimte luchtdicht af en vermijd het betreden van de ruimte.
- Verwijder dit asbestmateriaal zo snel mogelijk. Volg de toestand goed op.

- Hermetische zone (erkend asbestverwijderaar)
Hermetische zone is aangewezen door de niet-hechtgebondenheid van de leidingisolatie en de het grote risico op vrijgave van asbestvezels naar het woongedeelte.

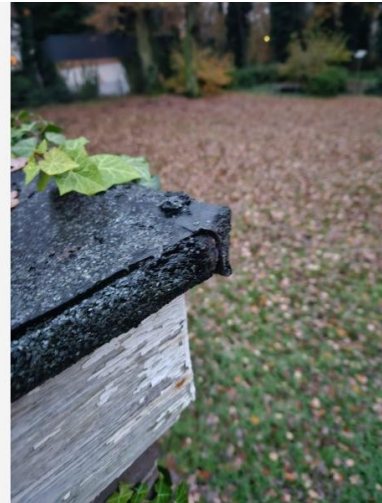
Fiche 3: Roofing garage

Overzichtsfoto

Detailfoto

Geen asbest

#	Type	Referentie	Resultaat
3.1	Puntmonster	SN01	Geen asbest

Beschrijving	Roofing garage
Omgeving	Buiten
Primaire drager	Plat dak
Bindmiddel van materiaal	Bitumen (roofing, teer, asfalt)
