Asbestinventarisatetest

Bremstraat 8, 3690 Zutendaal

Attestnummer : **20240506-000467.000**

Asbestveilig

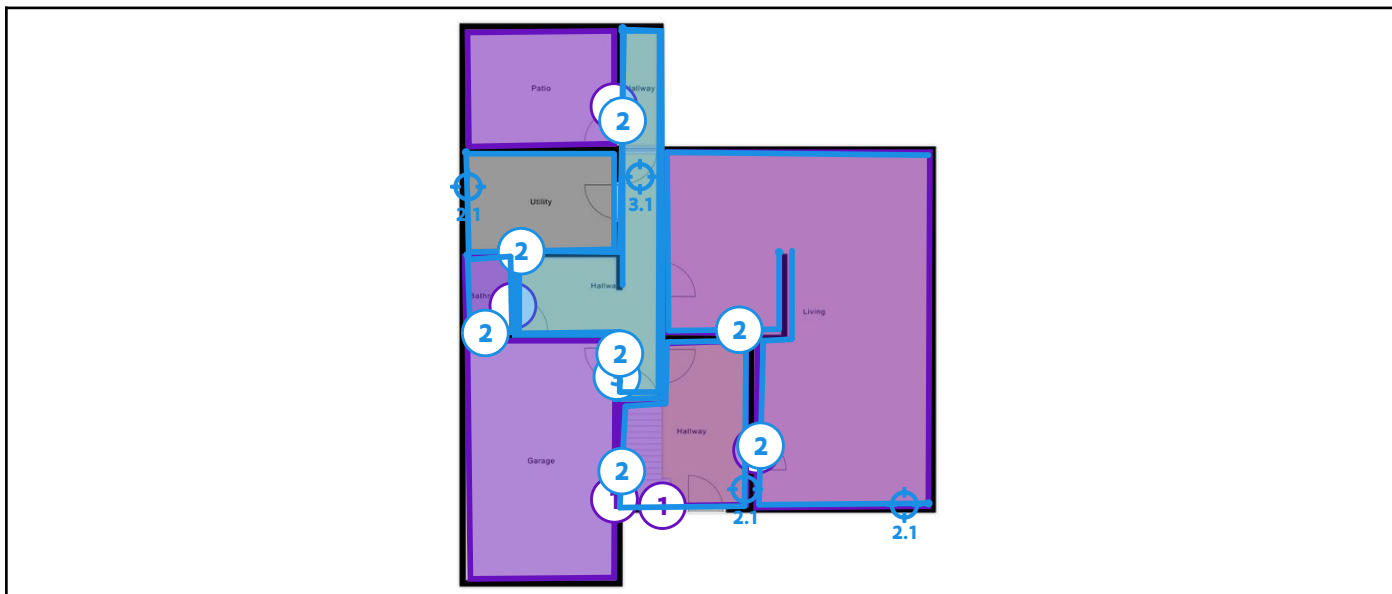
Plan 1.2: Gelijkvloers

Beschrijving	Type	Actie
1. Pleisterwerk plafond	Beperking	-
2. Pleisterwerk wand	Geen asbest	-
2.1 Code: MM01	Mengmonster	-
3. Pleisterwerk plafond	Geen asbest	-
3.1 Code: MM02	Mengmonster	-

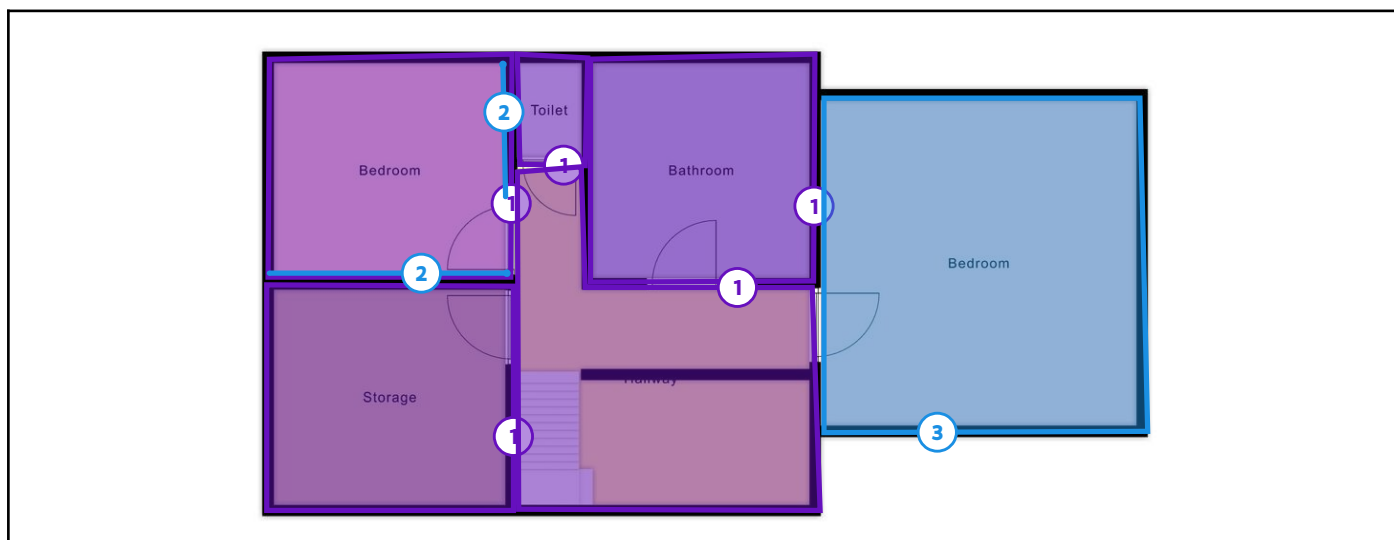
Plan 1.3: Bovenverdieping

Beschrijving	Type	Actie
1. Pleisterwerk plafond	Beperking	-
2. Pleisterwerk wand	Geen asbest	-
3. Pleisterwerk plafond	Geen asbest	-

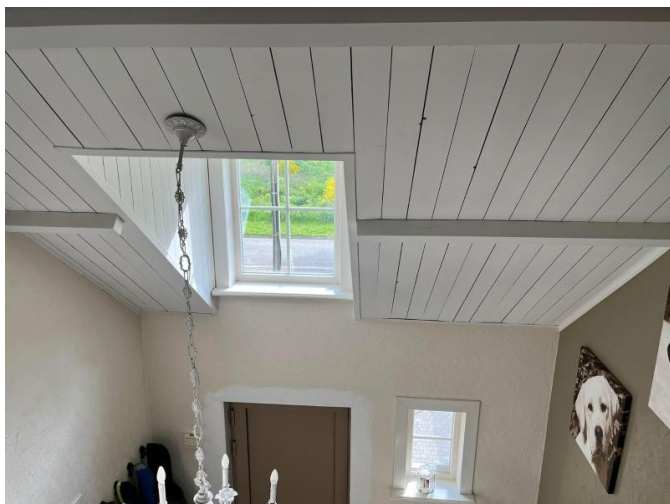
Situeringfoto

Permanente beperking

Reden: Er is geen volledige risicobeoordeling mogelijk

Uitleg van de asbestdeskundige: Plafond is afgewerkt met gipsplaten of houten latten. Aangezien we niet destructief onderzoek uitvoeren gaan we dus geen beschadigingen aanbrengen aan de woning. Het is dus niet mogelijk om een volledige risicobeoordeling uit te voeren. Bij eventuele werken aan het plafond zou ik dit altijd eerst laten controleren door een expert.

(Asbest)materiaal	In-situ afwerkingslagen - Pleisterwerk (wand, plafond, ...)
Karakterisatie	Asbest (verdacht)
Primaire drager	Plafond

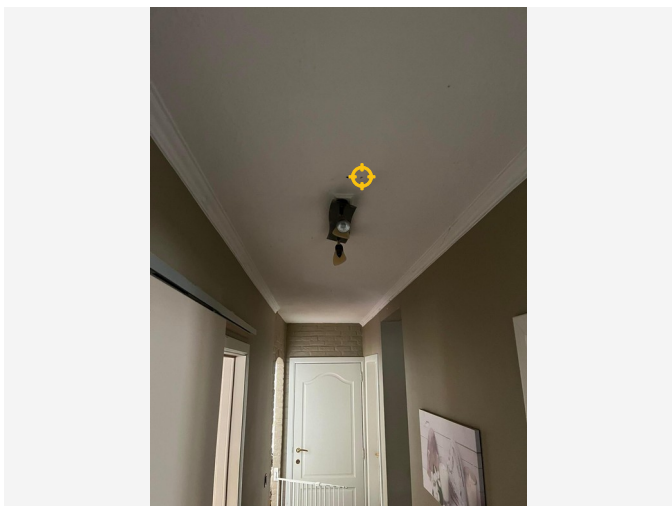
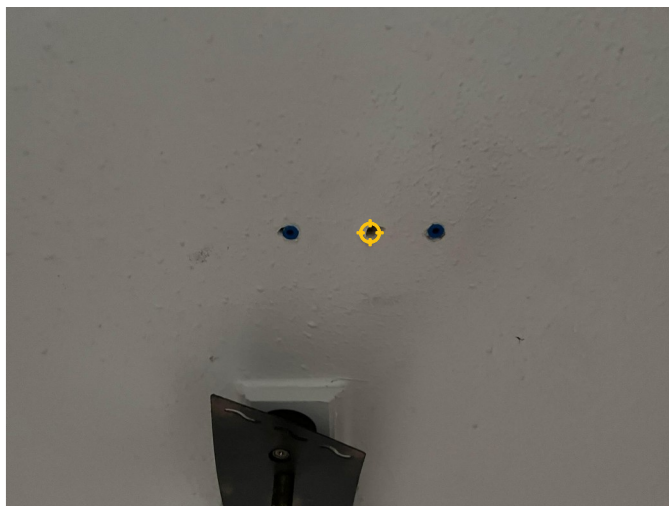
Fiche 3: Pleisterwerk plafond

Geen asbest

#	Type	Referentie	Resultaat
3.1	Mengmonster	MM02	Geen asbest

Beschrijving	Pleisterwerk plafond
Omgeving	Binnen
Primaire drager	Plafond

Bindmiddel van materiaal	Gips - kalk
Gebondenheid op basis van bindmiddel	Niet-hechtgebonden
Hoeveelheid (oppervlakte - dikte - aantal)	• 39,00 m ² - 1,00 cm - 1 stuk
Totaal volume	0,39 m ³
Identificatiemethode	Vaststelling met monstername
Destructieve handeling voor identificatie	Nee
