Asbestinventarisatetest

Torhoutse Steenweg 417, 8200 Brugge

Attestnummer : 20240122-000010.000

Uitgegeven op : 22.01.2024

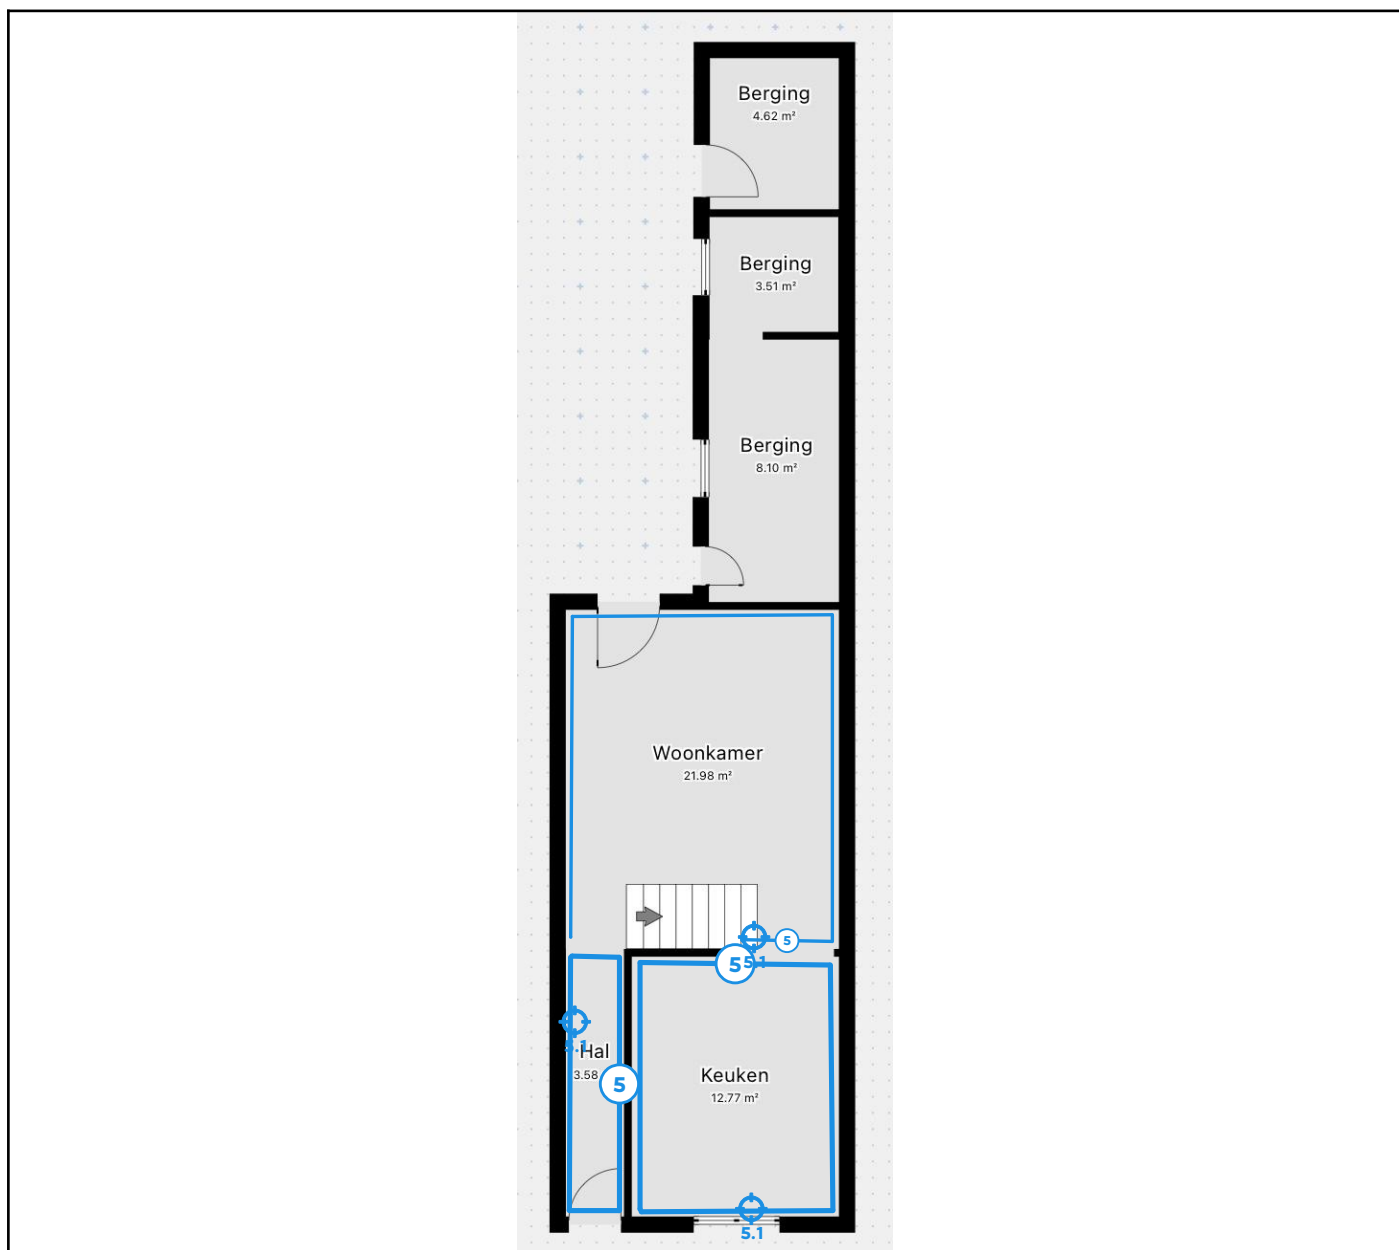
Plan 1.1: Gelijkvloers

Beschrijving	Type	Actie
5. Pleister wand	Geen asbest	-
5.1 Code: MM01	Mengmonster	-

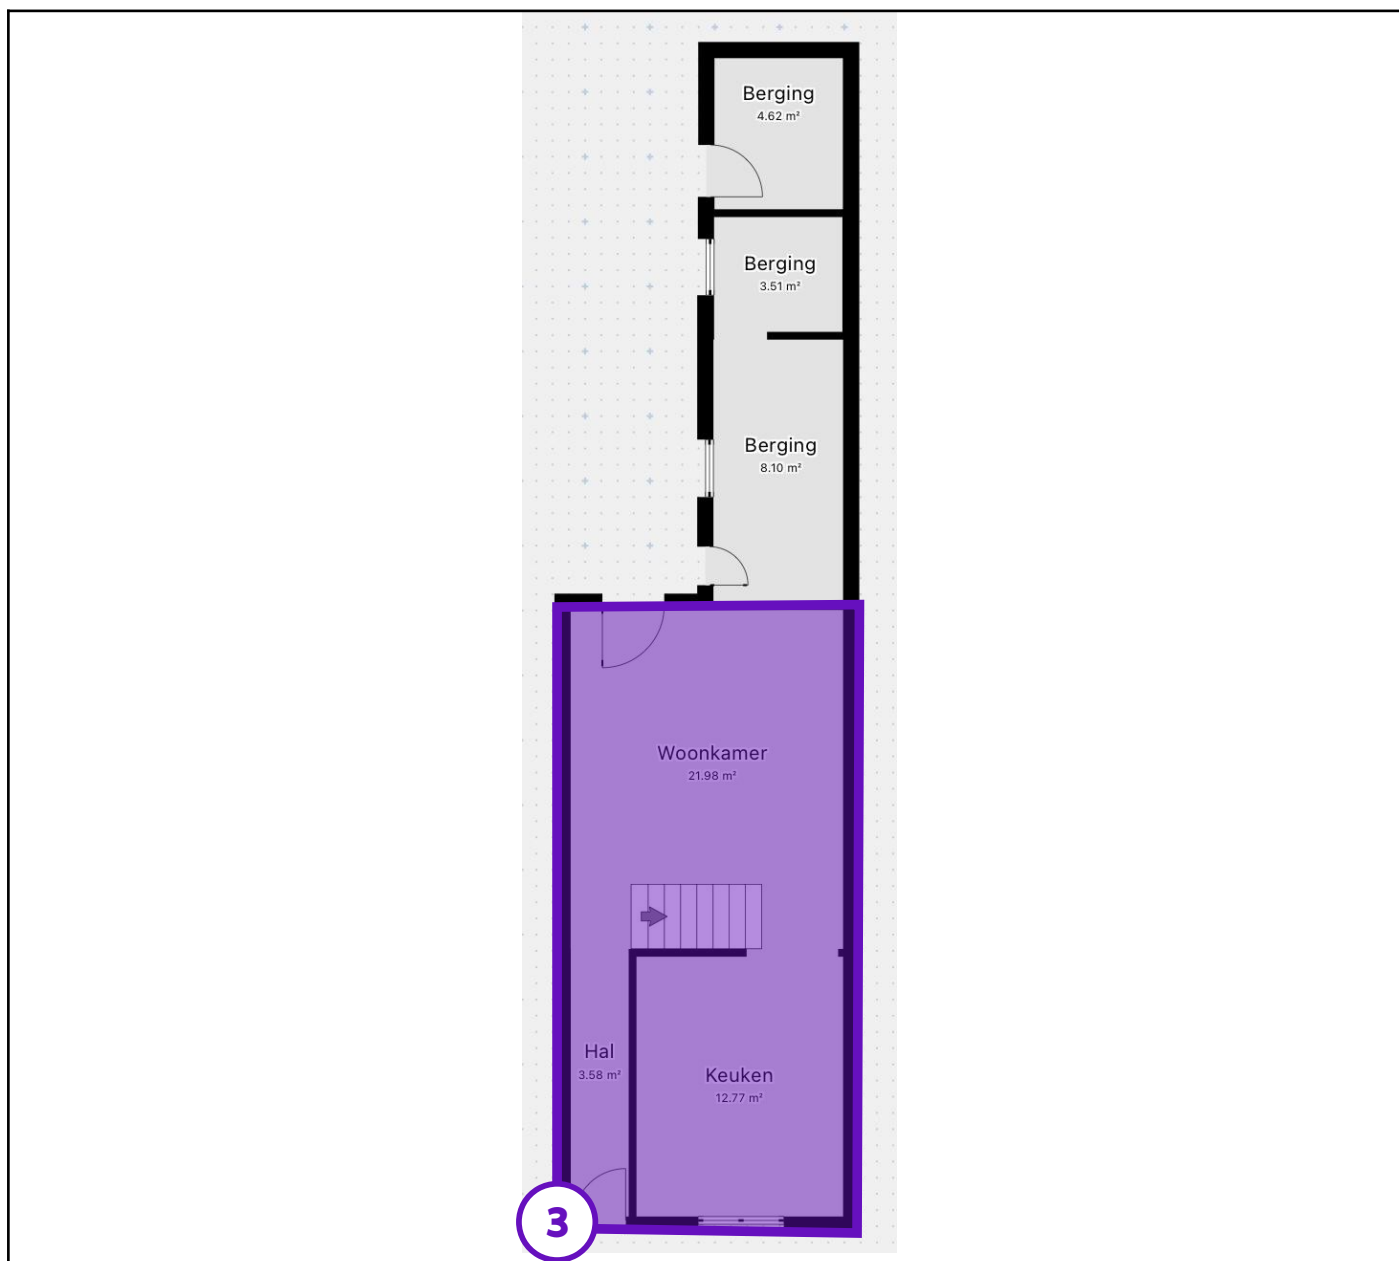
Plan 1.2: Gelijkvloers (kopie)

Beschrijving	Type	Actie
3. Plafonds	Advies	-

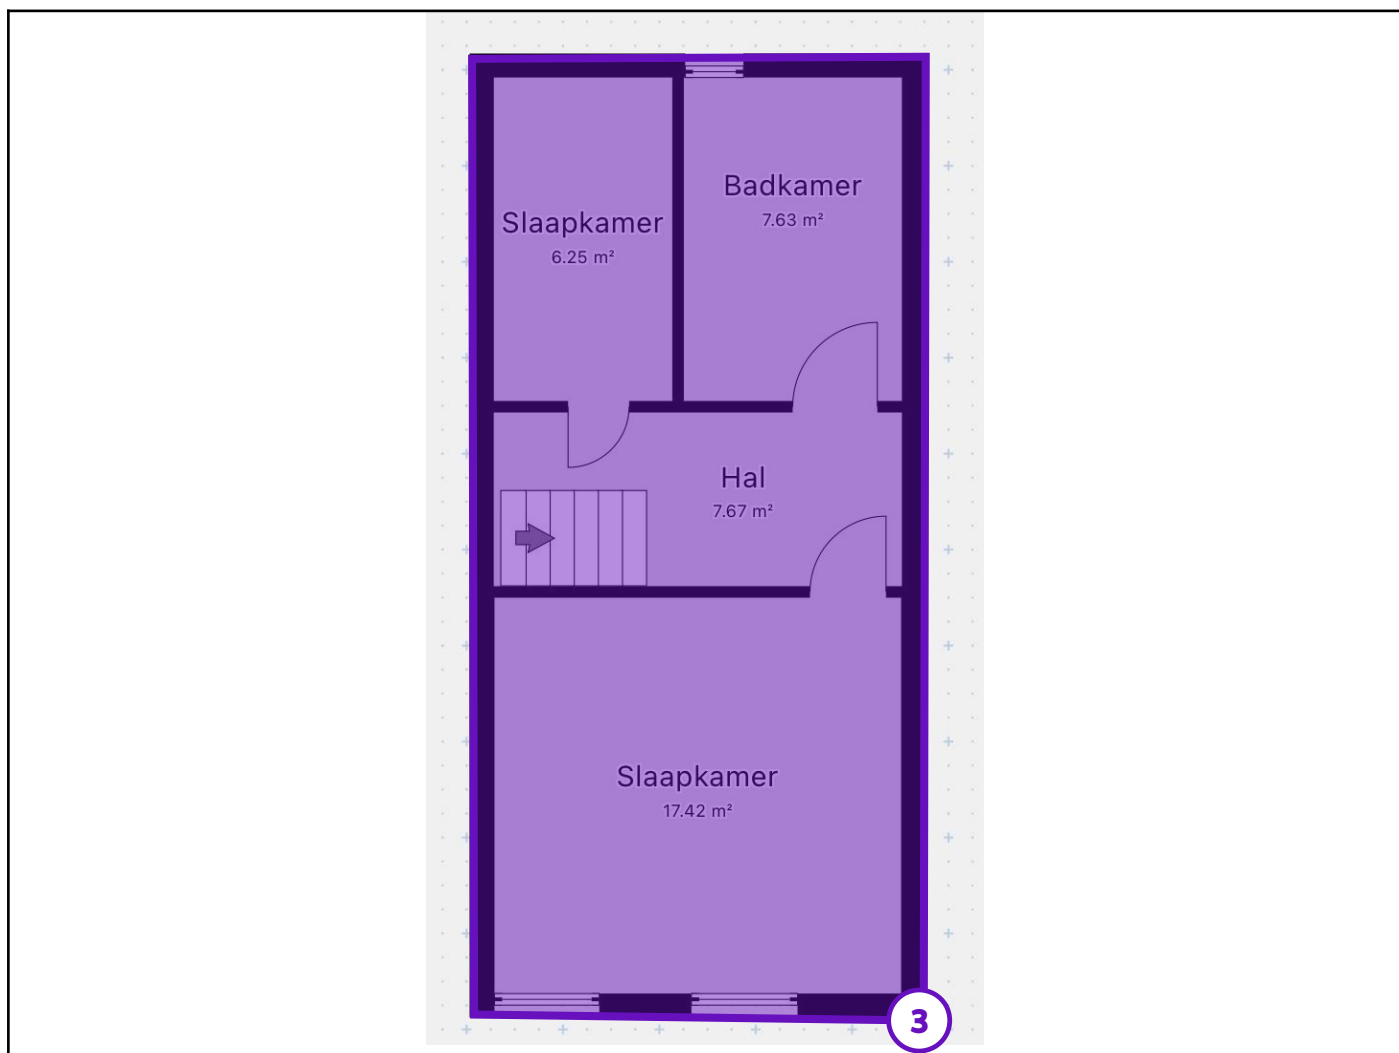
Plan 1.3: Eerste verdieping

Beschrijving	Type	Actie
3. Plafonds	Advies	-

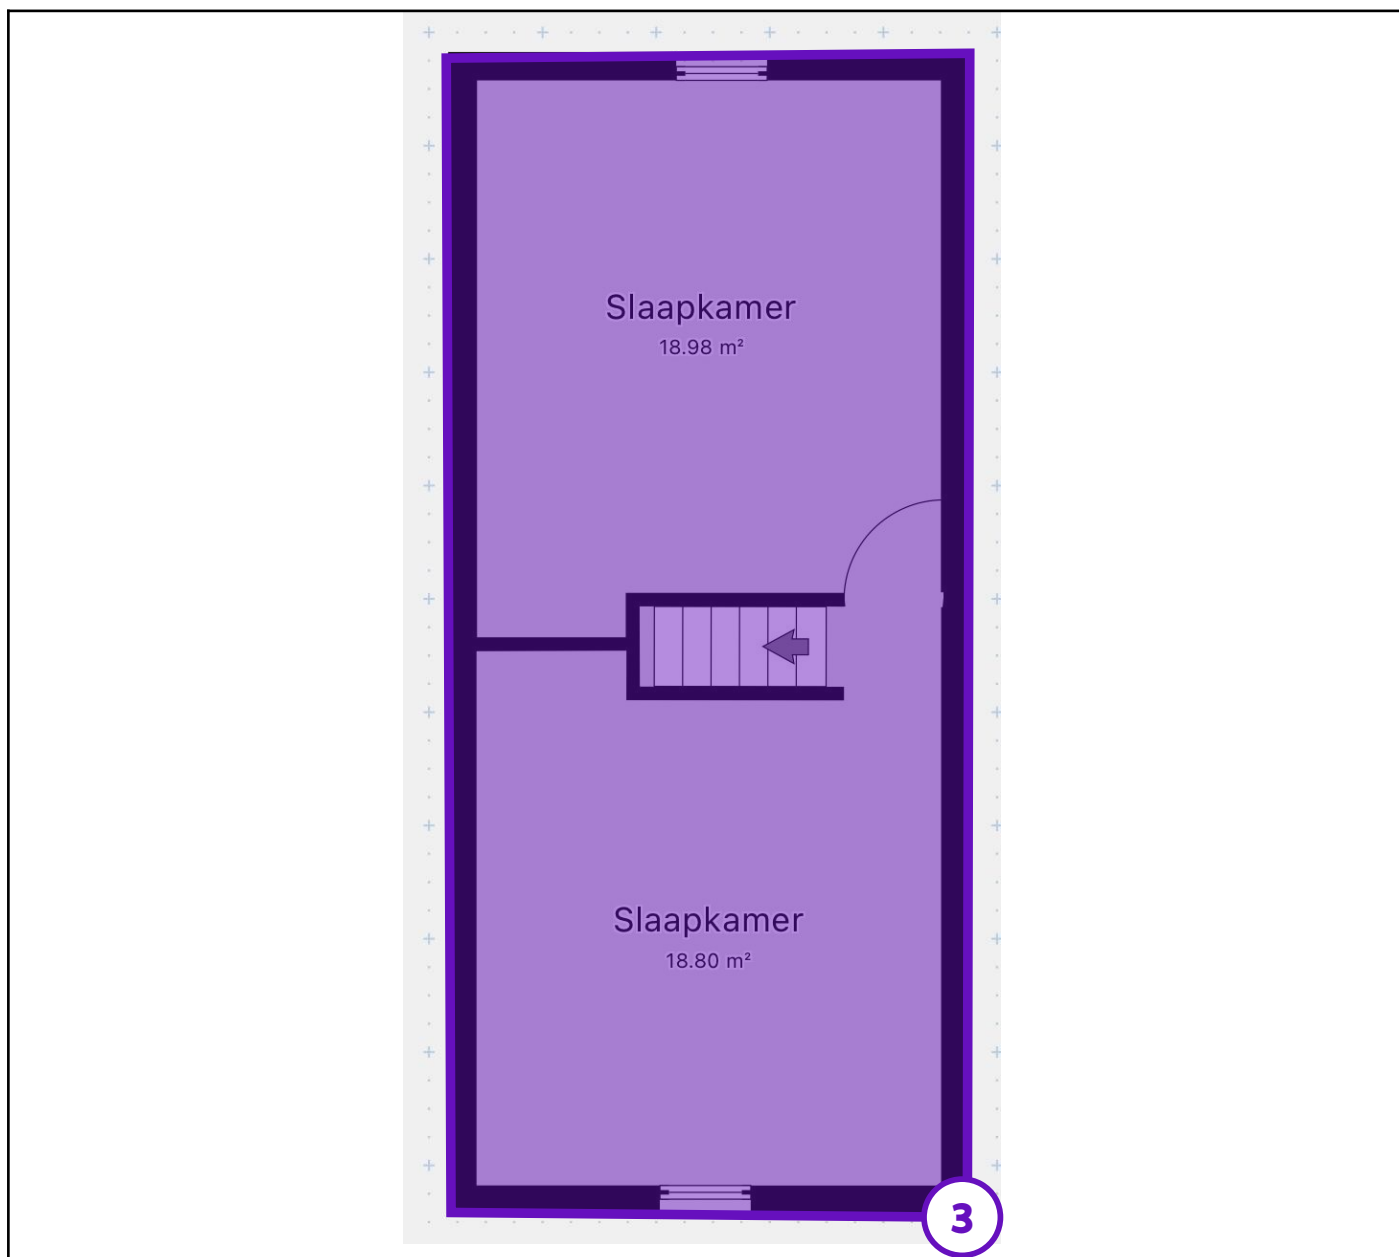
Plan 1.4: Tweede verdieping

Beschrijving	Type	Actie
3. Plafonds	Advies	-

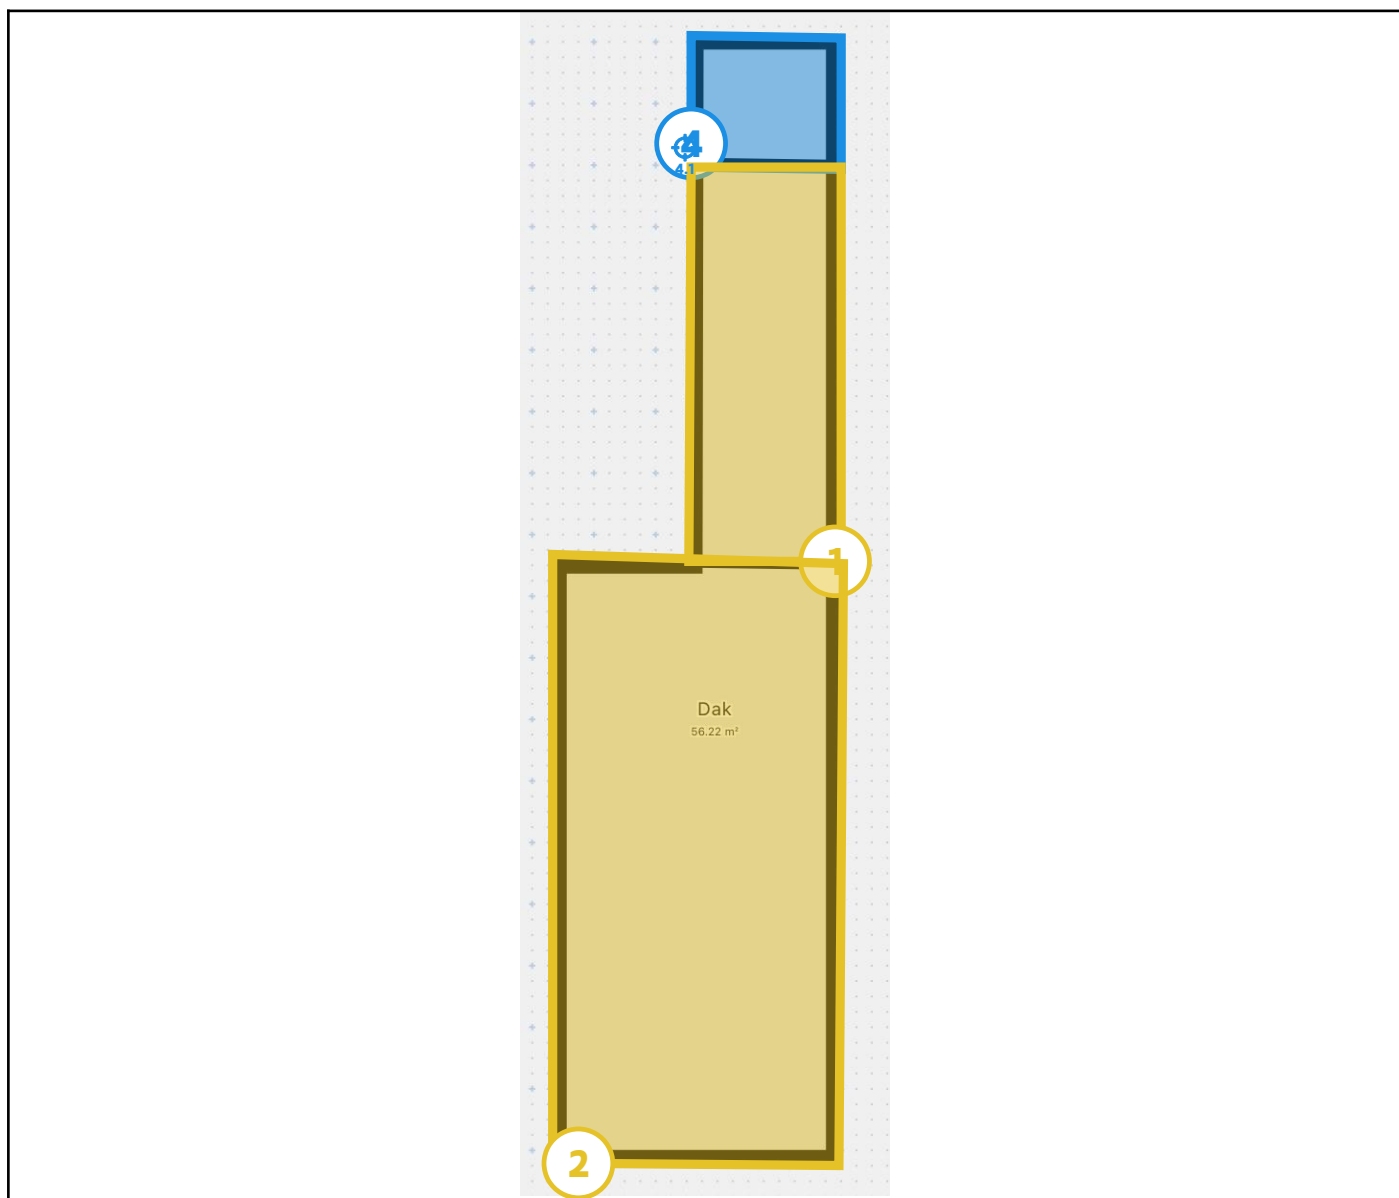
Plan 1.5: Dak

Beschrijving	Type	Actie
1. Onderdak berging	Asbestmateriaal	Zorgvuldig beheren
2. Onderdak zadeldak	Asbestmateriaal	Zorgvuldig beheren
4. Golfplaten berging	Geen asbest	-
4.1 Code: MM02	Puntmonster	-

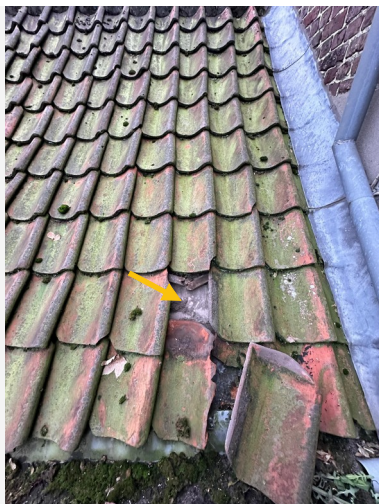
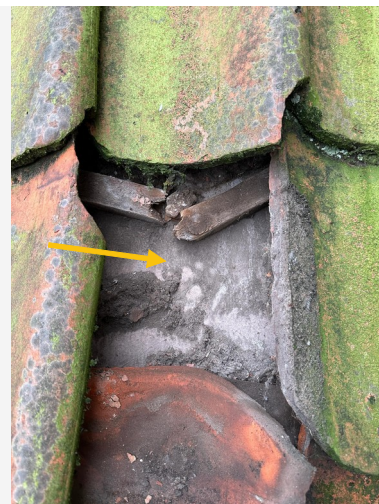
Eindbeoordeling materiaalrisico	Laag materiaalrisico en/of verlaagde kans op vezelvrijgave
Opmerking	Art. 33/7 Materialendecreet bepaalt dat indien het goed dateert van bouwjaar 2000 of ouder, de nieuwe eigenaar de verplichting heeft alle asbesthoudende materialen te verwijderen bij onderhouds-, ontmantelings- of herstellingswerken, als deze materialen door die werken eenvoudig bereikbaar zijn geworden.

Gebondenheid	Categorie 1: hechtgebonden in oorsprong
Asbestsoort (vezeltype)	Crocidoliet aanwezig
Asbestconcentratie	Laag (< 50%)
Afschermingsgraad van het gehele materiaal	Enkel randen niet afgeschermd maar geen contact met binnenluchtstromen
Toestand van het materiaal	Licht beschadigd, licht verweerd. Intact materiaal type Pical – asbestboard of categorie III 'gebondenheid'

Beschrijving	Onderdak berging
Omgeving	Grenst aan binnen- en buitenlucht
Primaire drager	Schuin dak
Asbestmateriaal	Plaat, paneel, tablet - Type Menuiserite
Bindmiddel van asbestmateriaal	Cement
Gebondenheid op basis van bindmiddel	Hecht
Hoeveelheid (oppervlakte - dikte - aantal)	<ul style="list-style-type: none">• 17,00 m² - 0,30 cm - 1 stuk
Totaal volume	0,051 m ³
Eenvoudig bereikbaar	Nee <ul style="list-style-type: none">• Het asbestmateriaal is bedekt (uitgezonderd laag verf, coating, behang, kunststof, textiel) en het wegnemen van het bedekkende materiaal kan niet zonder het bedekkende materiaal te beschadigen.
Bevestigingswijze	<ul style="list-style-type: none">• Geklemd
Identificatiemethode	Vaststelling zonder monstername
Destructieve handeling voor identificatie	Nee
Opmerking	Deze hoeveelheden zijn een inschatting en kunnen niet gebruikt worden bij de opmaak van een offerte.

- Zorg voor een veilig beheer. Vermijd het beschadigen van het asbestmateriaal. Controleer de toestand jaarlijks op wijzigingen.

- Eenvoudige handelingen: mag via doe-het-zelf of door werknemer(s) met opleidingsattest eenvoudige handelingen
Voor onderdakplaten van het type menuiserite voorziet de wet geen verplichting om deze asbestverdachte toepassing te laten verwijderen door een firma met een opleidingsattest 'eenvoudige handelingen'. U mag in principe, ongeacht eventuele bestaande beschadigingen of vrije asbestvezels, deze asbestverdachte toepassing zelf verwijderen (na verwijdering dakbedekking en dus via de buitenzijde) en afvoeren naar een kringlooppark.

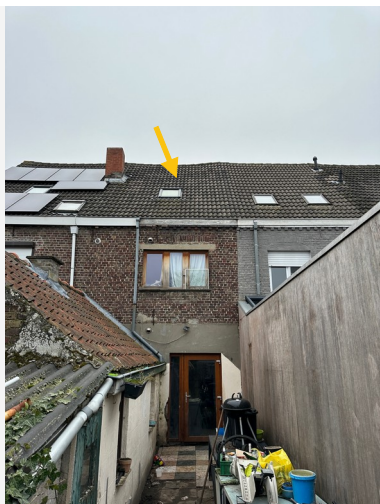
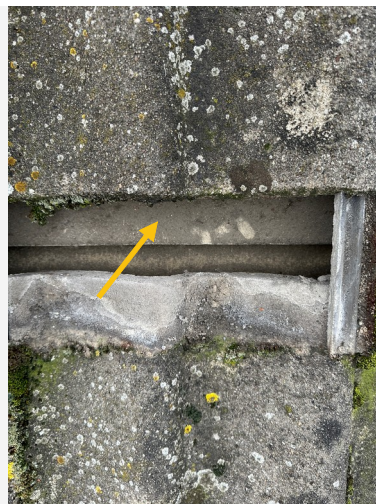
Eindbeoordeling materiaalrisico	Laag materiaalrisico en/of verlaagde kans op vezelvrijgave
Opmerking	Art. 33/7 Materialendecreet bepaalt dat indien het goed dateert van bouwjaar 2000 of ouder, de nieuwe eigenaar de verplichting heeft alle asbesthoudende materialen te verwijderen bij onderhouds-, ontmantelings- of herstellingswerken, als deze materialen door die werken eenvoudig bereikbaar zijn geworden.

Gebondenheid	Categorie 1: hechtgebonden in oorsprong
Asbestsoort (vezeltype)	Crocidoliet aanwezig
Asbestconcentratie	Laag (< 50%)
Afschermingsgraad van het gehele materiaal	Enkel randen niet afgeschermd maar geen contact met binnenluchtstromen
Toestand van het materiaal	Licht beschadigd, licht verweerd. Intact materiaal type Pical – asbestboard of categorie III 'gebondenheid'

Beschrijving	Onderdak zadeldak
Omgeving	Grenst aan binnen- en buitenlucht
Primaire drager	Schuin dak
Asbestmateriaal	Plaat, paneel, tablet - Type Menuiserite
Bindmiddel van asbestmateriaal	Cement
Gebondenheid op basis van bindmiddel	Hecht
Hoeveelheid (oppervlakte - dikte - aantal)	<ul style="list-style-type: none">• 80,00 m² - 0,30 cm - 1 stuk
Totaal volume	0,24 m ³
Eenvoudig bereikbaar	Nee <ul style="list-style-type: none">• Het asbestmateriaal is bedekt (uitgezonderd laag verf, coating, behang, kunststof, textiel) en het wegnemen van het bedekkende materiaal kan niet zonder het bedekkende materiaal te beschadigen.
Bevestigingswijze	<ul style="list-style-type: none">• Geklemd
Identificatiemethode	Vaststelling zonder monstername
Destructieve handeling voor identificatie	Nee
Opmerking	Deze hoeveelheden zijn een inschatting en kunnen niet gebruikt worden bij de opmaak van een offerte.

- Zorg voor een veilig beheer. Vermijd het beschadigen van het asbestmateriaal. Controleer de toestand jaarlijks op wijzigingen.

- Eenvoudige handelingen: mag via doe-het-zelf of door werknemer(s) met opleidingsattest eenvoudige handelingen
Voor onderdakplaten van het type menuiserite voorziet de wet geen verplichting om deze asbestverdachte toepassing te laten verwijderen door een firma met een opleidingsattest 'eenvoudige handelingen'. U mag in principe, ongeacht eventuele bestaande beschadigingen of vrije asbestvezels, deze asbestverdachte toepassing zelf verwijderen (na verwijdering dakbedekking en dus via de buitenzijde) en afvoeren naar een kringlooppark.

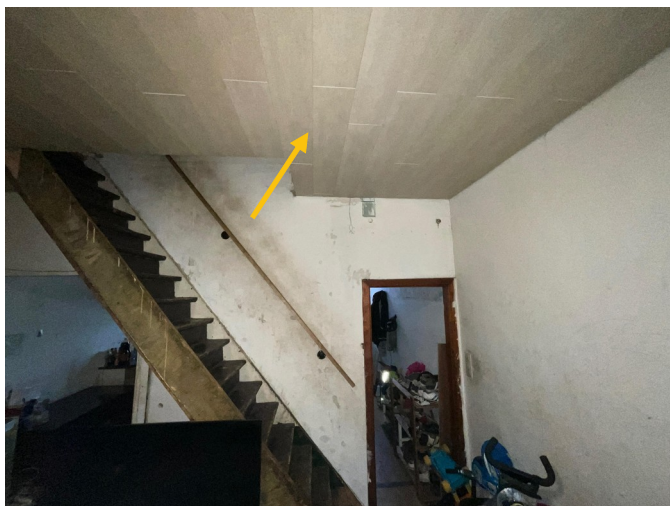
Vrije foto

Alle plafonds zijn valse plafonds of plafonds die bezet zijn met niet-asbesthoudende materialen.

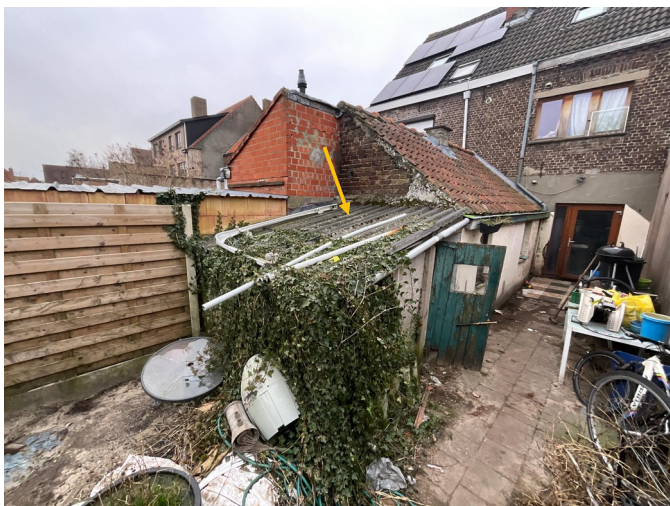
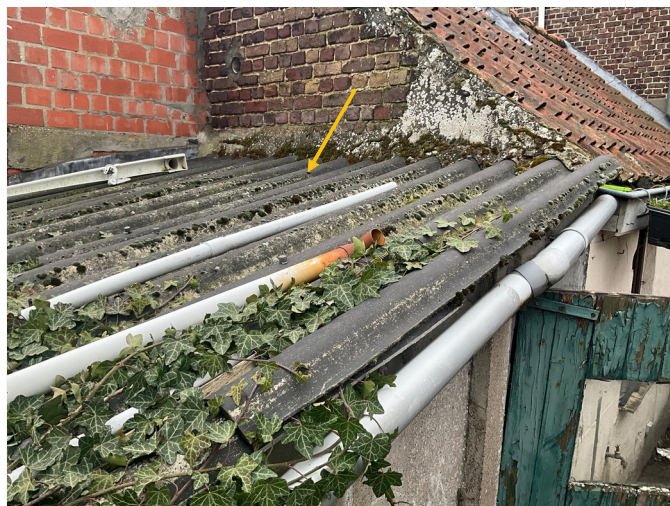
Fiche 4: Golfplaten berging

Geen asbest

#	Type	Referentie	Resultaat
4.1	Puntmonster	MM02	Geen asbest

Beschrijving	Golfplaten berging
Omgeving	Grenst aan binnen- en buitenlucht
Primaire drager	Schuin dak
Bindmiddel van materiaal	Cement

Gebondenheid op basis van bindmiddel	Hecht
Hoeveelheid (oppervlakte - aantal)	• 7,00 m ² - 1 stuk
Totale oppervlakte	7,00 m ²
Identificatiemethode	Vaststelling met monstername
Destructieve handeling voor identificatie	Nee
Opmerking	Deze hoeveelheden zijn een inschatting en kunnen niet gebruikt worden bij de opmaak van een offerte.

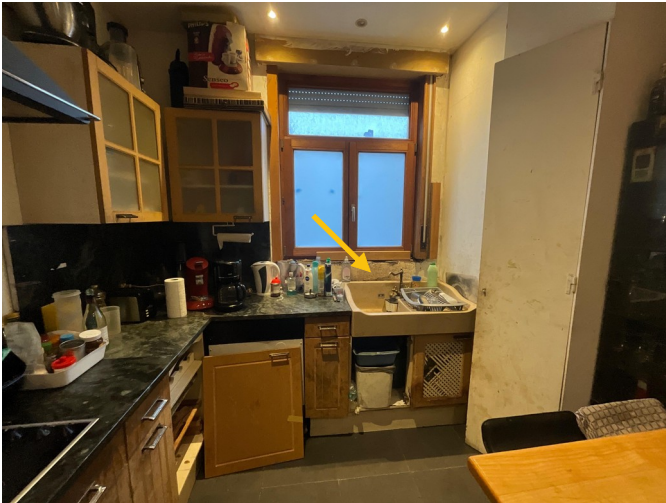
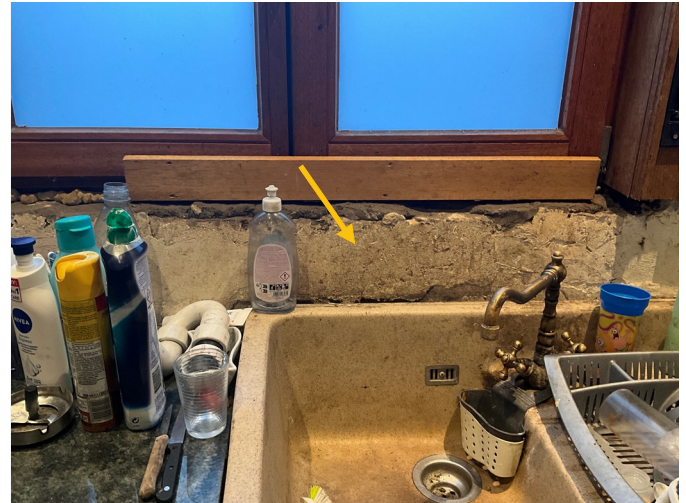
Fiche 5: Pleister wand

Geen asbest

#	Type	Referentie	Resultaat
5.1	Mengmonster	MM01	Geen asbest

Beschrijving	Pleister wand
Omgeving	Binnen
Primaire drager	Wand vrijstaand (scheidingsmuur, ...)
Bindmiddel van materiaal	Gips - kalk

Gebondenheid op basis van bindmiddel	Niet-hechtgebonden
Hoeveelheid (oppervlakte - dikte - aantal)	• 58,00 m ² - 1,00 cm - 1 stuk
Totaal volume	0,58 m ³
Identificatiemethode	Vaststelling met monstername
Destructieve handeling voor identificatie	Nee
Opmerking	<p>Er werd enkel in het woongedeelte op het gelijkvloers pleisterwerk aangebracht, bijgevolg kon enkel daar stalen worden genomen. Alle andere muren zijn bezet met niet-asbesthoudende materialen.</p> <p>Deze hoeveelheden zijn een inschatting en kunnen niet gebruikt worden bij de opmaak van een offerte.</p>
