# Asbestinventarisatetest

Paardenkerkhofstraat 105, 2800 Mechelen

Attestnummer : 20240702-000604.000

Uitgegeven op : 02.07.2024

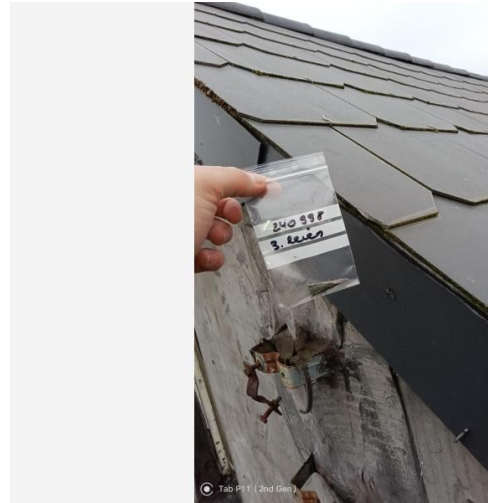
## Fiche 4: leien dak

Overzichtsfoto

Detailfoto

Geen asbest

#	Type	Referentie	Resultaat
4.1	Puntmonster	240998-3	Geen asbest

<b>Beschrijving</b>	leien dak
<b>Omgeving</b>	Buiten
<b>Primaire drager</b>	Schuin dak
<b>Bindmiddel van materiaal</b>	Cement
<b>Gebondenheid op basis van bindmiddel</b>	Hecht
<b>Hoeveelheid (oppervlakte - aantal)</b>	• 85,00 m <sup>2</sup> - 1 stuk
<b>Totale oppervlakte</b>	85,00 m <sup>2</sup>
<b>Identificatiemethode</b>	Vaststelling met monstername
<b>Destructieve handeling voor identificatie</b>	Nee
