# Asbestinventarisatetest

Donystraat 24/2, 3300 Tienen

Attestnummer : 20241219-000497.000

Uitgegeven op : 19.12.2024

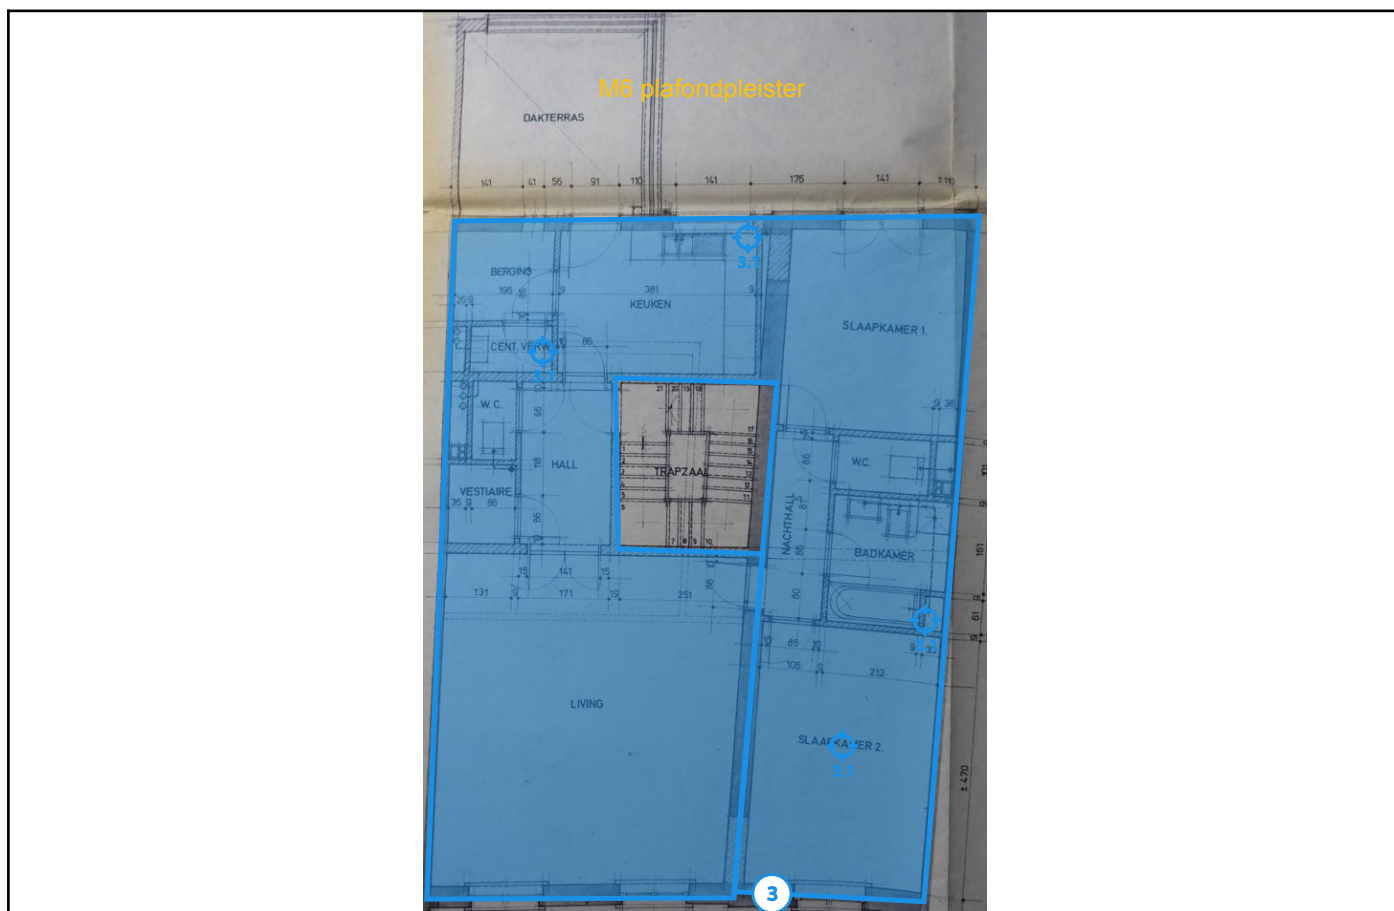
## Plan 1.3: niv+1

Beschrijving	Type	Actie
3. plafondpleister	Geen asbest	-
3.1 Code: M6 plafondpleister	Mengmonster	-
