Asbestinventarisatetest

Donystraat 24/3, 3300 Tienen

Attestnummer : **20241219-000498.000**

Uitgegeven op : **19.12.2024**

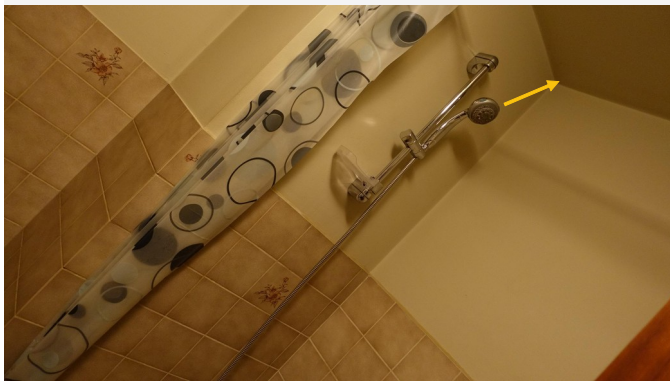
Fiche 2: plafondpleister

Geen asbest

#	Type	Referentie	Resultaat
2.1	Mengmonster	M8 plafondpleister	Geen asbest

Beschrijving	plafondpleister
Omgeving	Binnen
Primaire drager	Plafond
Bindmiddel van materiaal	Gips - kalk
Gebondenheid op basis van bindmiddel	Niet-hechtgebonden
Hoeveelheid (oppervlakte - dikte - aantal)	• 132,00 m ² - 1,00 cm - 1 stuk
Totaal volume	1,32 m ³
Identificatiemethode	Vaststelling met monstername
Destructieve handeling voor identificatie	Nee
