Asbestinventarisatetest

Frère-Orbanstraat 335/0102, 8400 Oostende

Attestnummer : 20240317-000001.000

Uitgegeven op : 17.03.2024

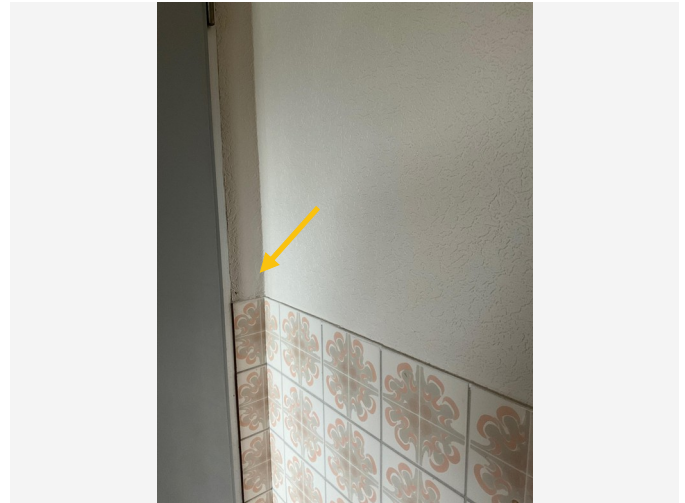
Fiche 2: Pleister wand

Geen asbest

Conclusie

#	Type	Referentie	Resultaat
2.1	Mengmonster	MM01	Geen asbest

Beschrijving	Pleister wand
Omgeving	Binnen
Primaire drager	Wand vrijstaand (scheidingsmuur, ...)
Bindmiddel van materiaal	Gips - kalk

Gebondenheid op basis van bindmiddel	Niet-hechtgebonden
Hoeveelheid (oppervlakte - dikte - aantal)	• 167,00 m ² - 1,00 cm - 1 stuk
Totaal volume	1,67 m ³
Identificatiemethode	Vaststelling met monsternamen
Destructieve handeling voor identificatie	Nee
Opmerking	<p>Er is geen privatieve stookruimte, bijgevolg kon daar geen staal worden genomen.</p> <p>Deze hoeveelheden zijn een inschatting en kunnen niet gebruikt worden bij de opmaak van een offerte.</p>
