Keuringsverslag van een elektrische laagspanning- en zeer lage spanningsinstallatie

Datum keuring: 24/01/2023

Straatnaam: Kapelstraat
Huisnummer: 153
Busnummer: 0006
Postcode: 8450
Gemeente: Bredene
Land: België

Controlebezoek van een huishoudelijke installatie volgens (KB 08/09/2019) - AREI Boek 1- 6.5. en 8.2.2. en 4.2.4.3.

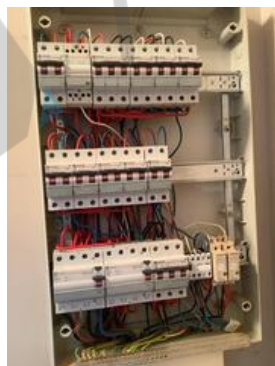
Afbeelding schakel- en verdeelbord:

Visueel nazicht (algemeen)	NOK	Directe aanraking	OK	Indirecte aanraking	NOK
Aansluitingen	OK	schema in bijlage door Aceg vzw	NA		
Equipotentiale verbindingen	OK	Doorsnede geleiders	OK		
Continuïteit	OK	Verlichting / toestellen	NVT

12.03 Eén of meerdere differentieelstroominrichtingen werken niet met testknop en/of stroominjectie. (Boek 1 Onderafdeling 6.5.7.2)

15.09 De genaakbare, naakte onder spanning staande delen zijn onvoldoende afgeschermd. (Boek 1 Afdeling 5.1.4. en 4.2.2.3.)

15.10 Niet gebruikte invoeringen van het verdeelbord zijn niet correct of onvoldoende afgedicht. (Boek 1 Afdeling 5.1.4. en 4.2.2.3.)

18.08 De geleiders van het type VOB moeten in daarvoor bestemde buizen, kabelgoten geïnstalleerd worden. (Boek 1 Onderafdeling 5.2.9.3. en 5.2.9.6.)

- De elektrische installatie voldoet niet aan de voorschriften van het KB 08/09/2019 - AREI Boek 1.** De werken, nodig om de tijdens het controlebezoek vastgestelde inbreuken te doen verdwijnen, moeten zonder vertraging worden uitgevoerd en alle gepaste maatregelen worden genomen opdat, indien de installatie in dienst blijft, deze inbreuken geen gevaar vormen voor de personen of goederen.
