Asbestinventarisatetest

Raversijdestraat 37/0503, 8400 Oostende

Attestnummer : 20240314-000087.000

Uitgegeven op : 14.03.2024

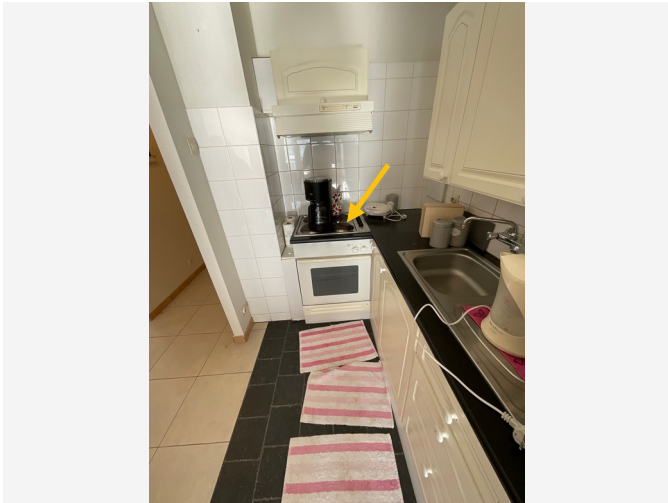
Vrije foto

De keuken is uitgerust met een kookvuur van een ouder type. Bij dergelijke kookplaten werd vaak een RF-plaat (type Pical) aangebracht aan de onderzijde van de kookplaat.

Het is in casu niet mogelijk om vast te stellen of deze RF-plaat aanwezig is zonder het kookvuur te demonteren. Demonteren behoort niet tot de opdracht van de asbestdeskundige.

Waakzaamheid is geboden bij het verwijderen/herstellen/vervangen of onderhouden van het toestel.
