Keuringsverslag van een elektrische laagspanning- en zeer lage spanningsinstallatie

NIET CONFORM

Datum keuring: 21/01/2025

Straatnaam	Aartshertoginnestraat
Huisnummer	48
Busnummer	0101
Postcode	8400
Gemeente	OOSTENDE
Land	België

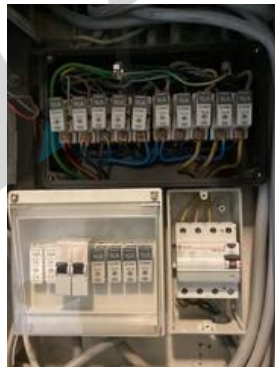
Afbeelding schakel- en verdeelbord:

15.01 Het verdeelbord is niet makkelijk toegankelijk. (Boek 1 Onderafdeling 5.3.5.1.C.)

15.07 Verdeelbord dient vervangen te worden, de beschermingsgraad tegen rechstreekse aanraking is onvoldoende. (Boek 1 Onderafdeling 4.2.2.3.)
