## Verslag aangaande huishoudelijke installatie op lage en zeer lage spanning (boek 1 KB 08/09/2019)

De installatie is niet conform met boek 1 van het KB van 08/09/2019.

: 3722

: Wooneenheid - Appartement

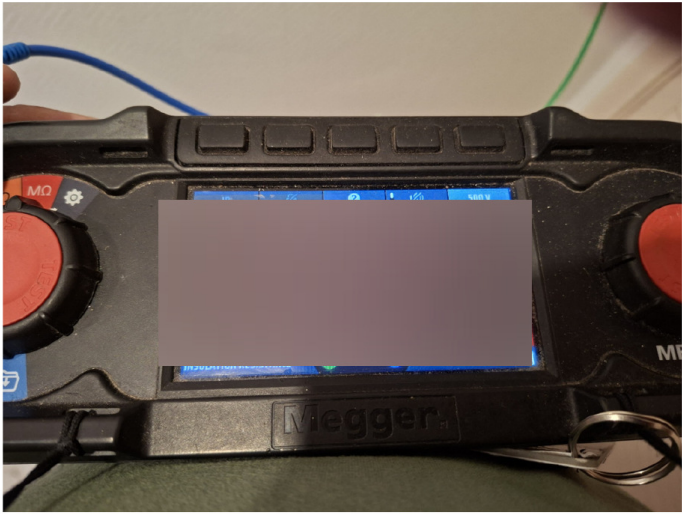
Foto's-1

| <b>Algemeen isolatieniveau</b> | : Niet conform - 0,12 MOhm | <b>De volgende stroombanen waren onvoldoende:</b> - |

- Eendraadsschema is niet aanwezig. (B1:3.1.2.1.a)
- Situatieplan is niet aanwezig. (B1: 3.1.2.3.a)
- De meetwaarde van de isolatieweerstand  $R_i$  van één of meerdere stroombanen is kleiner dan 0,5 Mega ohm ( $1000 \times U_{test}$ ). (B1:6.4.5.1)

RI
