# Asbestinventarisatetest

Campiniastraat 84/302, 2170 Antwerpen

Attestnummer : 20240329-000176.001

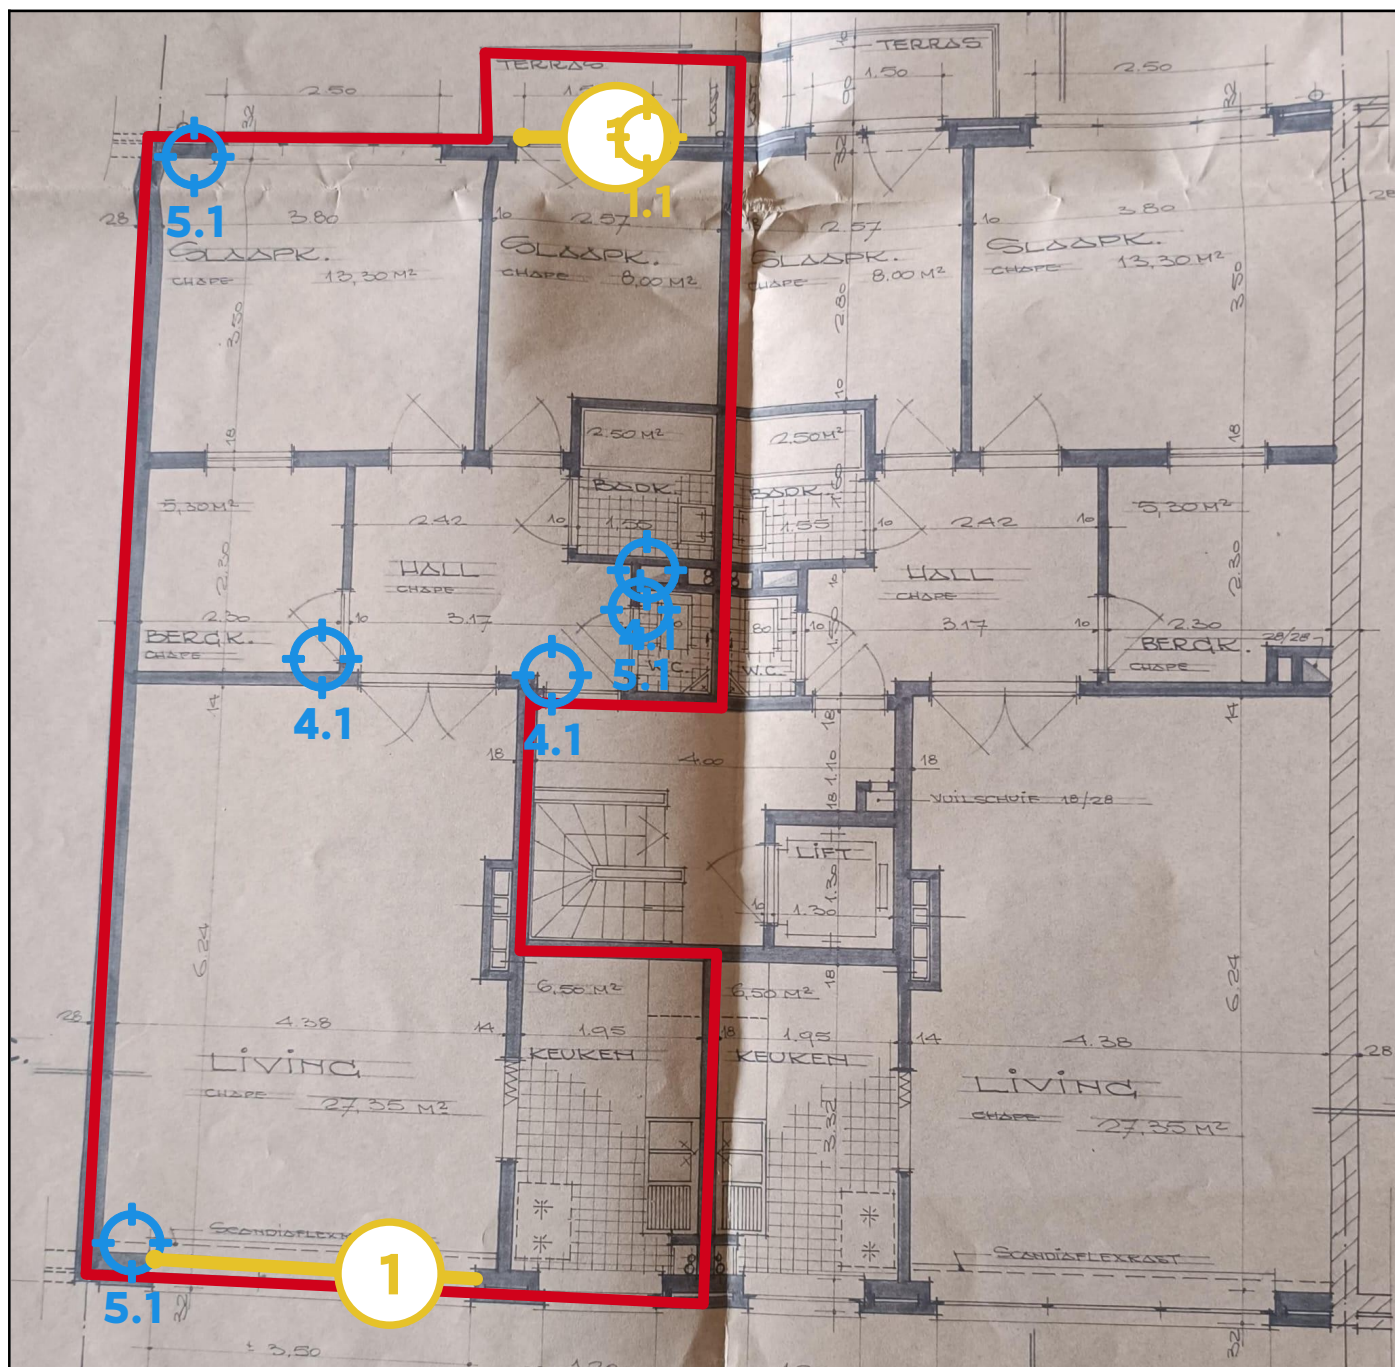
## Plan 1.1: Appartement met busnummer 302

Alle vloeren behalve de wc en badkamer

Beschrijving	Type	Actie
1. Mastiek ramen	Asbestmateriaal	Zorgvuldig beheren
1.1 Code: A3	Puntmonster	-

3. Vloerbekleding in het appartement	Advies	-
4. Pleister plafond	Geen asbest	-
4.1 Code: A2	Mengmonster	-
5. Pleister muren	Geen asbest	-
5.1 Code: A1	Mengmonster	-

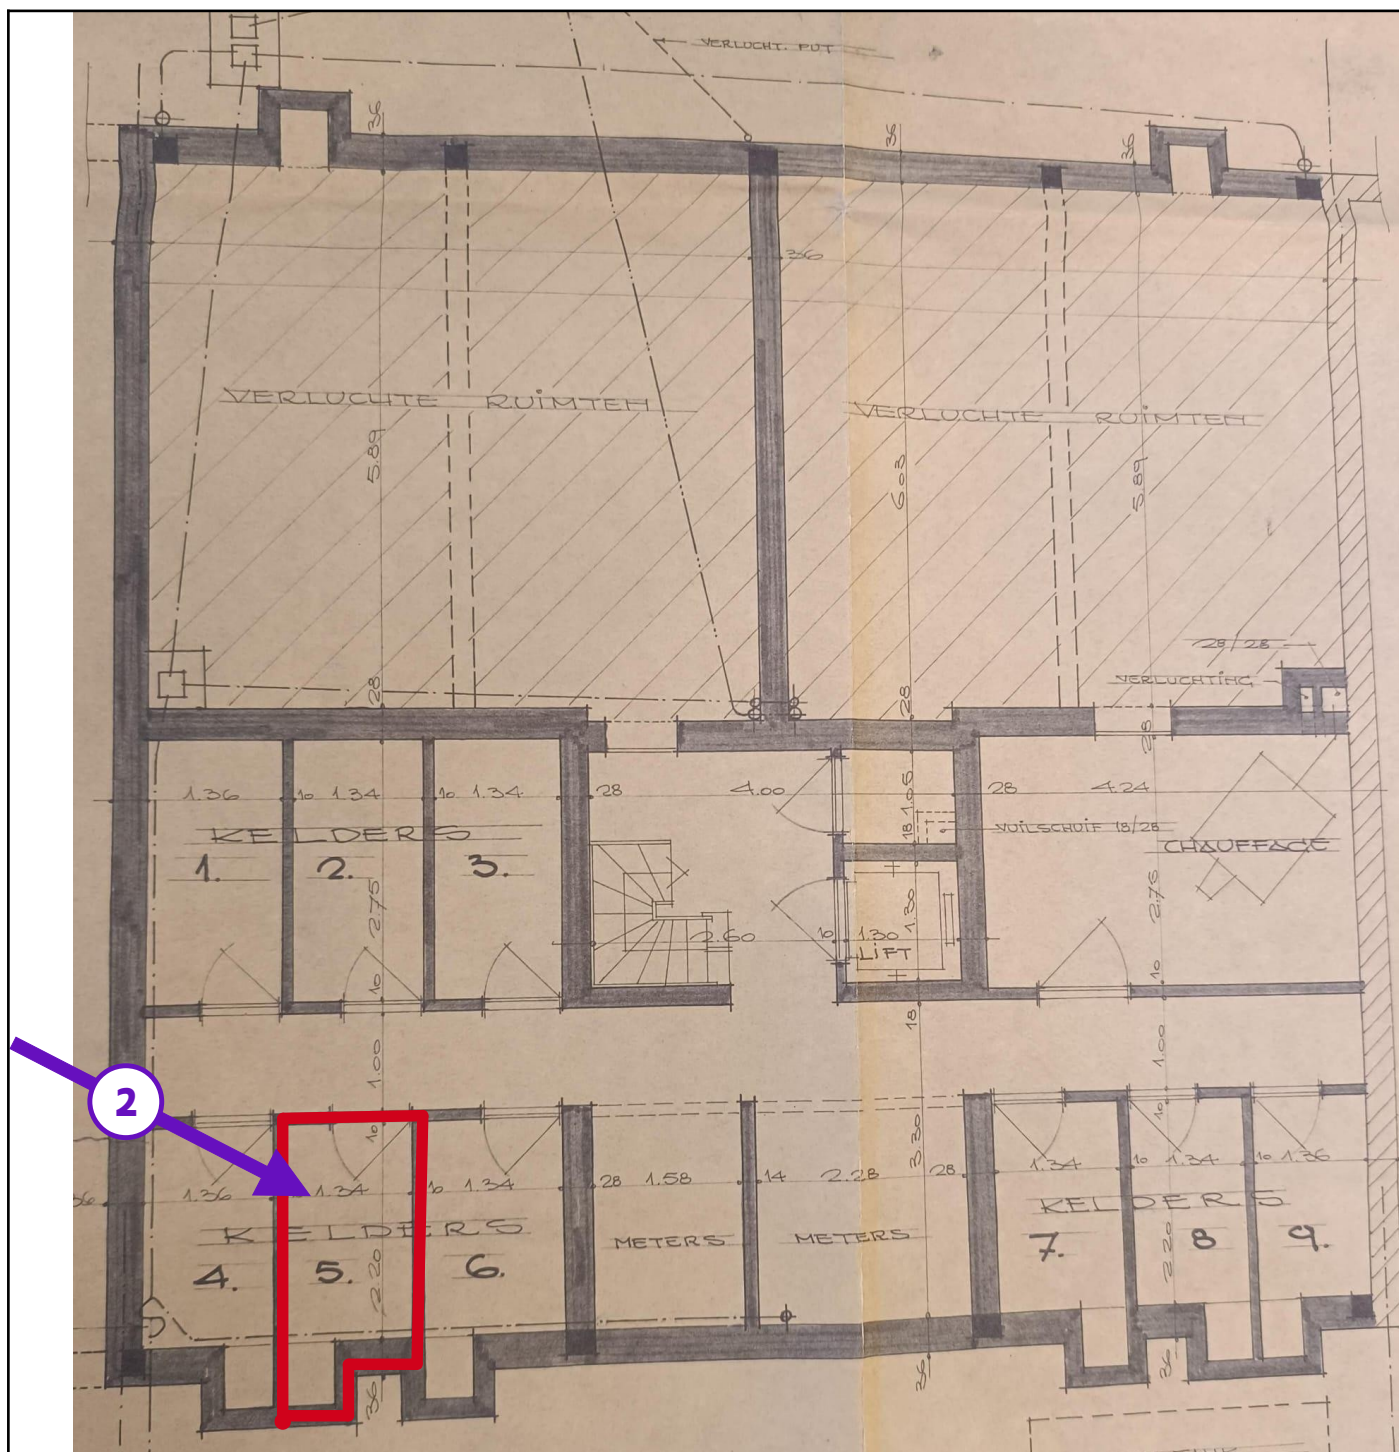
## Plan 1.2: Kelderunit 5

Beschrijving	Type	Actie
2. Vloerbekleding in kelder is verwijderd	Advies	-

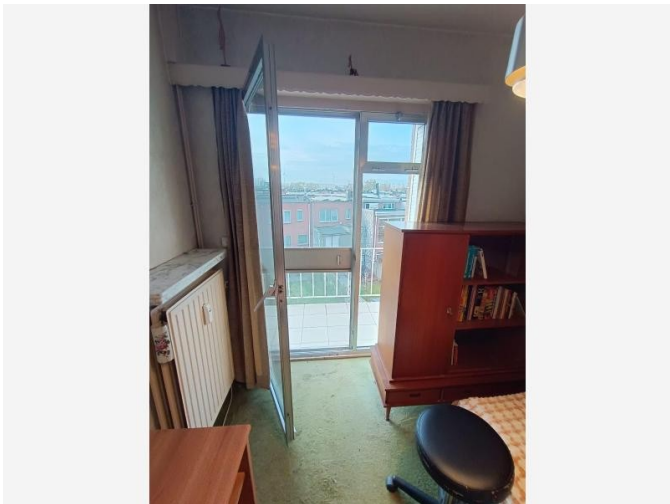
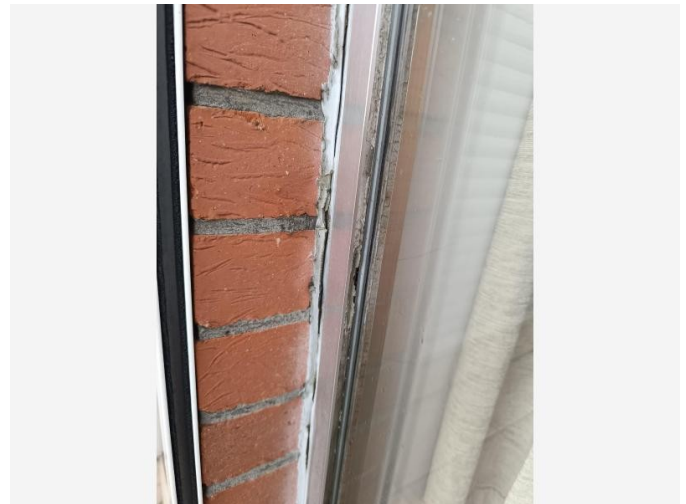
Eindbeoordeling materiaalrisico	Laag materiaalrisico en/of verlaagde kans op vezelvrijgave
---------------------------------	--

Gebondenheid	Categorie 1: hechtgebonden in oorsprong
Asbestsoort (vezeltype)	Alleen chrysotiel
Asbestconcentratie	Laag (< 50%)
Afschermingsgraad van het gehele materiaal	Geheel of deels (ook) vrij aan de binnenlucht
Toestand van het materiaal	Licht beschadigd, licht verweerd. Intact materiaal type Pical – asbestboard of categorie III 'gebondenheid'

#	Type	Referentie	Resultaat
1.1	Puntmonster	A3	Chrysotiel

Beschrijving	Mastiek ramen
Omgeving	Grenst aan binnen- en buitenlucht
Primaire drager	Wandopening verticaal (raam, deur, ...)
Asbestmateriaal	In-situ afwerkingslagen - Pasta, stopverf, voegsel, stopsel, vulsel, mastiek, katten, ...
Bindmiddel van asbestmateriaal	Kitten, mastiek, pasta
Gebondenheid op basis van bindmiddel	Hecht
Hoeveelheid (gewicht - aantal)	<ul style="list-style-type: none"><li>• 1,00 kg - 1 stuk</li></ul>
Totaal gewicht	1,00 kg
Eenvoudig bereikbaar	Ja
Bevestigingswijze	<ul style="list-style-type: none"><li>• Verlijmd, ingegoten, versmeerd</li></ul>
Identificatiemethode	Vaststelling met monstername
Destructieve handeling voor identificatie	Nee

Het asbestmateriaal valt onder de mijlpaal van 2040.

Zorgvuldig beheren

- Zorg voor een veilig beheer. Vermijd het beschadigen van het asbestmateriaal. Controleer de toestand jaarlijks op wijzigingen.

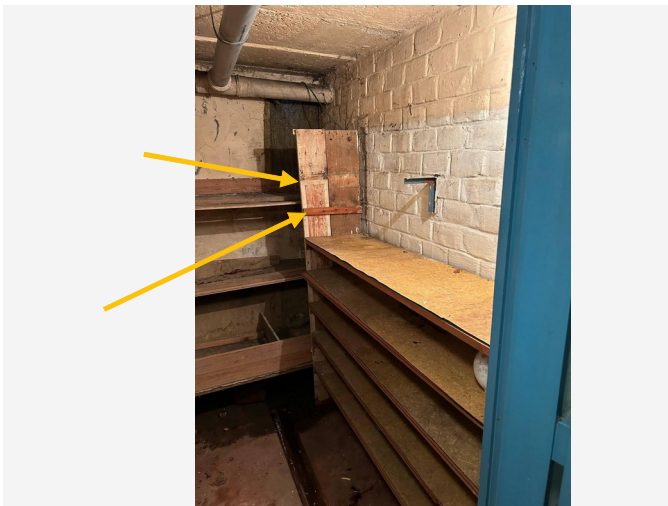
## Fiche 2: Vloerbekleding in kelder is verwijderd

De twee bovenste schappen in de kelder met asbesthoudende vloerbekleding zijn verwijderd.

De onderliggende vloerzeilen zijn niet-asbestverdacht.

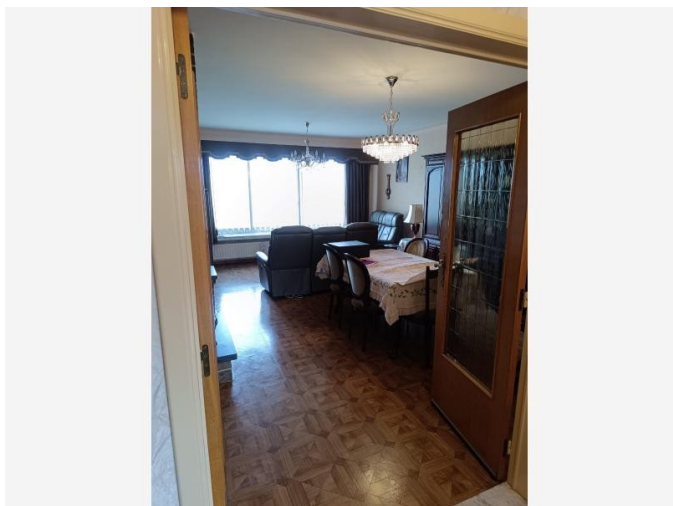
Alle vloerzeilen zijn niet asbestverdacht.

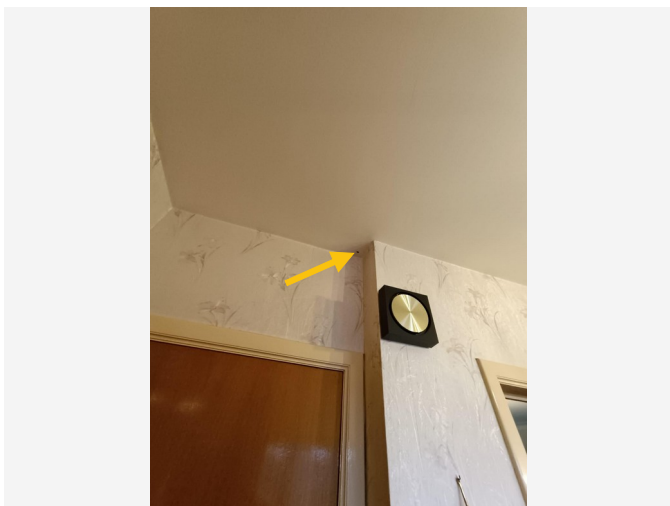
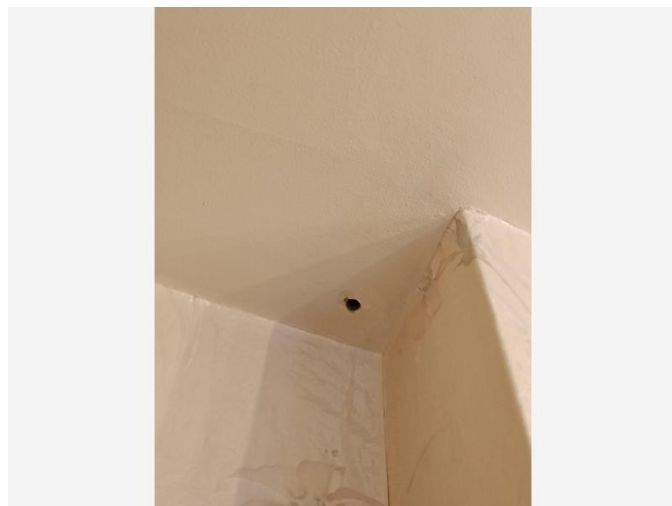
## Fiche 4: Pleister plafond

Geen asbest

#	Type	Referentie	Resultaat
4.1	Mengmonster	A2	Geen asbest

Beschrijving	Pleister plafond
Omgeving	Binnen
Primaire drager	Plafond
Bindmiddel van materiaal	Gips - kalk

<b>Gebondenheid op basis van bindmiddel</b>	Niet-hechtgebonden
<b>Hoeveelheid (oppervlakte - dikte - aantal)</b>	• 74,00 m <sup>2</sup> - 1,00 cm - 1 stuk
<b>Totaal volume</b>	0,74 m <sup>3</sup>
<b>Identificatiemethode</b>	Vaststelling met monsternamen
<b>Destructieve handeling voor identificatie</b>	Nee
<b>Opmerking</b>	Alle plafonds zijn bepleisterd.

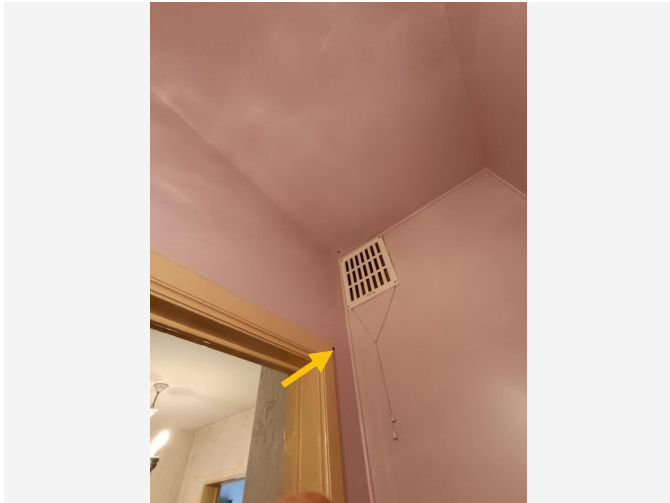
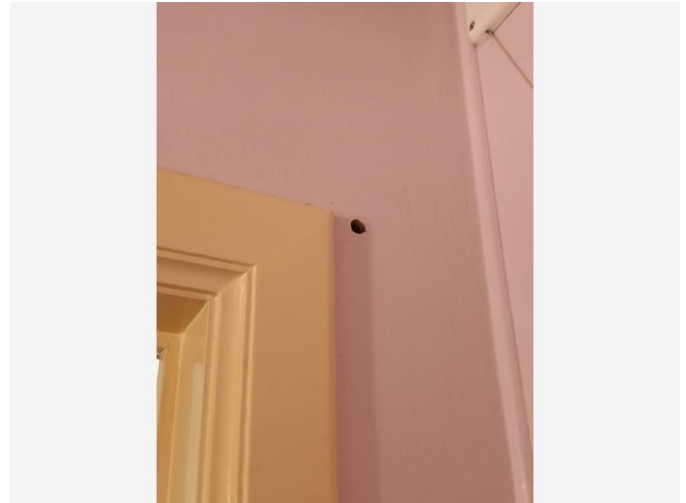
Geen asbest

#	Type	Referentie	Resultaat
5.1	Mengmonster	A1	Geen asbest

Beschrijving	Pleister muren
Omgeving	Binnen
Primaire drager	Binnenwand
Bindmiddel van materiaal	Gips - kalk

<b>Gebondenheid op basis van bindmiddel</b>	Niet-hechtgebonden
<b>Hoeveelheid (oppervlakte - dikte - aantal)</b>	• 200,00 m <sup>2</sup> - 1,00 cm - 1 stuk
<b>Totaal volume</b>	2,00 m <sup>3</sup>
<b>Identificatiemethode</b>	Vaststelling met monstername
<b>Destructieve handeling voor identificatie</b>	Nee
<b>Opmerking</b>	Alle muren zijn bepleisterd.
