**Verslag huishoudelijke elektrische installatie op laagspanning en zeer lage spanning****Algemeen:**

| Referentie: <b>012-20260827-01</b> | Datum controle: <b>27/08/2026</b> |

| Adres installatie: <b>Frans de l'Arbreleaan 39 bus 102, 2170 - Merksem</b> | Nummer teller(s): <b>1SAG1200172590</b> |

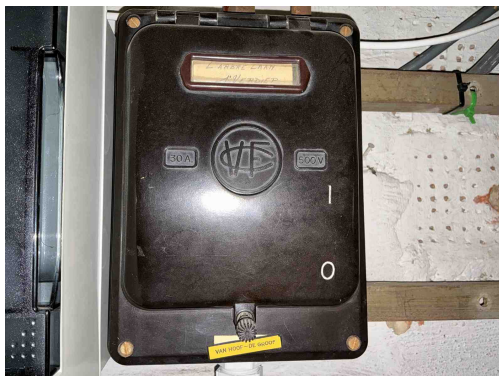
**B17** - De voedingsspanning is niet op elk bord vermeld (Boek 1: 3.1.3.3).

*Opmerking: Oa bord 1,2,3*

**B06** - Het elektrisch verdeelbord heeft niet de minimale beschermingsgraad IPXX-B in een gewone ruimte (Boek 1: 4.2.2.3).

*Opmerking: Oa beschadigd bord 1,2,3*

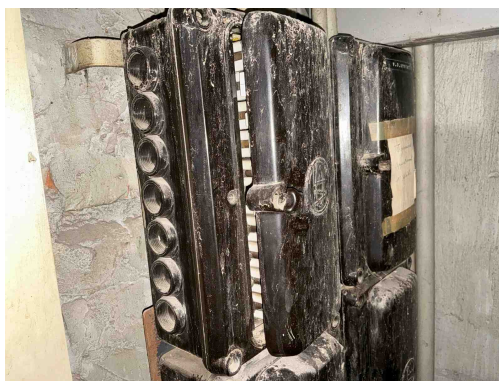
**B17** - De voedingsspanning is niet op elk bord vermeld (Boek 1: 3.1.3.3).

*Opmerking: Oa bord 1,2,3*

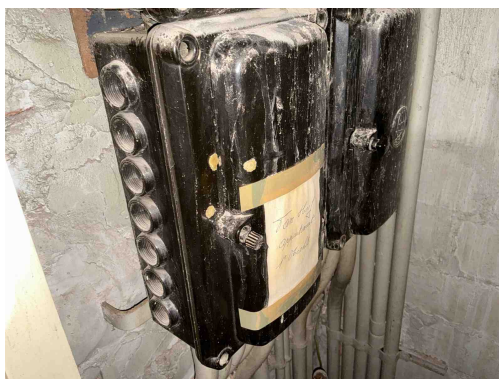
**B17** - De voedingsspanning is niet op elk bord vermeld (Boek 1: 3.1.3.3).  
*Opmerking: Oa bord 1,2,3*

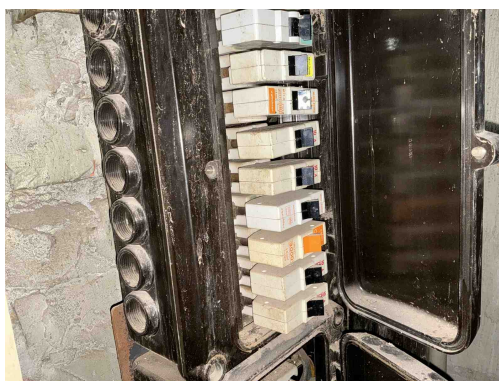
**B06** - Het elektrisch verdeelbord heeft niet de minimale beschermingsgraad IPXX-B in een gewone ruimte (Boek 1: 4.2.2.3).  
*Opmerking: Oa beschadigd bord 1,2,3*

**B30** - De houder van de beveiliging in een huishoudelijke ruimte is niet voorzien van aangepaste kalibreerelementen (Boek1: 5.3.5.5).  
*Opmerking: Oa bord 1,2,3*

**D08** - De nodige markeringen op de beveiligingstoestellen ontbreken of zijn onleesbaar (Boek 1: 5.3.5.5).  
*Opmerking: Oa bord 1,2,3*

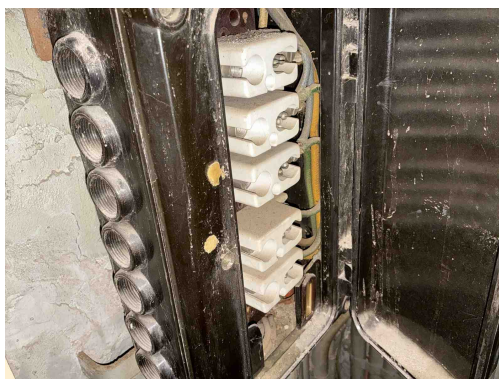
**B06** - Het elektrisch verdeelbord heeft niet de minimale beschermingsgraad IPXX-B in een gewone ruimte (Boek 1: 4.2.2.3).  
*Opmerking: Oa beschadigd bord 1,2,3*

**B30** - De houder van de beveiliging in een huishoudelijke ruimte is niet voorzien van aangepaste kalibreerelementen (Boek1: 5.3.5.5).  
*Opmerking: Oa bord 1,2,3*

**D08** - De nodige markeringen op de beveiligingstoestellen ontbreken of zijn onleesbaar (Boek 1: 5.3.5.5).  
*Opmerking: Oa bord 1,2,3*

**T02** - Gevaar voor rechtstreekse aanraking: genaakbare delen onder spanning (Boek 1: 4.2.2).  
*Opmerking: Oa bord 3*

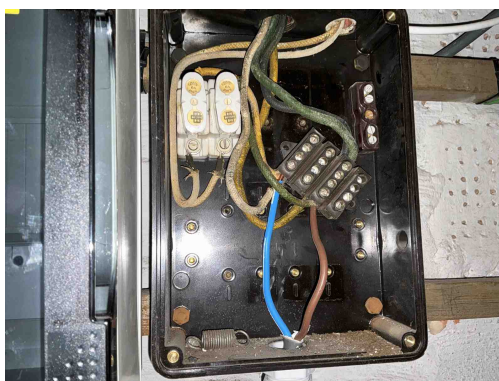
**B06** - Het elektrisch verdeelbord heeft niet de minimale beschermingsgraad IPXX-B in een gewone ruimte (Boek 1: 4.2.2.3).  
*Opmerking: Oa beschadigd bord 1,2,3*

**D03** - Er is geen differentieelstroominrichting van maximum 300 mA geplaatst in het begin van de elektrische installatie van een residentieel geheel (incl. in de gemeenschappelijke delen) (Boek 1: 4.2.4.3, 4.2.4.4).  
*Opmerking: Oa bord 1*

**B30** - De houder van de beveiliging in een huishoudelijke ruimte is niet voorzien van aangepaste kalibreerelementen (Boek1: 5.3.5.5).  
*Opmerking: Oa bord 1,2,3*

**D08** - De nodige markeringen op de beveiligingstoestellen ontbreken of zijn onleesbaar (Boek 1: 5.3.5.5).  
*Opmerking: Oa bord 1,2,3*

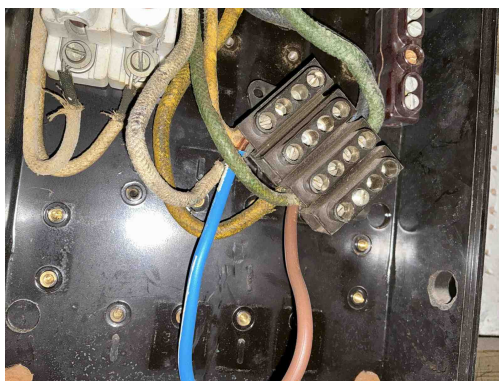
**C07** - Stroombanen uitgevoerd door middel van parallel verbonden leidingen hebben niet dezelfde kenmerken zoals type, sectie, lengte, plaatsingswijze (Boek 1: 4.4.3.4).

*Opmerking: Oa bord 1*

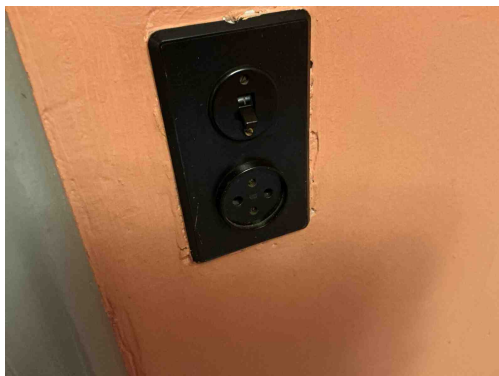
**A20** - Er bevindt zich een contactdoos zonder beschermingsgeleider in de elektrische installatie. Deze is niet geplaatst achter een differentieelstroombeschermingsinrichting met grote (max. 30mA) of zeer grote (max. 10mA) gevoeligheid.

*Opmerking: Oa algemeen*

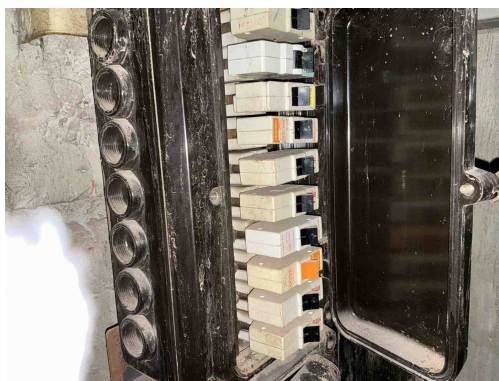
**B26** - Het elektrisch bord kon niet gedemonteerd worden (Boek 1: 5.3.5.1).  
*Opmerking: Oa bord 2 krijg ik niet open paar automaten zitten vast*

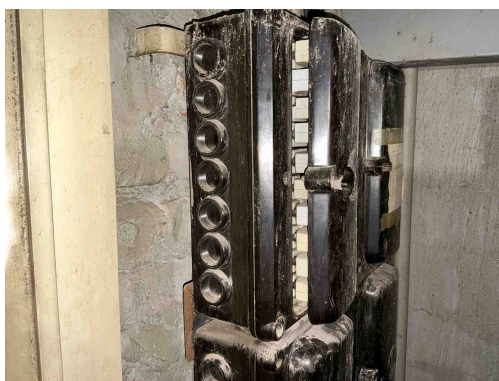
**B29** - Het elektrisch verdeelbord in een huishoudelijke ruimte is niet voorzien van een deur (Boek1: 5.3.5.1).  
*Opmerking: Oa sluit niet bord 2*

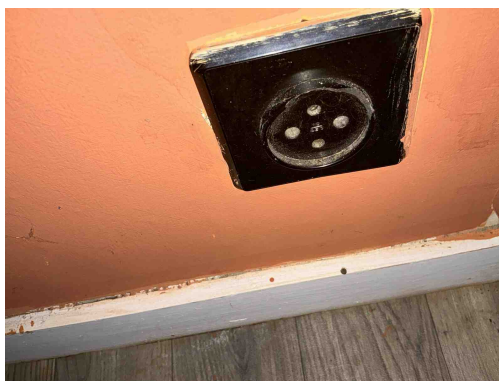
**T11** - De contactdozen waarvan de toegekende stroomsterkte maximaal 16A en de toegekende spanning maximaal 250V bedraagt en niet bedoeld zijn voor de voeding van een of meerdere verbruikstoestellen voor een specifiek doel en niet geplaatst zijn in of op schakel- en verdeelborden, beschikken niet of IPXX-D (incl. gemeenschappelijke delen residentieel geheel) (Boek 1: 4.2.2.3/5.3.5.2).

*Opmerking: Oa kinderbeveiliging algemeen*

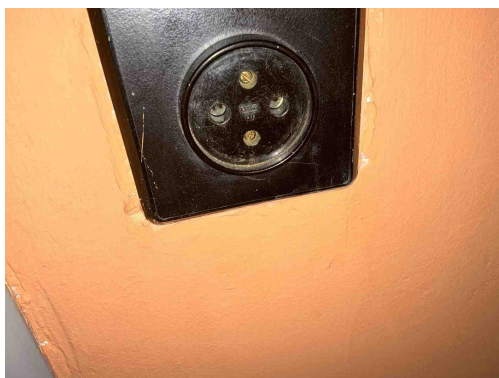
**T11** - De contactdozen waarvan de toegekende stroomsterkte maximaal 16A en de toegekende spanning maximaal 250V bedraagt en niet bedoeld zijn voor de voeding van een of meerdere verbruikstoestellen voor een specifiek doel en niet geplaatst zijn in of op schakel- en verdeelborden, beschikken niet of IPXX-D (incl. gemeenschappelijke delen residentieel geheel) (Boek 1: 4.2.2.3/5.3.5.2).

*Opmerking: Oa kinderbeveiliging algemeen*

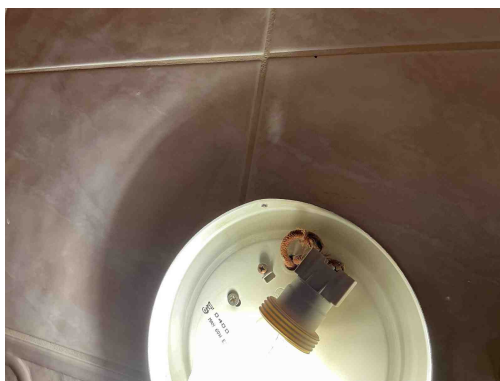
**C21** - Het gebruik van geleiders van het type VOB, zonder bijkomende afscherming is niet toegestaan (Boek 1: 5.2.9.6).  
*Opmerking: Oa badkamer*

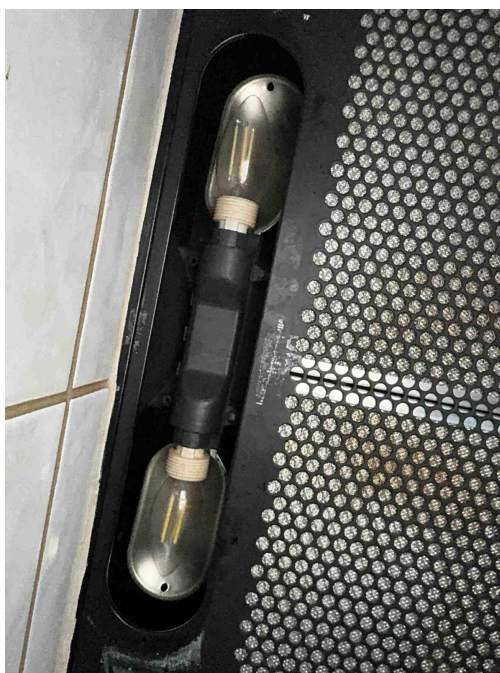
**T23** - Het elektrisch materiaal is beschadigd. (Boek 1: 1.4.1.3).  
*Opmerking: Oa badkamer, dampkap*

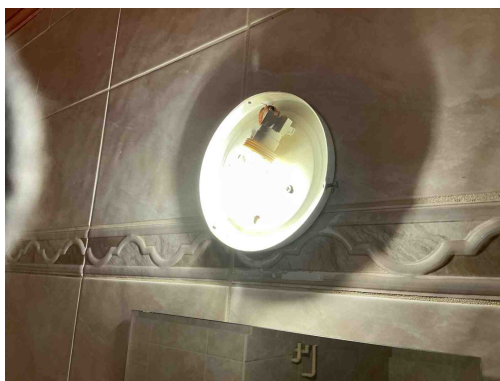
**T23** - Het elektrisch materiaal is beschadigd. (Boek 1: 1.4.1.3).  
*Opmerking: Oa badkamer ,dampkap*

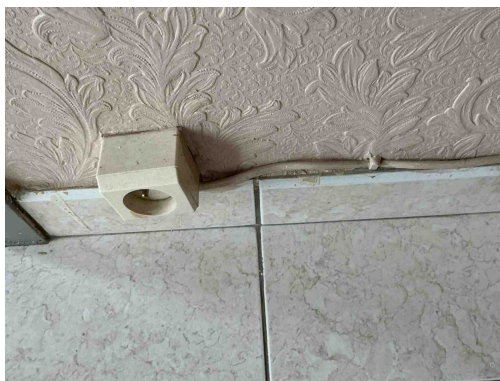
**C27** - Het gebruik van geleiders van het type VTLMB (côte-à-côte) is niet toegestaan (Boek 1: 1.4.2.1).  
*Opmerking: Oa living*

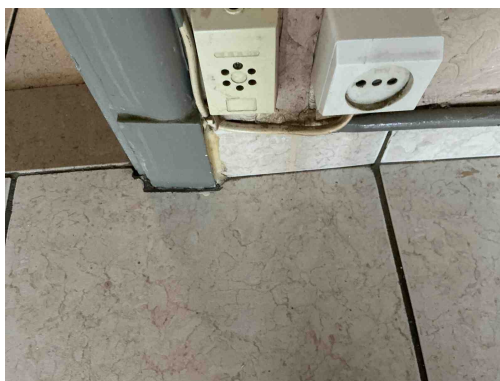
**C27** - Het gebruik van geleiders van het type VTLMB (côte-à-côte) is niet toegestaan (Boek 1: 1.4.2.1).  
*Opmerking: Oa living*

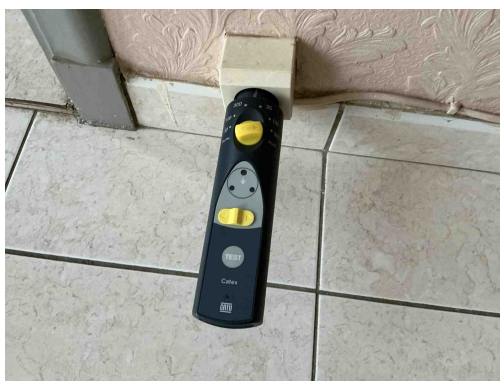
**A13** - De continuïteit van de beschermingsgeleider met de aardingsinstallatie is niet gerealiseerd (Boek 1: 5.4.3).  
*Opmerking: Oa keuken, living...algemeen*

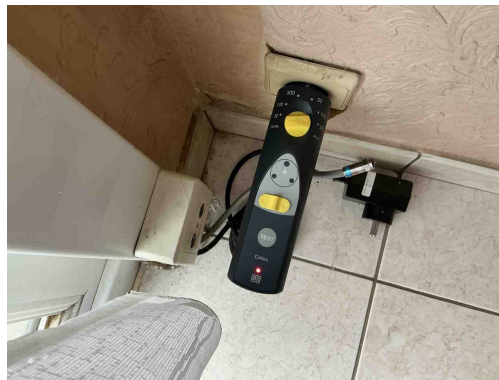
**A13** - De continuïteit van de beschermingsgeleider met de aardingsinstallatie is niet gerealiseerd (Boek 1: 5.4.3).  
*Opmerking: Oa keuken,living...algemeen*

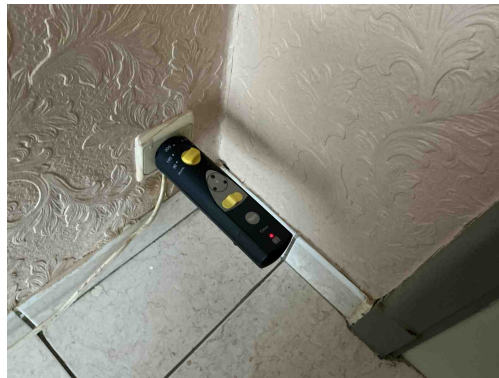
**A13** - De continuïteit van de beschermingsgeleider met de aardingsinstallatie is niet gerealiseerd (Boek 1: 5.4.3).  
*Opmerking: Oa keuken,living...algemeen*

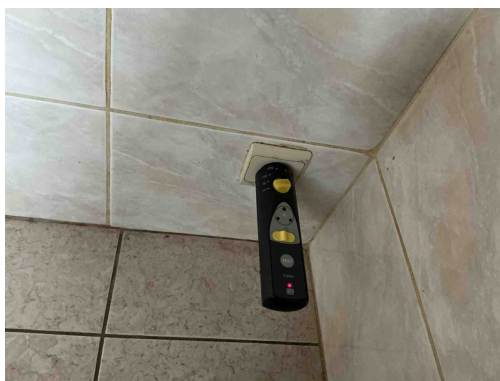
**A13** - De continuïteit van de beschermingsgeleider met de aardingsinstallatie is niet gerealiseerd (Boek 1: 5.4.3).  
*Opmerking: Oa keuken, living...algemeen*

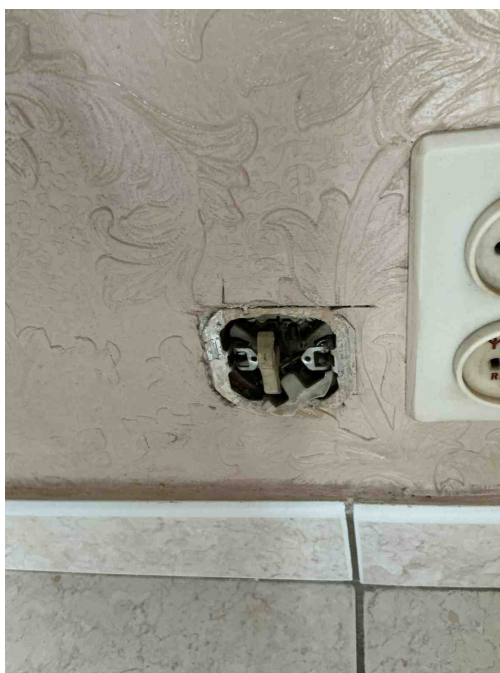
**T09** - Bepaalde contactdozen en/of schakelaars zijn beschadigd (Boek 1: 1.4.1.3).  
*Opmerking: Oa living*
