Rapport de contrôle d'installations électriques à basse et à très basse tension

RÉF. 34/2026/71196/D01:1

DATE DU CONTRÔLE 03/06/2026 (10:20 - 11:05) AGENT VISITEUR Olivier Dodet
ADRESSE DU CONTRÔLE Rue des Semailles 27 - 4030 Liège TYPE DE CONTRÔLE Visite de contrôle vente ancienne installation (8.4.2.)

CONCLUSION : NON CONFORME

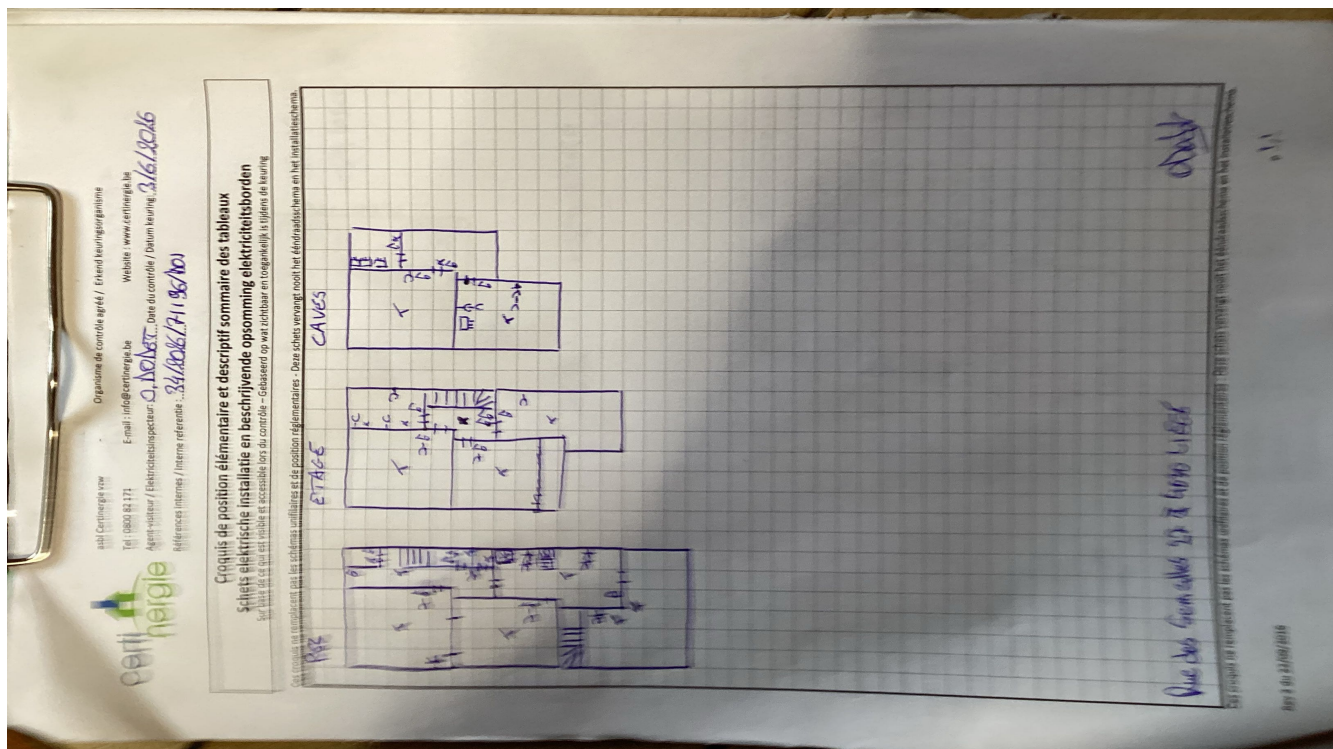
Croquis de position élémentaire et descriptif sommaire des tableaux

sur base de ce qui est visible et accessible lors du contrôle
 Note : ces croquis ne remplacent pas les schémas unifilaires et de position réglementaires
