INVENTAIRE AMIANTE EN VUE DE

Adresse du site inventorié : rue des Malles Terres 9D, 4500 Tihange

Référence de l'inventaire : CBC-R26/566

- Dénomination du bâtiment et/ou des parties concernées par l'inventaire :
Rue des Malles Terres 9D, 4500 Tihange. Inspection de la maison et de garage.

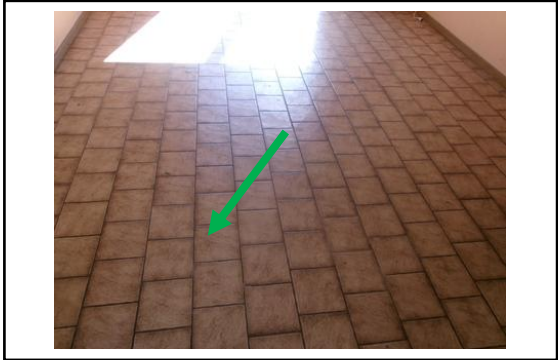
A3-0	
Type de matériau : carrelage	Application : revêtement sol

Détermination exacte de la localisation	Ensemble des sols
Nombre et endroits de prélèvements dans le matériau suspect	/
Quantité approximative du matériau suspect concerné par la présente fiche	/
Mode de fixation	/
Etat de dégradation, dommages éventuels et leur étendue	Bon état général
Traitements/travaux susceptibles de donner lieu à une exposition (p. ex. réparation)	Travaux /
Remarques complémentaires	/
Conclusion	
Absence d'amiante

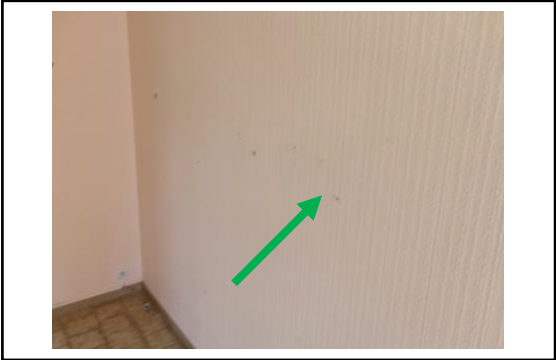
A5-001	
Type de matériau : plafonnage	Application : salon

Détermination exacte de la localisation	Etage 0 : salon
Nombre et endroits de prélèvements dans le matériau suspect	1 échantillon : A5-001 : étage 0 : salon
Quantité approximative du matériau suspect concerné par la présente fiche	/
Mode de fixation	Enduit
Etat de dégradation, dommages éventuels et leur étendue	Bon état général
Traitements/travaux susceptibles de donner lieu à une exposition (p. ex. réparation)	Travaux /
Remarques complémentaires	/
Conclusion	
Absence d'amiante

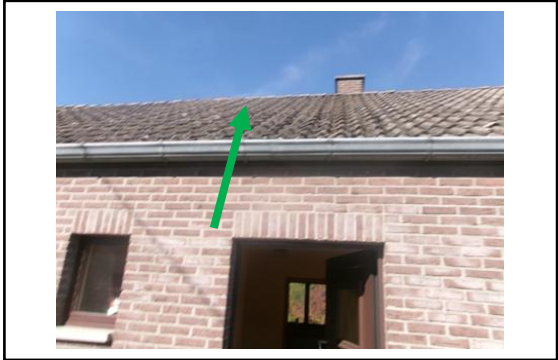
A6-0	
Type de matériau : tuile	Application : toiture

Détermination exacte de la localisation	Toiture
Nombre et endroits de prélèvements dans le matériau suspect	/
Quantité approximative du matériau suspect concerné par la présente fiche	/
Mode de fixation	Cloué
Etat de dégradation, dommages éventuels et leur étendue	Bon état général
Traitements/travaux susceptibles de donner lieu à une exposition (p. ex. réparation)	Travaux /
Remarques complémentaires	/
Conclusion	
Absence d'amiante
