Asbestinventarisatetest

Wipstraat 20, 3010 Leuven

Attestnummer : 20231123-000424.000

Uitgegeven op : 23.11.2023

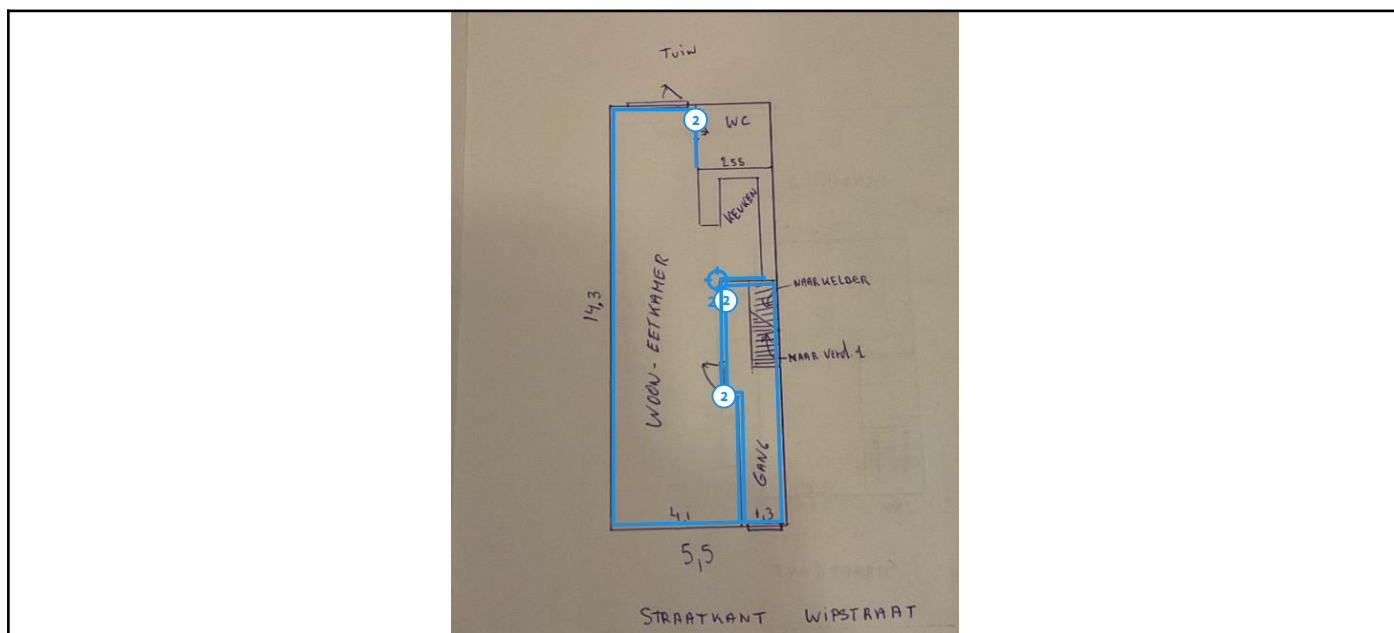
Plan 1.1: Niv. 0 (wanden)

Beschrijving	Type	Actie
2. Pleisterwerk binnenwand hoofdgebouw	Geen asbest	-
2.1 Code: Mm001	Mengmonster	-

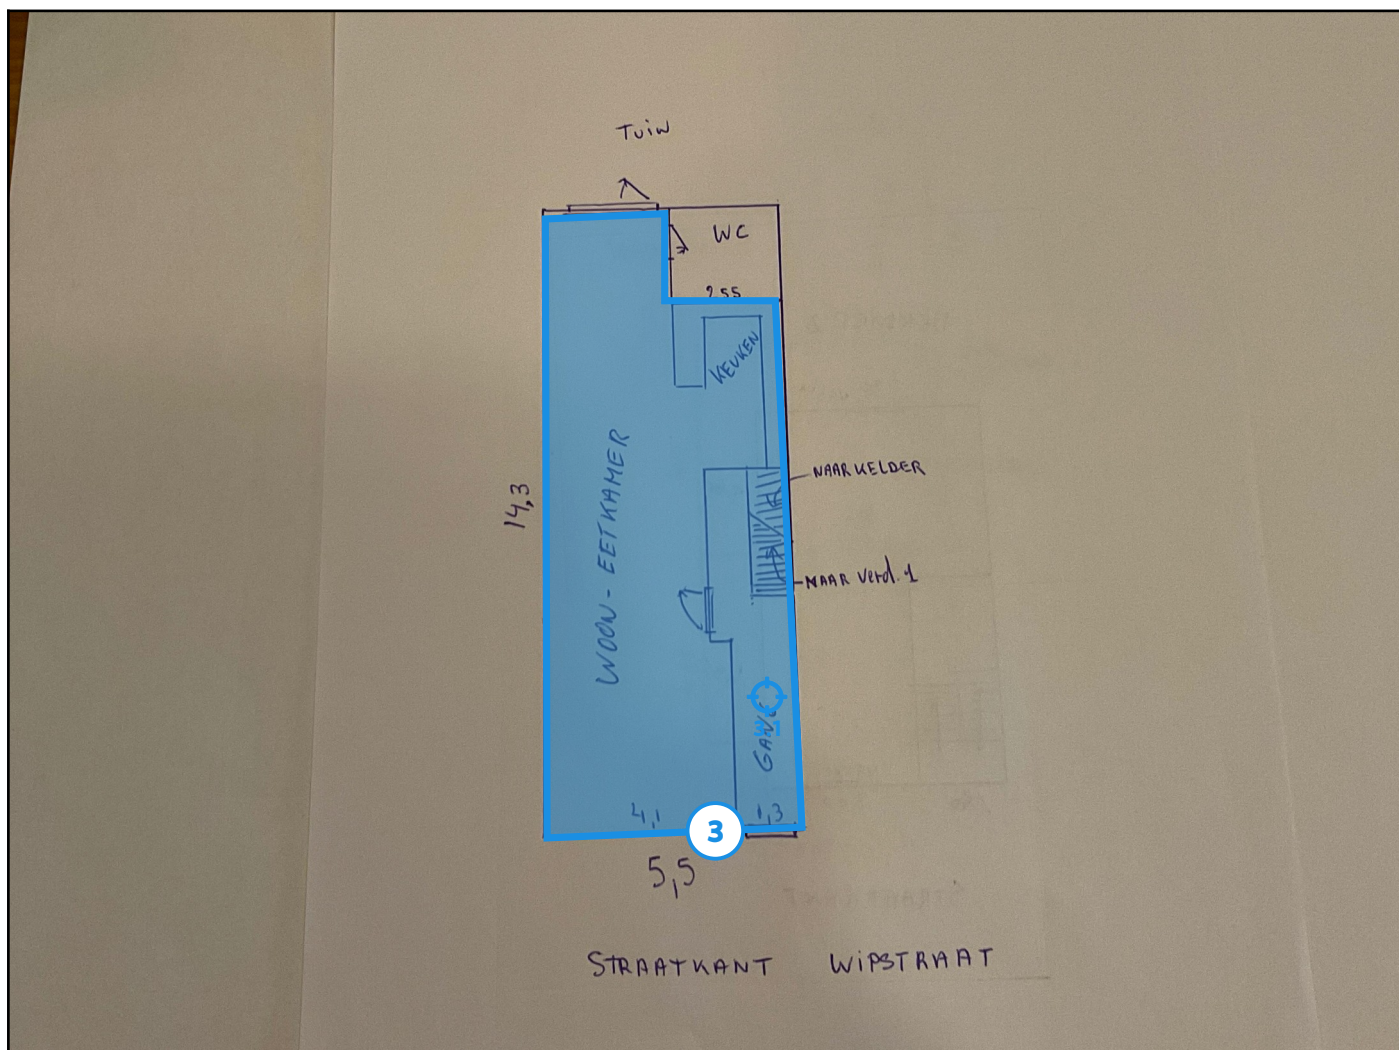
Plan 1.2: Niv. 0 (plafond)

Beschrijving	Type	Actie
3. Pleisterwerk plafond hoofdgebouw	Geen asbest	-
3.1 Code: Mm002	Mengmonster	-

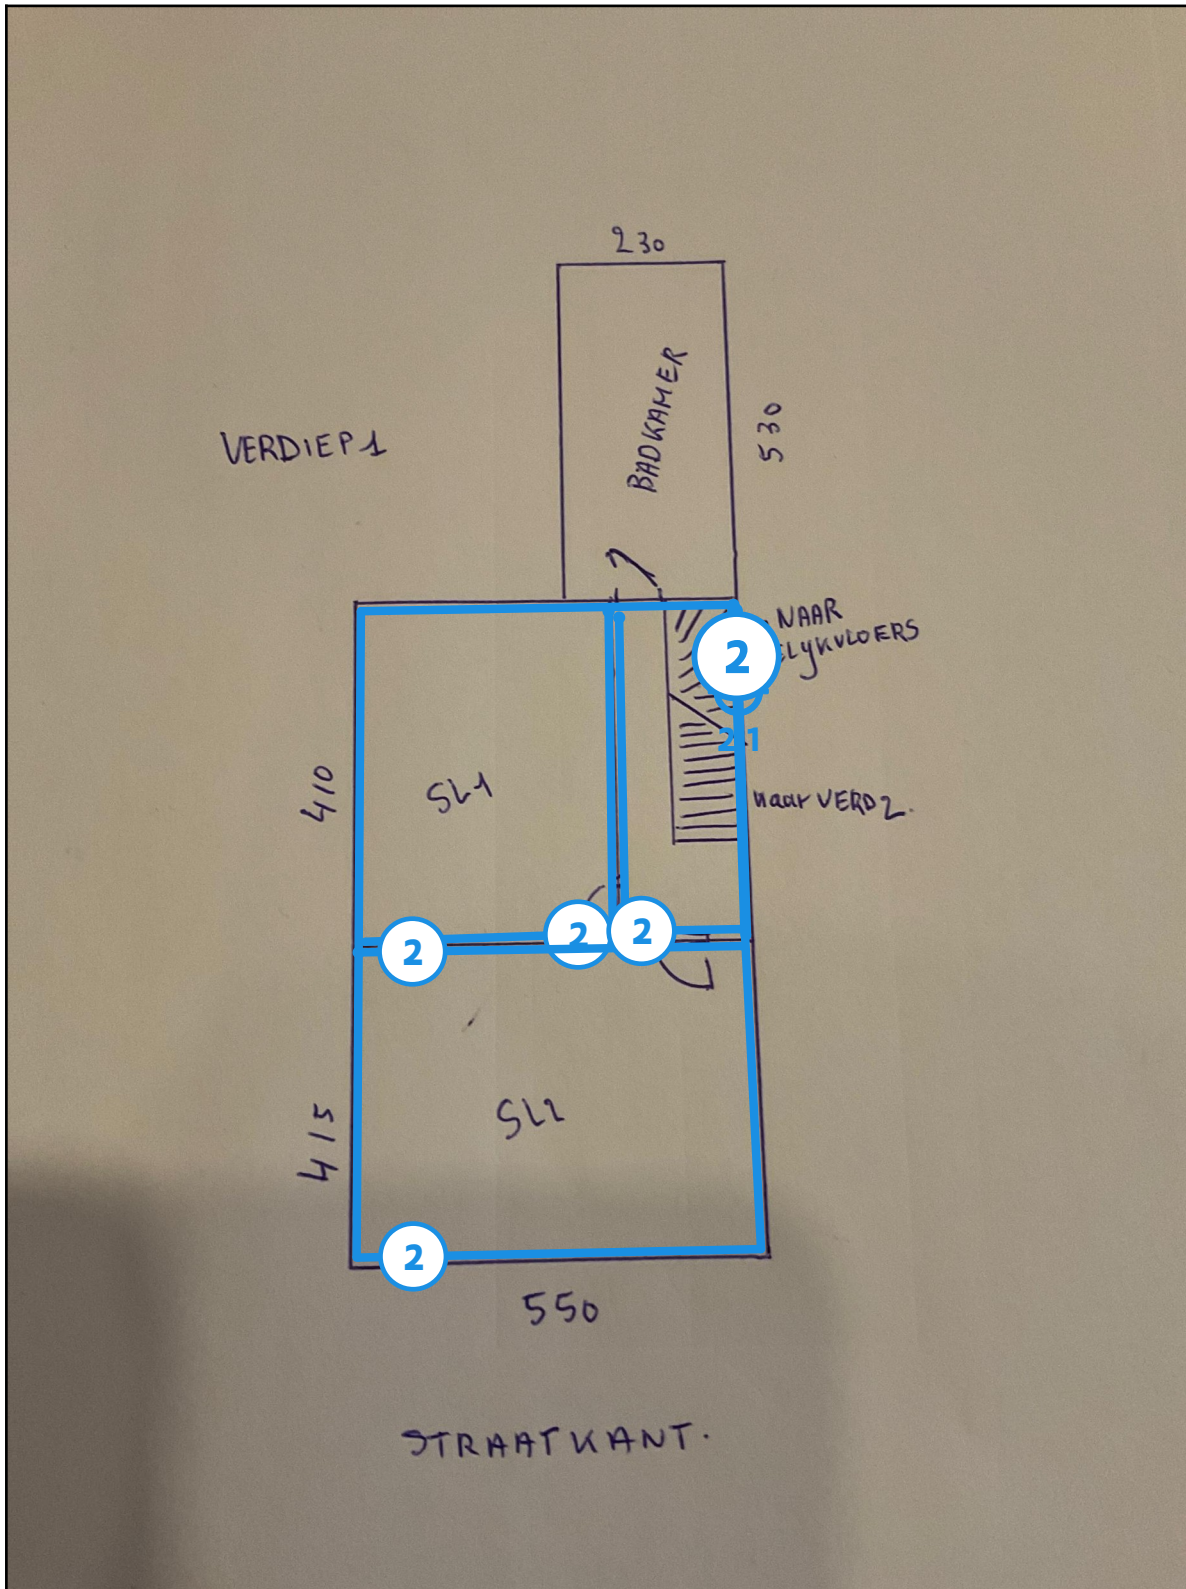
Plan 1.3: Niv. +1 (wanden)

2. Pleisterwerk binnenwand hoofdgebouw	Geen asbest	-
2.1 Code: Mm001	Mengmonster	-

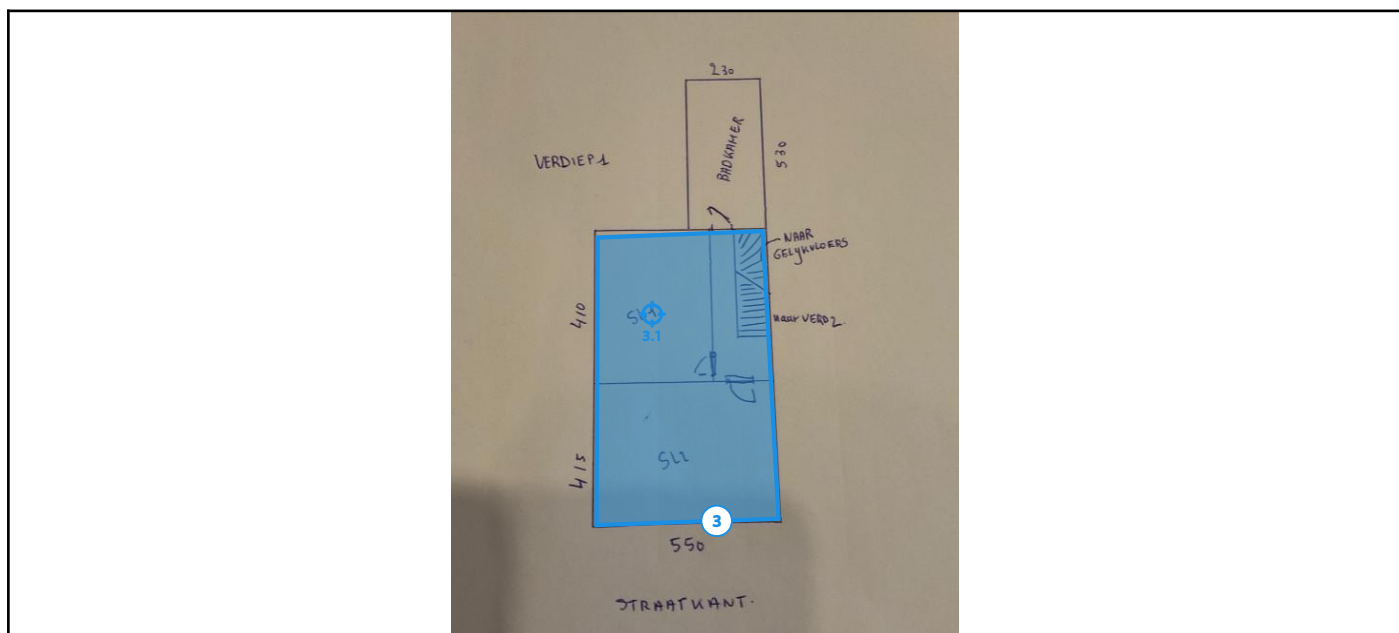
Plan 1.4: Niv. +1 (plafond)

Beschrijving	Type	Actie
3. Pleisterwerk plafond hoofdgebouw	Geen asbest	-
3.1 Code: Mm002	Mengmonster	-

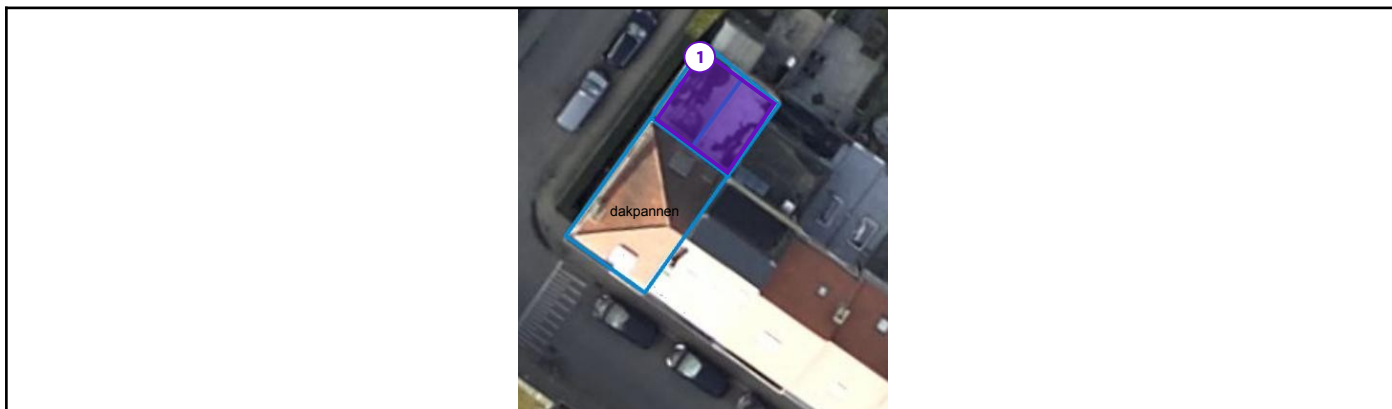
Plan 1.6: Dak

Beschrijving	Type	Actie
1. Plat dak hoofdgebouw	Advies	-

Het platte dak in het hoofdgebouw bestaat uit metalen platen. Er bestaat een mogelijkheid dat er nog oude asbestverdachte roofing onder de huidige toplaag aanwezig is. Het is echter niet waarneembaar zonder destructief onderzoek.

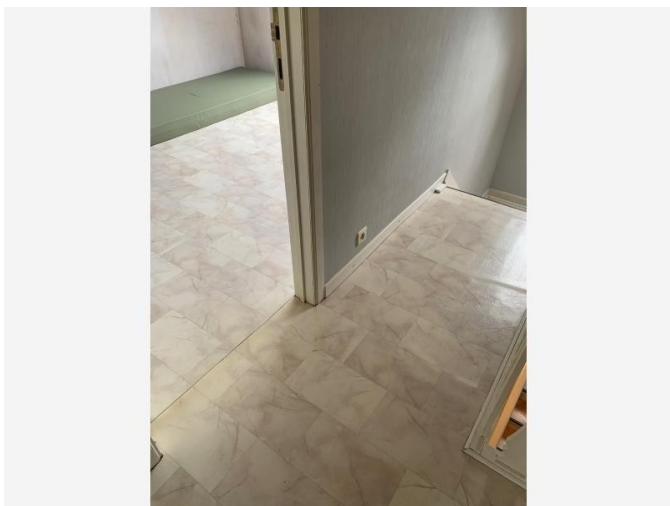
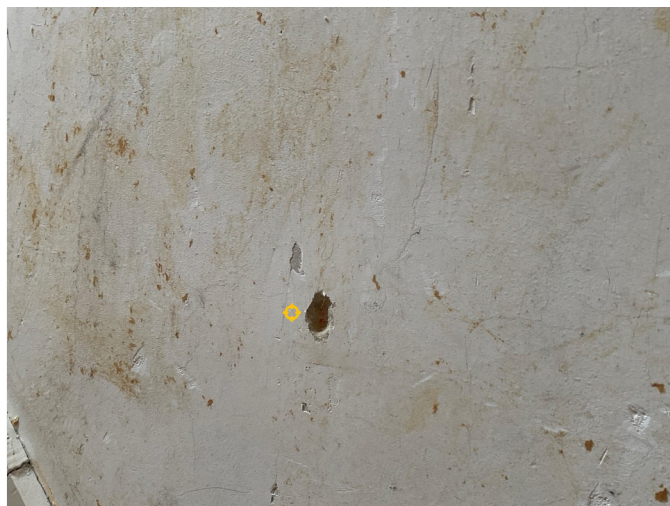
Geen asbest

#	Type	Referentie	Resultaat
2.1	Mengmonster	Mm001	Geen asbest

Beschrijving	Pleisterwerk binnenwand hoofdgebouw
Omgeving	Binnen
Primaire drager	Binnenwand

Bindmiddel van materiaal	Gips - kalk
Gebondenheid op basis van bindmiddel	Niet-hechtgebonden
Hoeveelheid (oppervlakte - dikte - aantal)	• 150,00 m ² - 1,00 cm - 1 stuk
Totaal volume	1,50 m ³
Identificatiemethode	Vaststelling met monstername
Destructieve handeling voor identificatie	Nee

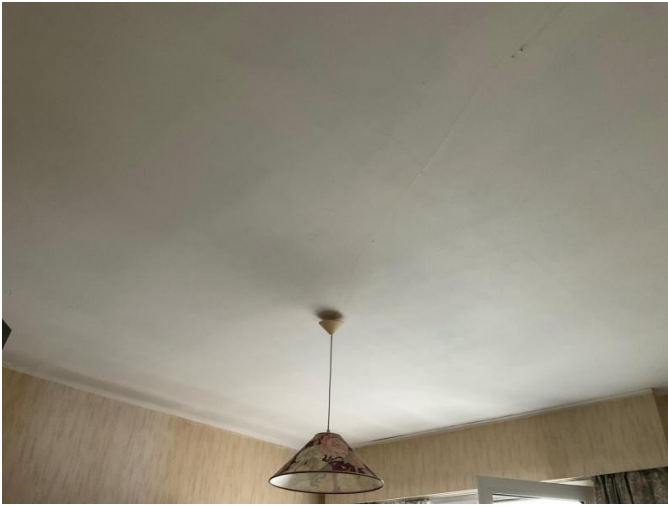
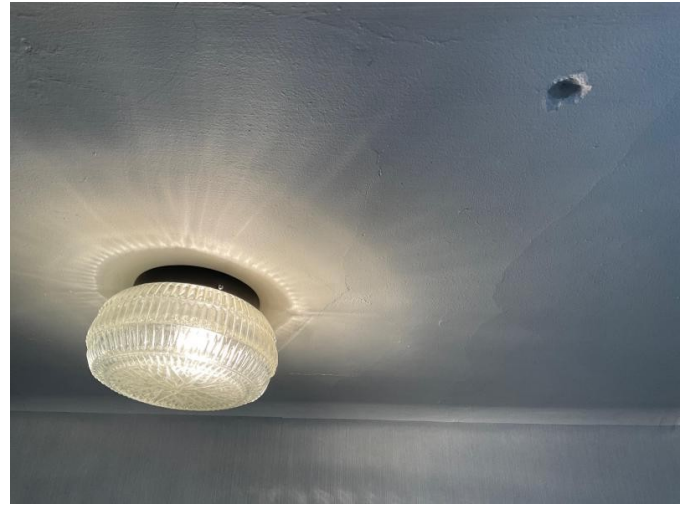
Geen asbest

#	Type	Referentie	Resultaat
3.1	Mengmonster	Mm002	Geen asbest

Beschrijving	Pleisterwerk plafond hoofdgebouw
Omgeving	Binnen
Primaire drager	Plafond

Bindmiddel van materiaal	Gips - kalk
Gebondenheid op basis van bindmiddel	Niet-hechtgebonden
Hoeveelheid (oppervlakte - dikte - aantal)	• 150,00 m ² - 1,00 cm - 1 stuk
Totaal volume	1,50 m ³
Identificatiemethode	Vaststelling met monstername
Destructieve handeling voor identificatie	Nee
