Keuringsverslag van een elektrische laagspanning- en zeer lage spanningsinstallatie

Datum keuring: 17/05/2023

Straatnaam	Edmond de Coussemakerstraat
Huisnummer	3
Busnummer	20
Postcode	2050
Gemeente	Linkeroever
Land	België

Controlebezoek van een huishoudelijke elektrische installatie van voor 1981 volgens (KB 08/09/2019) - AREI Boek 1- hoofdstuk 8.4.3. en 4.2.4.3. en 8.2.1

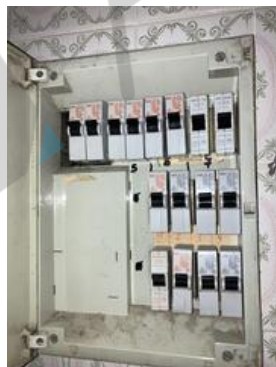
Afbeelding schakel- en verdeelbord:

15.07 Verdeelbord dient vervangen te worden, de beschermingsgraad tegen rechtstreekse aanraking is onvoldoende. (Boek 1 Onderafdeling 4.2.2.3.)

17.02 De smeltveiligheidshouders of houders van automatische schakelaars dienen voorzien te worden van kalibreerelementen. (Boek 1 Onderafdeling 5.3.5.5.A.)
