# Asbestinventarisatetest

35002B0060/00X008 - Groendendijkstraat 70+, 8450 Bredene

Attestnummer : 20251230-000134.001

Uitgegeven op : 30.12.2025

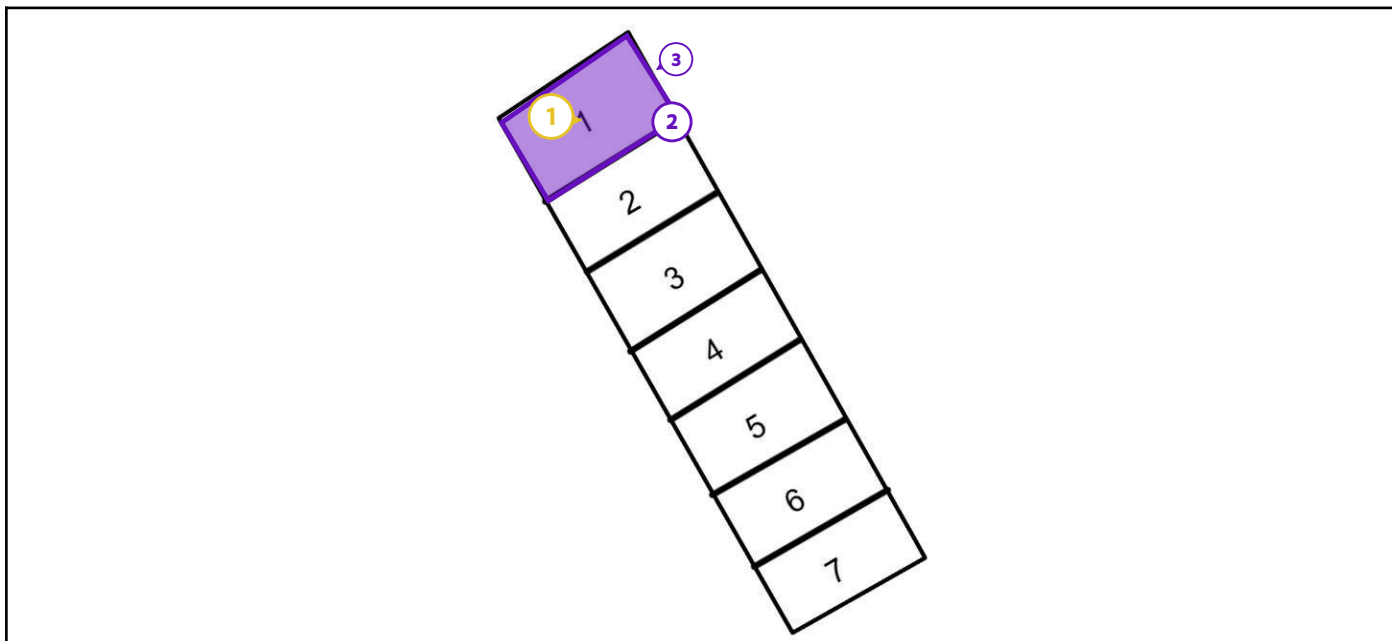
## Plan 1.1: Plan garage

Beschrijving	Type	Actie
1. Roofing plat dak	Asbestmateriaal	Zorgvuldig beheren
2. Garage nummer 1	Advies	-
3. Geen pleisterwerk aanwezig	Overige ruimte of materiaal	-

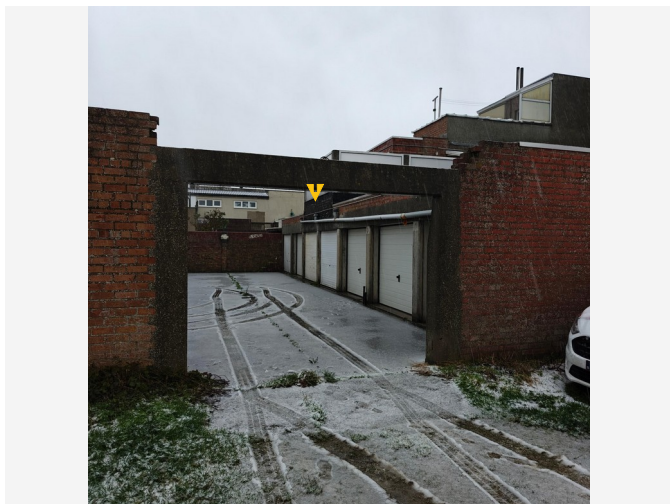
Overzichtsfoto

Detailfoto

Eindbeoordeling materiaalrisico	Laag materiaalrisico en/of verlaagde kans op vezelvrijgave
---------------------------------	--

Gebondenheid	Categorie 1: hechtgebonden in oorsprong
Asbestsoort (vezeltype)	Alleen chrysotiel
Asbestconcentratie	Laag (< 50%)
Afschermingsgraad van het gehele materiaal	Geheel of deels vrij aan de buitenlucht
Toestand van het materiaal	Licht beschadigd, licht verweerd. Intact calciumsilicaatmateriaal of categorie III 'gebondenheid'

Beschrijving	Roofing plat dak
Omgeving	Buiten
Primaire drager	Plat dak
Asbestmateriaal	Dak- en gevelbekleding - Roofing
Bindmiddel van asbestmateriaal	Bitumen (roofing, teer, asfalt)
Gebondenheid op basis van bindmiddel	Hecht
Hoeveelheid (oppervlakte - aantal)	<ul style="list-style-type: none"><li>• 20,00 m<sup>2</sup> - 1 stuk</li></ul>
Totale oppervlakte	20,00 m <sup>2</sup>
Eenvoudig bereikbaar	Ja
Bevestigingswijze	<ul style="list-style-type: none"><li>• Verlijmd, ingegoten, versmeerd</li></ul>
Identificatiemethode	<p>De asbestdeskundige beoordeelt het materiaal als asbestverdacht en dus asbesthoudend, en dit zonder monstername.</p> <p>Motivatie: De materialen behoren niet toe aan de eigenaar voor wie de asbestdeskundige de asbestinventaris uitvoert.</p>
Destructieve handeling voor identificatie	Nee
Opmerking	<p>Het dak behoort tot de gemene delen.</p> <p>Deze oppervlakte, volumes en gewichten zijn niet gemeten, maar geschat op basis van een benadering van de aanwezige roofing (de opgegeven hoeveelheden mogen niet gebruikt worden als maatstaf voor heffingen). Bij renovatie of sloop dient er een destructief onderzoek uitgevoerd te worden van de roofing.</p>

Het asbestmateriaal valt onder de mijlpaal van 2040.

Zorgvuldig beheren

- Zorg voor een veilig beheer. Vermijd het beschadigen van het asbestmateriaal. Controleer de toestand jaarlijks op wijzigingen.
- Voer bijkomende staalname(s) uit.

- Eenvoudige handelingen: mag via doe-het-zelf of door werknemer(s) met opleidingsattest eenvoudige handelingen  
Als dit materiaal verwijderd kan worden zonder het te breken, te beschadigen..., dan mag met dit met eenvoudige handelingen.  
Vermijd stofvorming en stofverspreiding op elk moment van de werken. Bevochtig of fixeer het materiaal.  
Het gebruik van snel draaiende werktuigen (boormachine, slijpschijf, hogedrukreiniger...) is verboden.  
Zorg voor gepaste persoonlijke beschermingsmiddelen: minimaal FFP3-mondmasker (EN 149), wegwerpoverall met kap (minimaal Cat III, type 5/6), wegwerphandschoenen en overschoenen of afspoelbaar schoeisel.

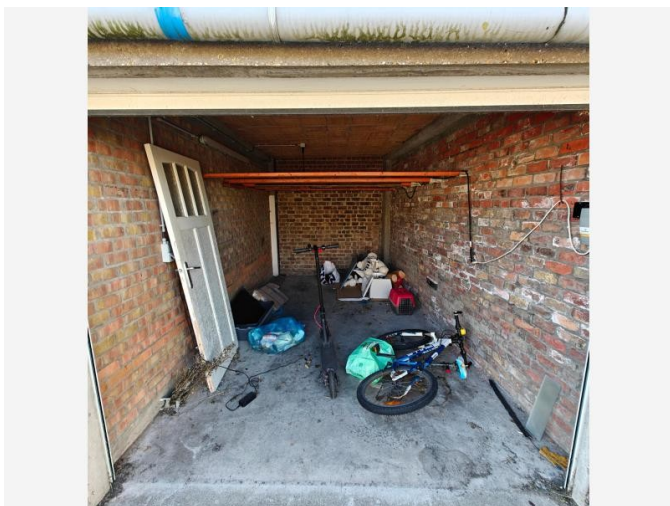
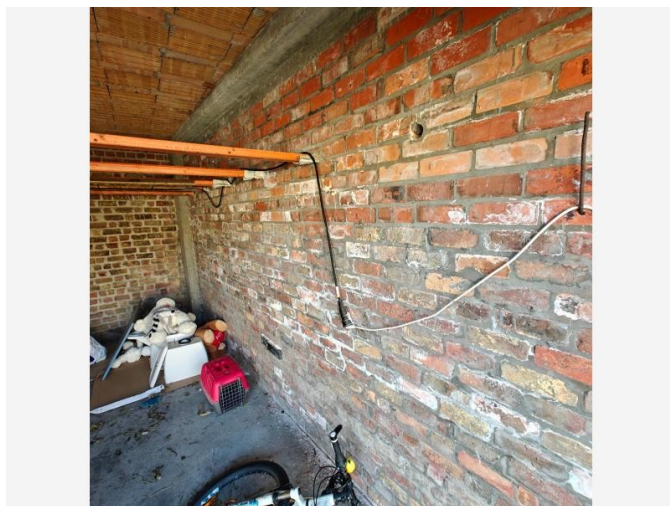
Situeringfoto

Detailfoto

Tijdens de audiovisuele controle van de privaatieve delen van de garagebox stelt de asbestdeskundige geen asbestverdachte toepassingen vast.

<b>Basis voor advies</b>	De asbestdeskundige beoordeelt het materiaal als niet-asbestverdacht.
--------------------------	---

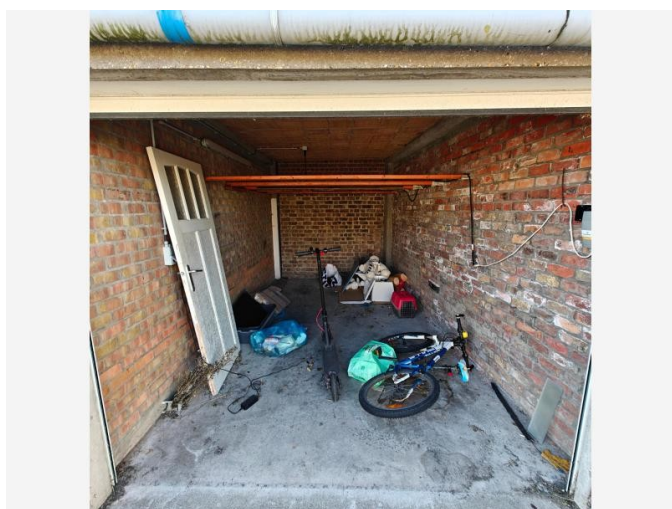
### Fiche 3: Geen pleisterwerk aanwezig

Beschrijving	Notitie	Terug te vinden op plannen
Fiche 3: Geen pleisterwerk aanwezig	Geen pleisterwerk in de garage aanwezig.	Plan 1.1: Plan garage
Fiche 4: Materialen liftinfrastructuur	Geen lift in de garage aanwezig.	-
Fiche 5: Leidingisolatie	Niet aanwezig in de garage.	-
Fiche 6: Materialen van de rookgaskanalen	Het betreft een privaatieve garage, zonder rookgaskanalen.	-
Fiche 7: Mastiek schrijnwerk	Geen waarneembare mastiek of kit.	-
Fiche 8: Materialen onder de dakbedekking	Het dak (met eventueel onderdak) behoort tot de gemene delen. De scoop van het inspectiebezoek betreft de privaatieve delen van de garage.	-
Fiche 9: Materialen aan de stookketel	Geen stookketel in de garage aanwezig.	-

*Situeringfoto*

*Detailfoto*
