Asbestinventarisatetest

35002B0060/00X008 - Groendendijkstraat 70+, 8450 Bredene

Attestnummer : 20251125-000288.001

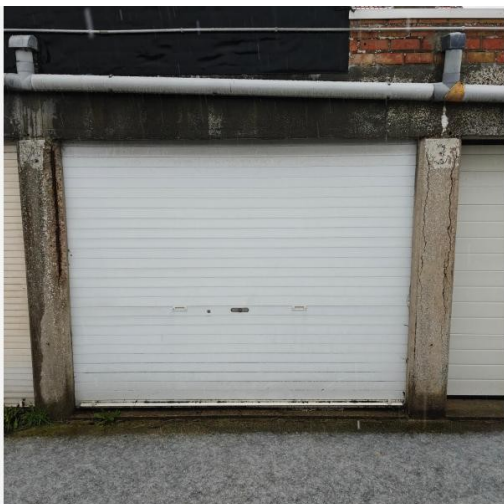
Overzichtsfoto

Detailfoto

Eindbeoordeling materiaalrisico	Laag materiaalrisico en/of verlaagde kans op vezelvrijgave
---------------------------------	--

Gebondenheid	Categorie 1: hechtgebonden in oorsprong
Asbestsoort (vezeltype)	Alleen chrysotiel
Asbestconcentratie	Laag (< 50%)
Afschermingsgraad van het gehele materiaal	Geheel of deels vrij aan de buitenlucht
Toestand van het materiaal	Licht beschadigd, licht verweerd. Intact calciumsilicaatmateriaal of categorie III 'gebondenheid'

Beschrijving	Roofing plat dak
Omgeving	Buiten
Primaire drager	Plat dak
Asbestmateriaal	Dak- en gevelbekleding - Roofing
Bindmiddel van asbestmateriaal	Bitumen (roofing, teer, asfalt)
Gebondenheid op basis van bindmiddel	Hecht
Hoeveelheid (oppervlakte - aantal)	<ul style="list-style-type: none">• 12,00 m² - 1 stuk
Totale oppervlakte	12,00 m ²
Eenvoudig bereikbaar	Ja
Bevestigingswijze	<ul style="list-style-type: none">• Verlijmd, ingegoten, versmeerd
Identificatiemethode	<p>De asbestdeskundige beoordeelt het materiaal als asbestverdacht en dus asbesthoudend, en dit zonder monstername.</p> <p>Motivatie: De materialen behoren niet toe aan de eigenaar voor wie de asbestdeskundige de asbestinventaris uitvoert.</p>
Destructieve handeling voor identificatie	Nee
Opmerking	<p>Behoort tot de gemene delen.</p> <p>Deze oppervlakte, volumes en gewichten zijn niet gemeten, maar geschat op basis van een benadering van de aanwezige roofing (de opgegeven hoeveelheden mogen niet gebruikt worden als maatstaf voor heffingen). Bij renovatie of sloop dient er een destructief onderzoek uitgevoerd te worden van de roofing.</p>

- Zorg voor een veilig beheer. Vermijd het beschadigen van het asbestmateriaal. Controleer de toestand jaarlijks op wijzigingen.
- Voer bijkomende staalname(s) uit.

- Eenvoudige handelingen: mag via doe-het-zelf of door werknemer(s) met opleidingsattest eenvoudige handelingen
Als dit materiaal verwijderd kan worden zonder het te breken, te beschadigen..., dan mag met dit met eenvoudige handelingen.
Vermijd stofvorming en stofverspreiding op elk moment van de werken. Bevochtig of fixeer het materiaal.
Het gebruik van snel draaiende werktuigen (boormachine, slijpschijf, hogedrukreiniger...) is verboden.
Zorg voor gepaste persoonlijke beschermingsmiddelen: minimaal FFP3-mondmasker (EN 149), wegwerpoverall met kap (minimaal Cat III, type 5/6), wegwerphandschoenen en overschoenen of afspoelbaar schoeisel.

Afval: particulieren kunnen dit verpakt aanbieden bij hun recyclagepark (raadpleeg de voorwaarden van uw recyclagepark). Bij verwijdering door een aannemer of erkend asbestverwijderaar staat die normaal zelf in voor de correcte afvoer van het afval.

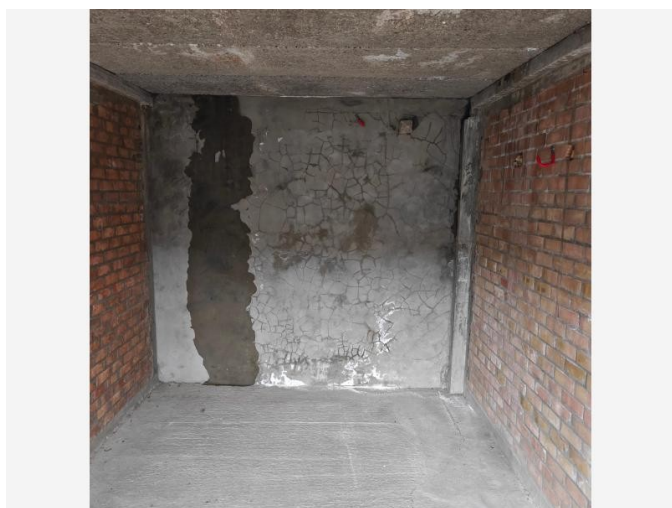
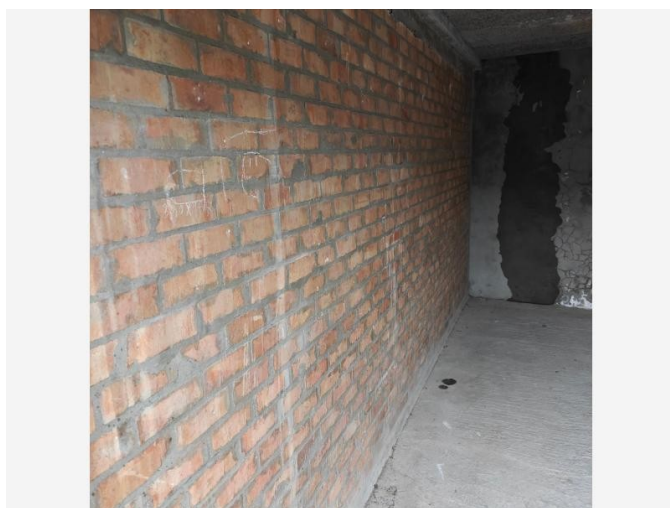
Fiche 7: Pleisterwerk

Situeringfoto

Detailfoto
