Asbestinventarisatetest

Sint-Paulusstraat 15/401, 2000 Antwerpen

Attestnummer : **20240426-000194.001**

Uitgegeven op : **26.04.2024**

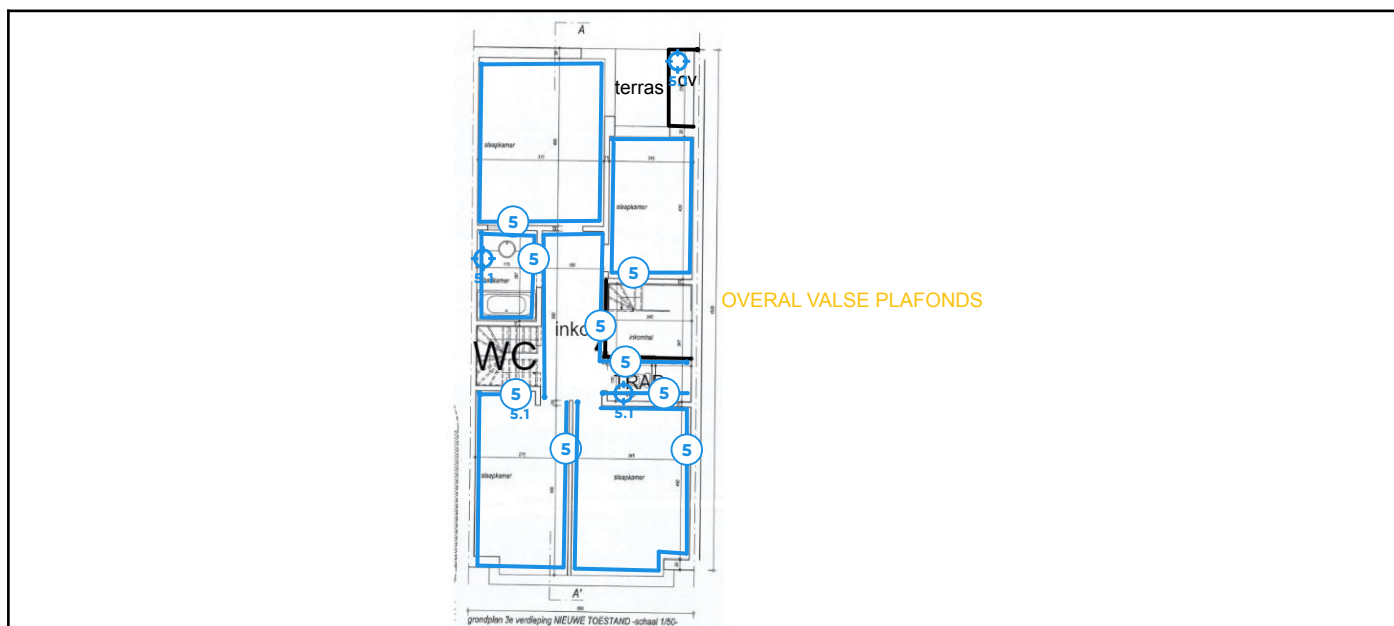
Plan 1.1: Grondplan 3e verd.

Beschrijving	Type	Actie
3. Valse plafonds	Advies	-
5. Pleisterwerk muren	Geen asbest	-
5.1 Code: 1	Mengmonster	-

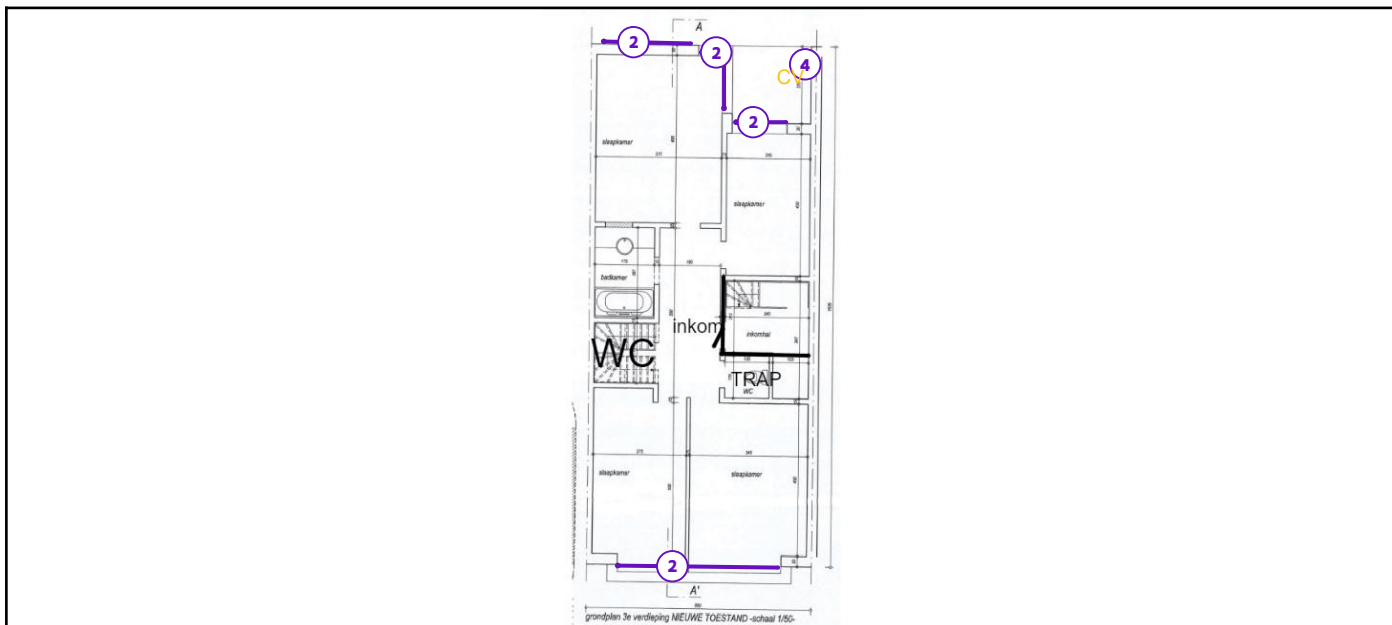
Plan 1.2: Grondplan 3e verd.

Beschrijving	Type	Actie
2. Ramen/deuren	Advies	-
4. CV ketel	Advies	-

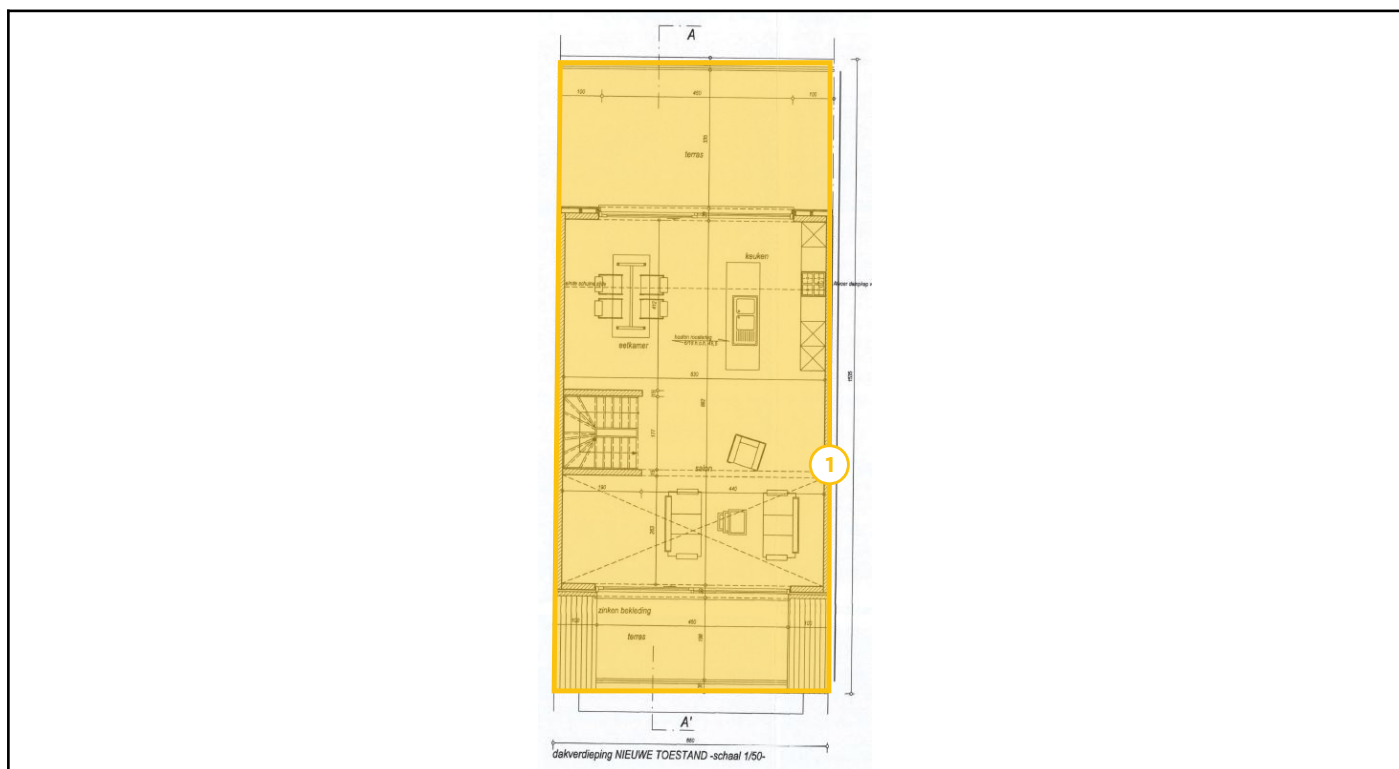
Plan 1.3: Dakverdieping

Beschrijving	Type	Actie
1. Dakverdieping + mezzanine werden bijgebouwd na 2001.	Uitsluiting	-

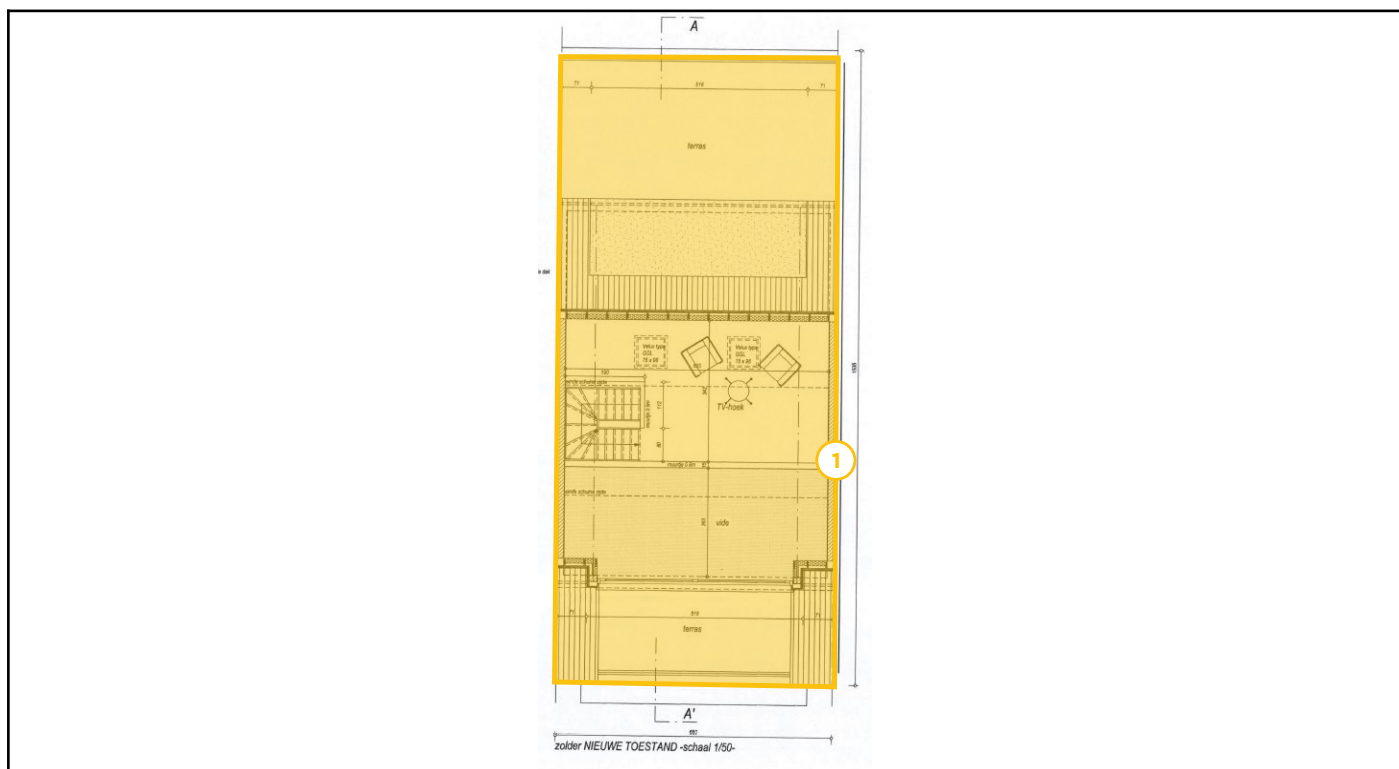
Plan 1.4: Zolder

Beschrijving	Type	Actie
1. Dakverdieping + mezzanine werden bijgebouwd na 2001.	Uitsluiting	-

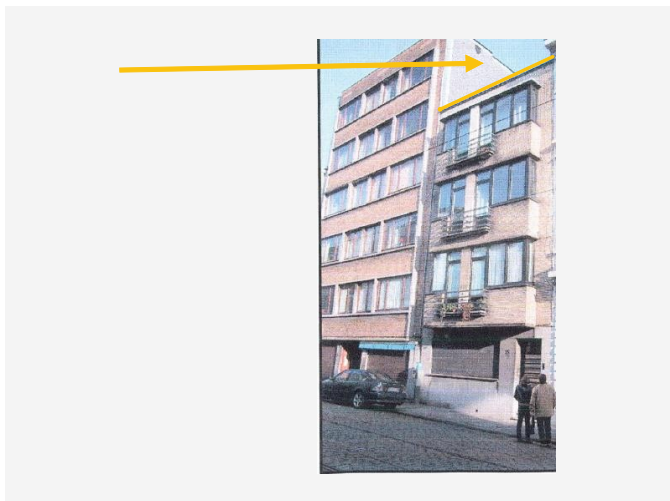
Situeringsfoto

Fiche 1: Dakverdieping + mezzanine werden bijgebouwd na 2001.

Uitgesloten van inspectie

Bouwjaar: 2002

Constructies gebouwd vanaf 2001 moeten niet onderzocht worden

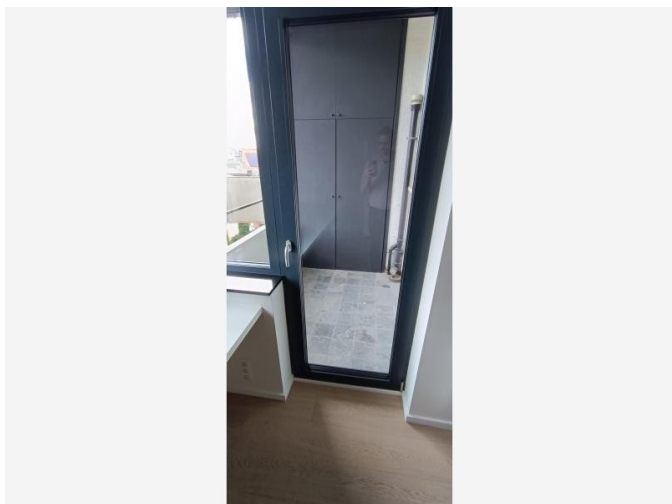
Vrije foto

De ramen/buitendeuren zijn vernieuwd, er is geen asbestverdachte siliconenkit vastgesteld.

Identificatiemethode	Vaststelling & expertise (niet-asbestverdacht)
Primaire drager	Wandopening verticaal (raam, deur, ...)

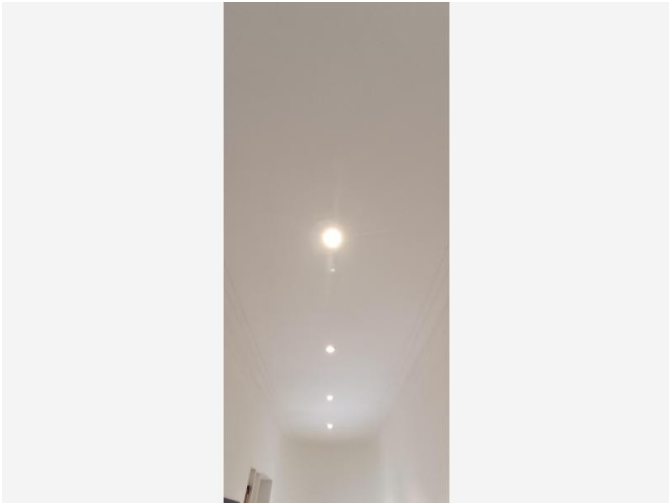
Vrije foto

Alle plafonds zijn afgewerkt met valse plafonds in plaatmateriaal. Het is niet duidelijk of er pleisterwerk aanwezig is achter deze valse plafonds, het is aangewezen om bijkomend onderzoek uit te voeren bij werken.

Identificatiemethode	Vaststelling & expertise (niet-asbestverdacht)
Primaire drager	Plafond

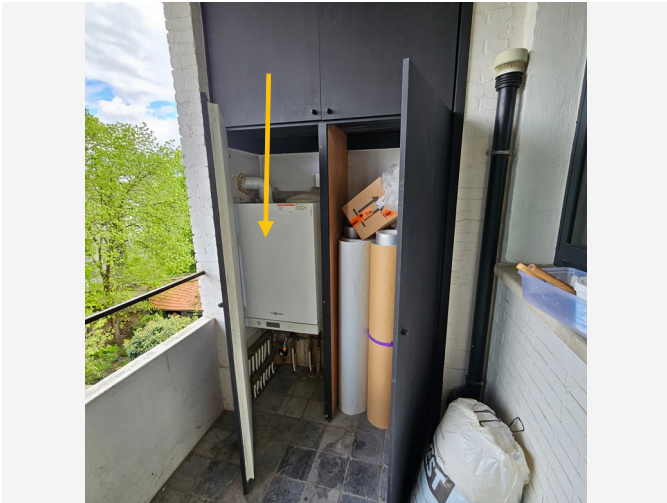
Vrije foto

De cv ketel heeft een recent bouwjaar. We gaan ervan uit dat deze asbestvrij is.

Identificatiemethode	Vaststelling & expertise (niet-asbestverdacht)
Primaire drager	HVAC infrastructuur en uitrusting

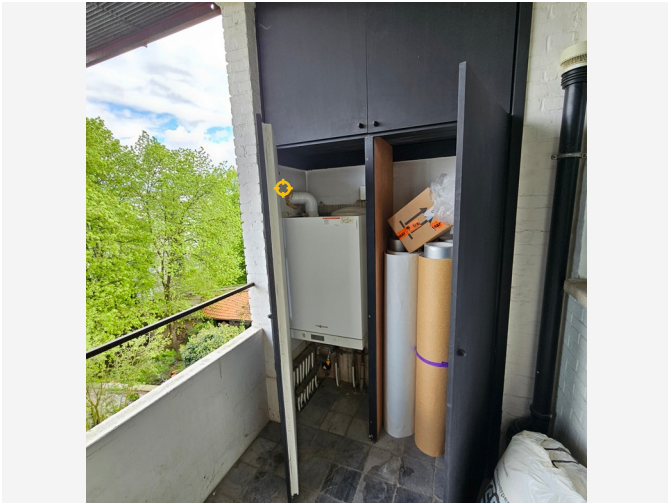
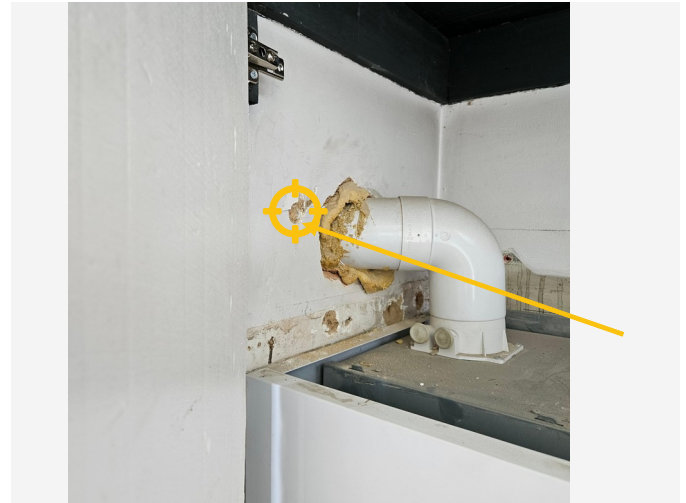
Geen asbest

#	Type	Referentie	Resultaat
5.1	Mengmonster	1	Geen asbest

Beschrijving	Pleisterwerk muren
Omgeving	Binnen
Primaire drager	Binnenwand
Bindmiddel van materiaal	Gips - kalk

Gebondenheid op basis van bindmiddel	Niet-hechtgebonden
Hoeveelheid (oppervlakte - dikte - aantal)	• 95,00 m ² - 1,50 cm - 1 stuk
Totaal volume	1,425 m ³
Identificatiemethode	Vaststelling met monstername
Destructieve handeling voor identificatie	Nee
Opmerking	<p>Volgens het inspectieprotocol is een monstername van het pleisterwerk verplicht om dit te identificeren als niet-asbesthoudend.</p> <p>Locatie staalnames: individuele ruimte: slaapkamer / natte ruimte: badkamer / stookplaats: bij de cv ketel / traphal: bij de trap</p> <p>De vermelde oppervlaktes en volumes betreffen een beredeneerde schatting. Er worden geen rechten verleend aan deze oppervlaktes/volumes. De dikte is een schatting die voorkomt uit de monsterplaatsen en is daarom niet altijd representatief. Er bevinden zich enkele valse wanden. Het is niet duidelijk of er pleisterwerk aanwezig is achter deze valse wanden, het is aangewezen om bijkomend onderzoek uit te voeren bij werken.</p>
