**Verslag huishoudelijke elektrische installatie op laagspanning en zeer lage spanning****Algemeen:**

Referentie: <b>012-20260505-04</b>	Datum controle: <b>05/05/2026</b>
Keurder: <b>012</b>

Eigenaar:	<b>Onbekend</b>	EAN-code:	<b>Onbekend</b>
Adres installatie:	<b>lillokensstraat 35, 2300 - Turnhout</b>	Nummer teller(s):	<b>12673611</b>
		Distributienetbeheerder installatie:	<b>Fluvius</b>
Datum uitvoering installatie:	<input checked="" type="checkbox"/> Vóór 01/10/1981 <input type="checkbox"/> Tussen 01/10/1981 en 01/06/2020 <input type="checkbox"/> Vanaf 01/06/2020		
Type:	<input checked="" type="checkbox"/> Wooneenheid <input type="checkbox"/> Niet-huishoudelijk <input type="checkbox"/> PV <input type="checkbox"/> Batterij <input type="checkbox"/> Laadpaal

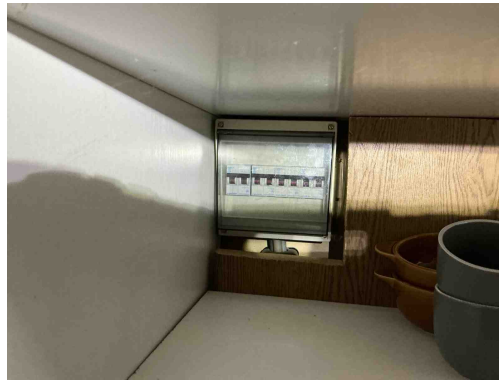
**B17** - De voedingsspanning is niet op elk bord vermeld (Boek 1: 3.1.3.3).  
*Opmerking: Oa bord 1,2,3*

**B17** - De voedingsspanning is niet op elk bord vermeld (Boek 1: 3.1.3.3).  
*Opmerking: Oa bord 1 ,2 ,3*

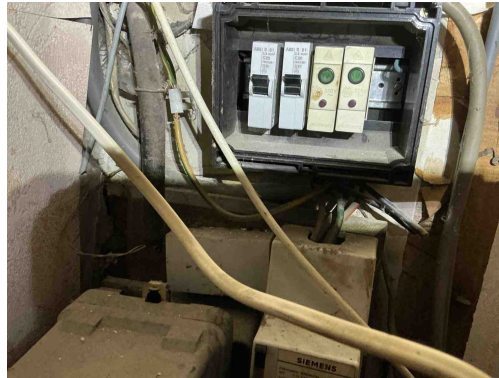
**C21** - Het gebruik van geleiders van het type VOB, zonder bijkomende afscherming is niet toegestaan (Boek 1: 5.2.9.6).  
*Opmerking: Oa bord 1 ,gang*

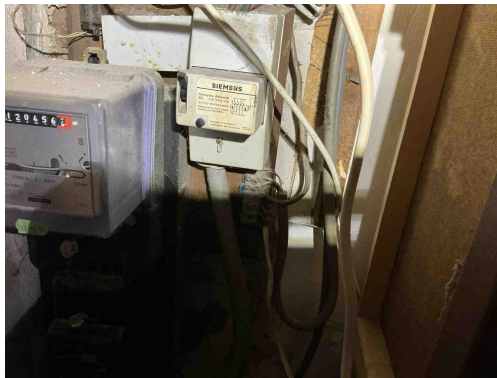
**C27** - Het gebruik van geleiders van het type VTLMb (côte-à-côte) is niet toegestaan (Boek 1: 1.4.2.1).  
*Opmerking: Oa bord 1, gang, slaapkamer*

**C27** - Het gebruik van geleiders van het type VTLMB (côte-à-côte) is niet toegestaan (Boek 1: 1.4.2.1).

*Opmerking: Oa bord 1, gang, slaapkamer*

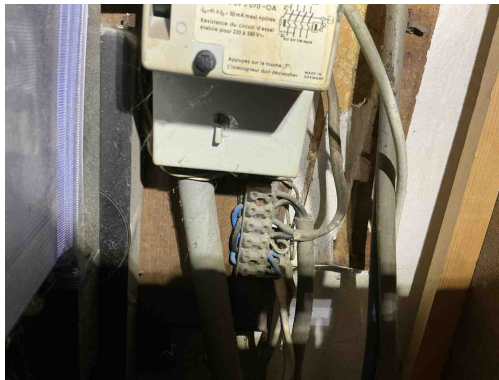
**T02** - Gevaar voor rechtstreekse aanraking: genaakbare delen onder spanning (Boek 1: 4.2.2).  
*Opmerking: Oa bord 1*

**T02** Gevaar voor rechtstreekse aanraking: genaakbare delen onder spanning (Boek 1: 4.2.2).  
*Opmerking: Oa bord 1*

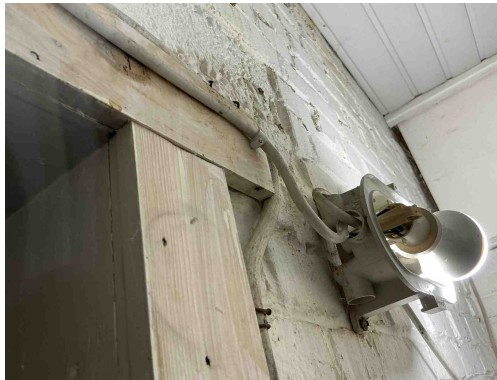
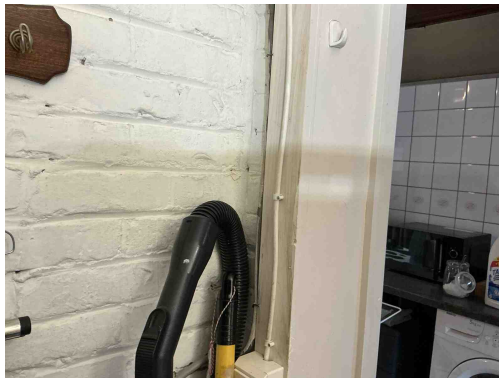
**C38** - Het gebruikte kabeltype (snoerkabel) voldoet niet aan de specificaties die van toepassing zijn op voedingsleidingen voor vaste installatie (Boek 1: 1.4.2.1, 5.2.6.2).

*Opmerking: Oa bord 1 ,berging ,tuinhuis*

<b>C38</b>	Het gebruikte kabeltype (snoerkabel) voldoet niet aan de specificaties die van toepassing zijn op voedingsleidingen voor vaste installatie (Boek 1: 1.4.2.1, 5.2.6.2). <i>Opmerking: Oa bord 1 ,berging ,tuinhuis</i>
<b>Differentieelstroominrichtingen</b>	
<b>D01</b>	De differentieelstroominrichting schakelt niet uit na indrukken van de testknop (Boek 1: 5.3.5.3). <i>Opmerking: Oa 30mA</i>
<b>D02</b>	De werking van de differentieelstroominrichting via opwekken van foutstroom (foutlus) is niet gegarandeerd (Boek 1: 6.5.7.2 / 7.112.3)
<b>D04</b>	De hoofddifferentieelstroominrichting is niet verzegelbaar (Boek 1: 4.2.4.3).
<b>D05</b>	Er is geen ondergeschikte differentieelstroominrichting van maximum 30 mA geplaatst voor de beveiliging van de ruimte(n) die een badkuip en/of douche bevatten (Boek 1: 4.2.4.3).
<b>D24</b>	De differentieelstroombeschermingsinrichtingen die worden geplaatst in huishoudelijke installaties dienen tenminste van het type A te zijn (Boek 1: 5.3.5.3). <i>Opmerking: Oa AC geplaatst</i>

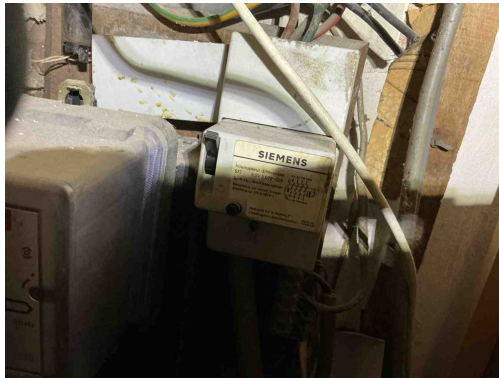
**D01** - De differentieelstroominrichting schakelt niet na indrukken van de testknop (Boek 1: 5.3.5.3).  
*Opmerking: Oa 30mA*

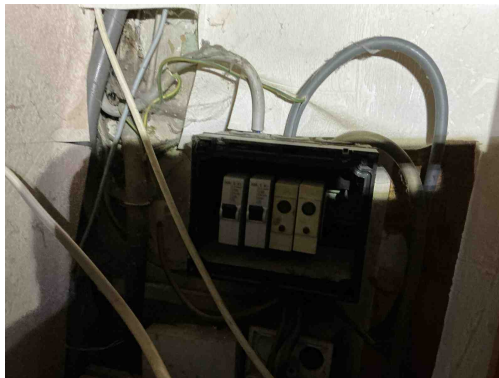
**B26** - Het elektrisch bord kon niet gedemonteerd worden (Boek 1: 5.3.5.1).  
*Opmerking: Oa bord 2 krijg ik niet open*

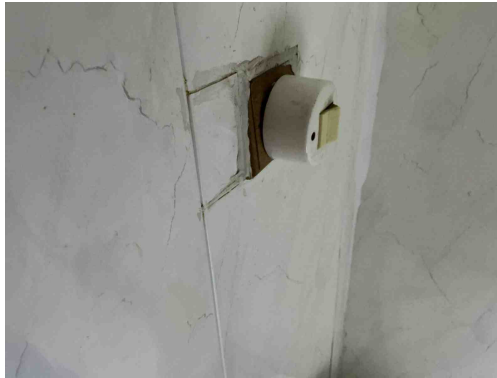
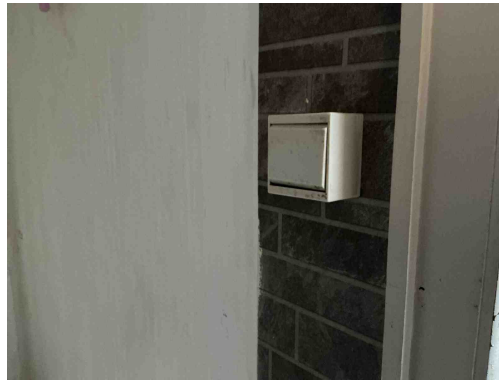
**T13** - Opbouwcontactdozen en/of -schakelaars zonder achterplaatje mogen niet rechtstreeks op een brandbare ondergrond bevestigd worden (Boek 1: 4.3.3.5).  
*Opmerking: Oa wc, badkamer*

**T13** - Opbouwcontactdozen en/of -schakelaars zonder achterplaatje mogen niet rechtstreeks op een brandbare ondergrond bevestigd worden (Boek 1: 4.3.3.5).

*Opmerking: Oa wc, badkamer*

**T13** Opbouwcontactdozen en/of -schakelaars zonder achterplaatje mogen niet rechtstreeks op een brandbare ondergrond bevestigd worden (Boek 1: 4.3.3.5).  
*Opmerking: Oa wc, badkamer*

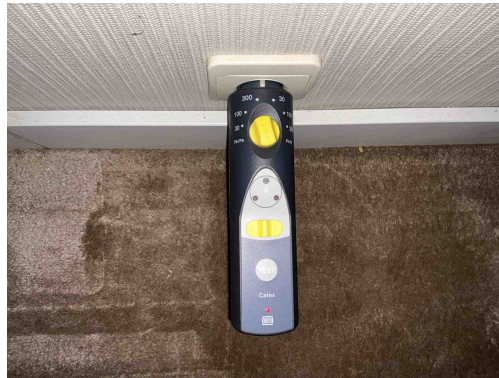
**A13** - De continuïteit van de beschermingsgeleider met de aardingsinstallatie is niet gerealiseerd (Boek 1: 5.4.3).  
*Opmerking: Oa slaapkamer algemeen.....*

<b>Aarding</b>	
<b>A10</b>	De aardingsonderbreker ontbreekt (Boek 1: 5.4.3.5). <i>Opmerking: Oa niet gevonden of niet aanwezig</i>
<b>A13</b>	De continuïteit van de beschermingsgeleider met de aardingsinstallatie is niet gerealiseerd (Boek 1: 5.4.3). <i>Opmerking: Oa slaapkamer algemeen.....</i>
<b>Verdeelbord</b>	
<b>B06</b>	Het elektrisch verdeelbord heeft niet de minimale beschermingsgraad IPXX-B in een gewone ruimte (Boek 1: 4.2.2.3). <i>Opmerking: Oa bord 1 ,2 beschadigd</i>
<b>B17</b>	De voedingsspanning is niet op elk bord vermeld (Boek 1: 3.1.3.3). <i>Opmerking: Oa bord 1 ,2 ,3</i>
<b>B25</b>	De interne bekabeling in het elektrisch bord kan overbelast worden door de toegenomen stroom in de installatie (parallele bron) (Boek 1: 4.4.1.1). <i>Opmerking: Oa bord 3</i>
<b>B26</b>	Het elektrisch bord kon niet gedemonteerd worden (Boek 1: 5.3.5.1). <i>Opmerking: Oa bord 2 krijg ik niet open</i>
