# Asbestinventarisatetest

Broektestraat 16, 9690 Kluisbergen

Attestnummer : 20240618-000332.000

Uitgegeven op : 18.06.2024

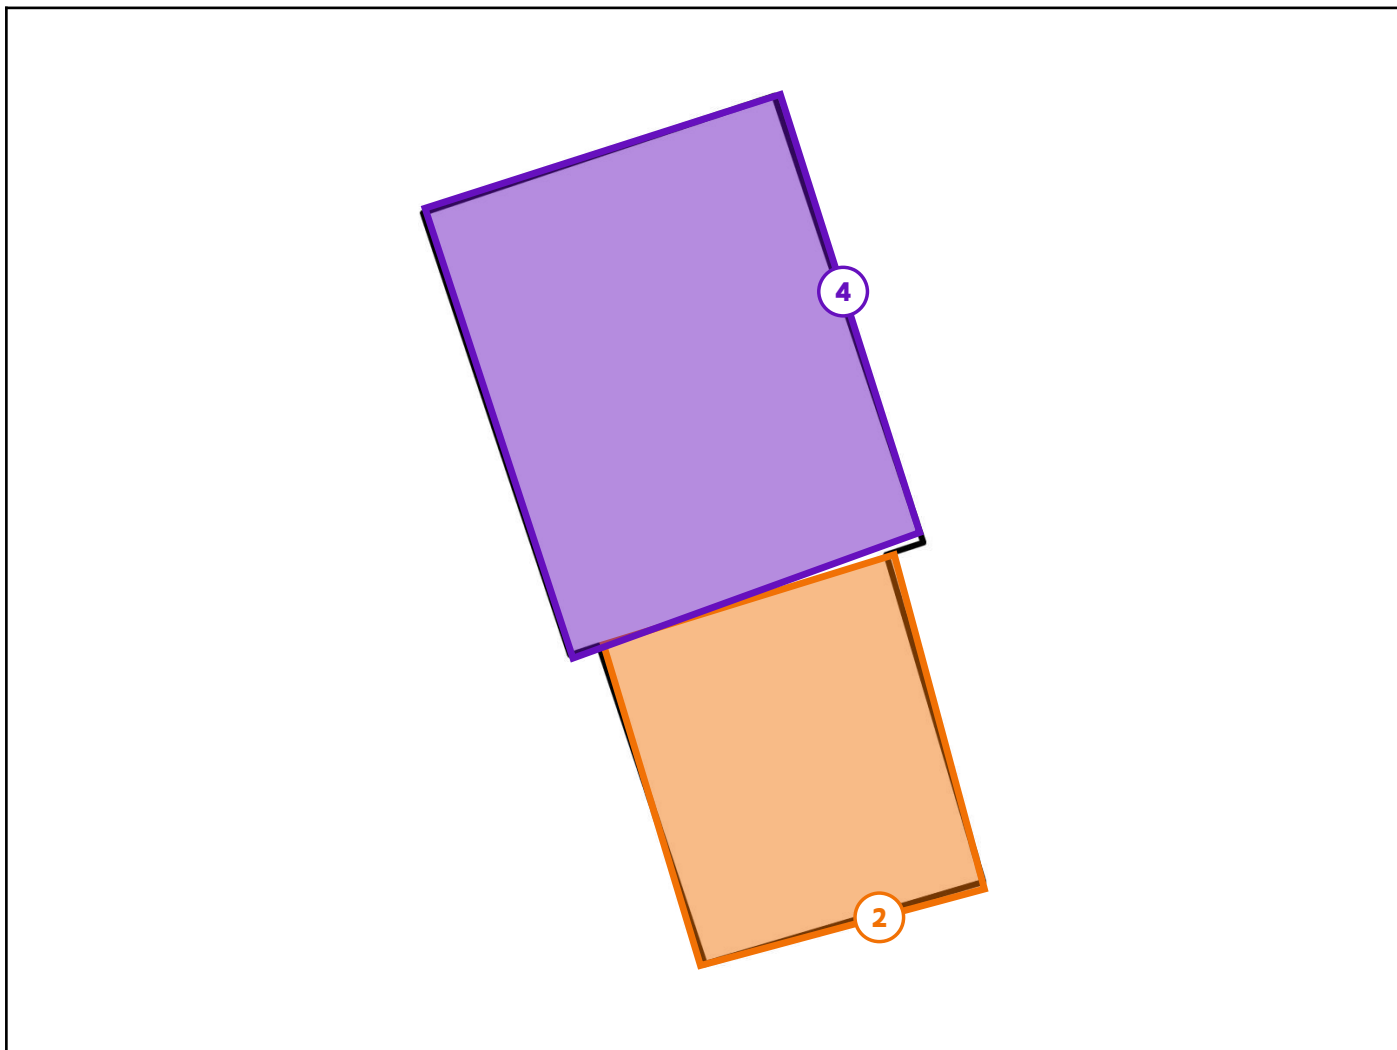
## Plan 2.1: Tuinberging

Beschrijving	Type	Actie
2. Golfplaat	Asbestmateriaal	<a href="#">Verwijderen</a>
4. Metalen platen dakbedekking	Advies	-

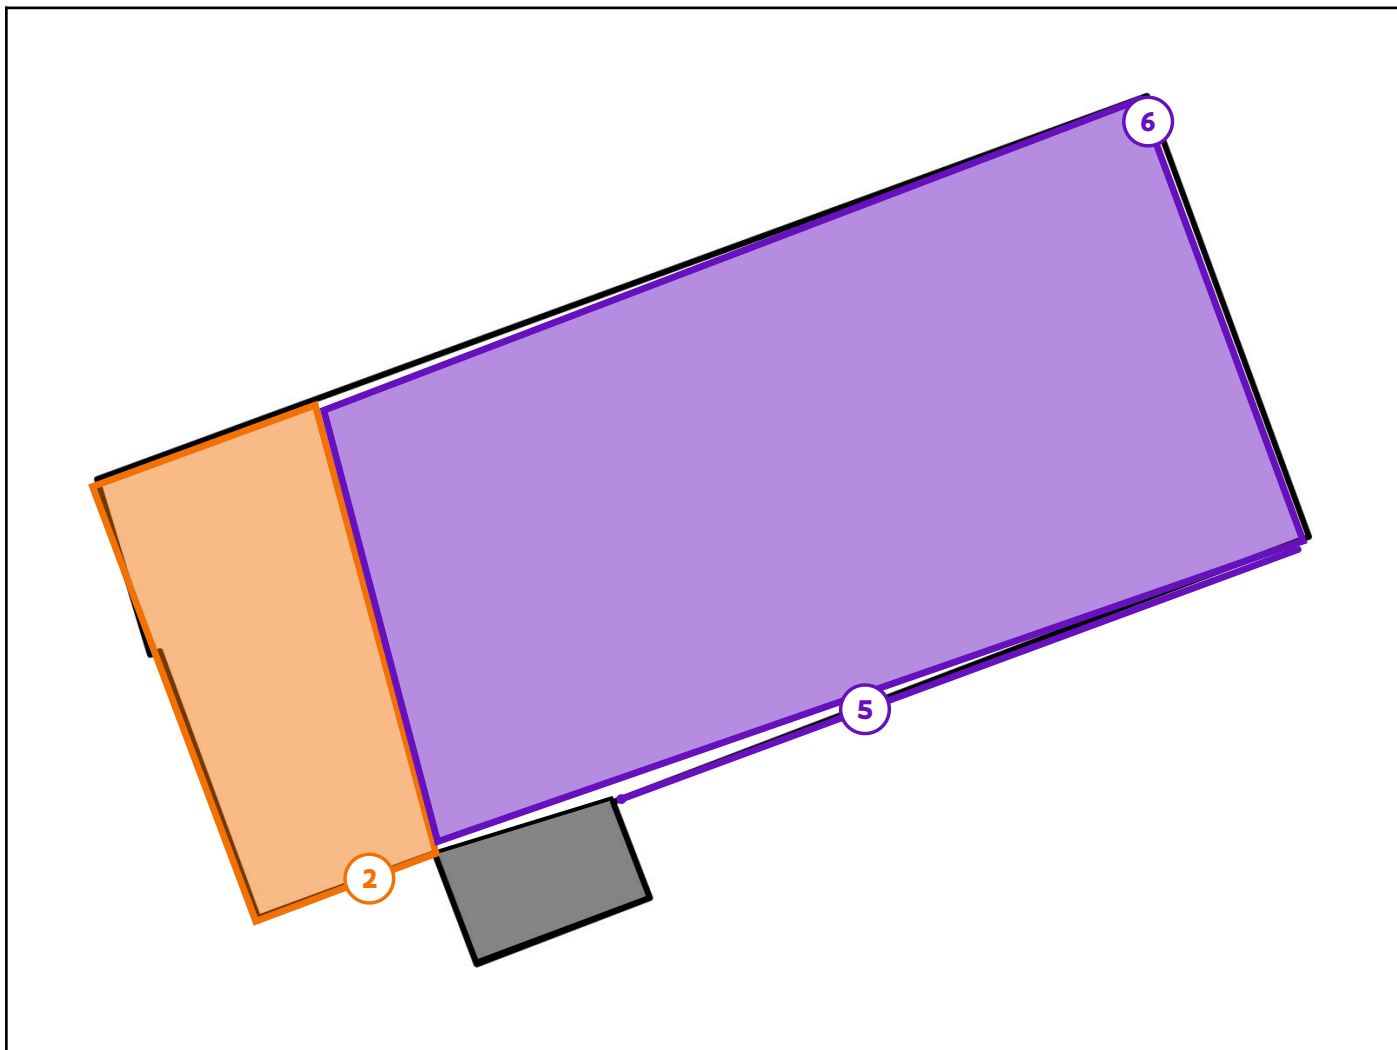
## Plan 4.1: Schrijnwerk atelier plan

Beschrijving	Type	Actie
2. Golfplaat	Asbestmateriaal	<a href="#">Verwijderen</a>
5. Geen verdachte mastiek	Advies	-
6. Geen onderdak schrijnwerk atelier	Advies	-

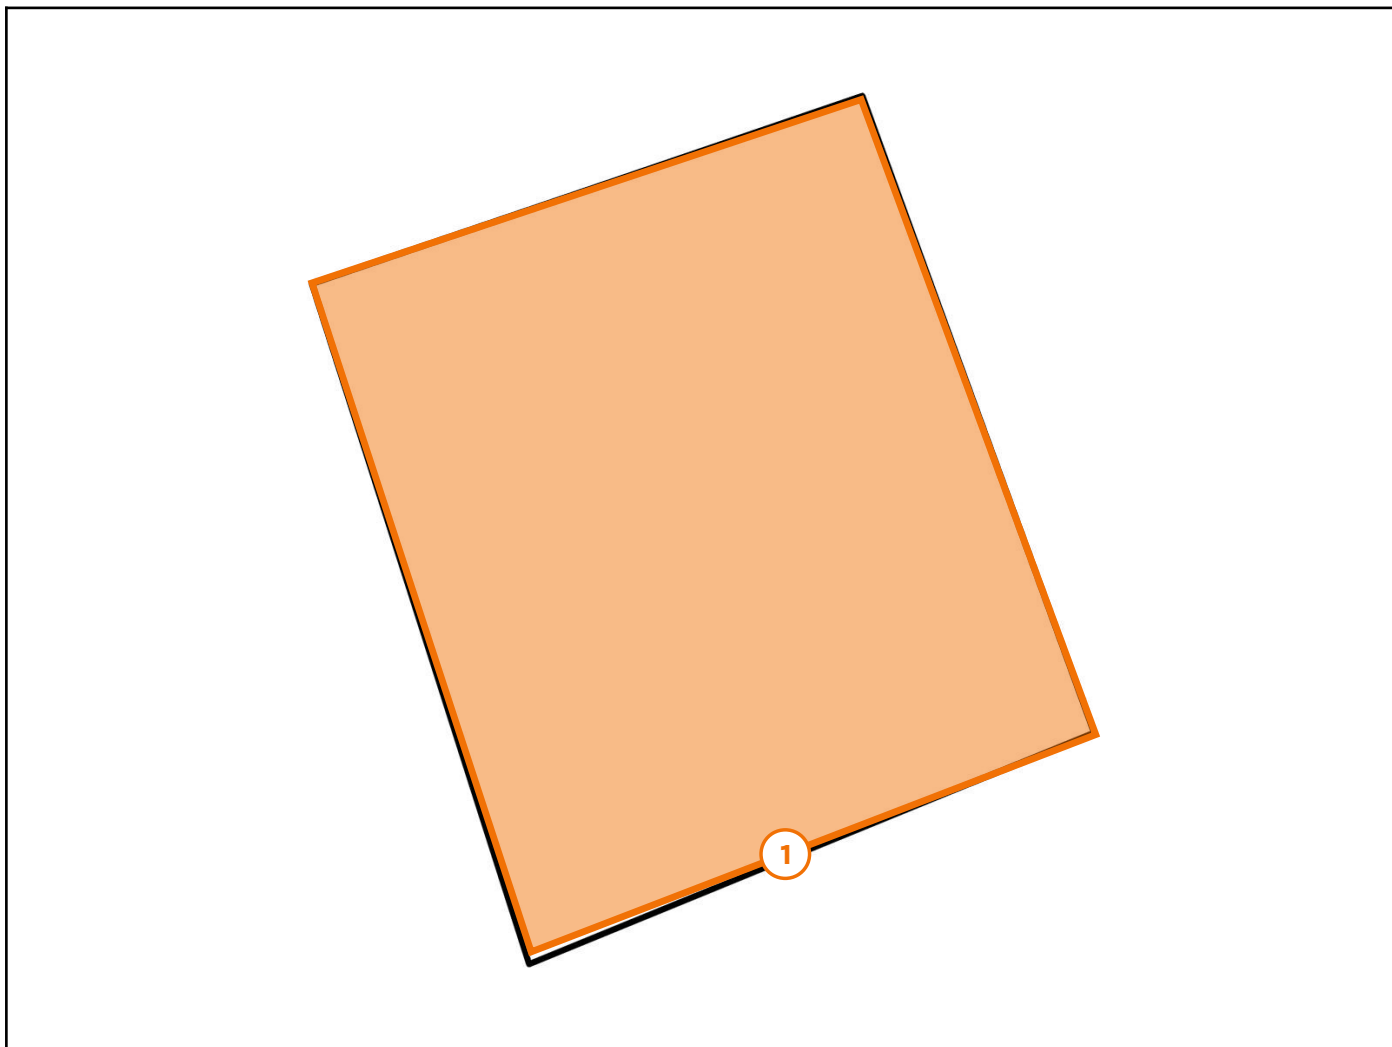
## Plan 5.1: Constructie plan

Beschrijving	Type	Actie
1. Golfplaat op hondenhok	Asbestmateriaal	<a href="#">Verwijderen</a>

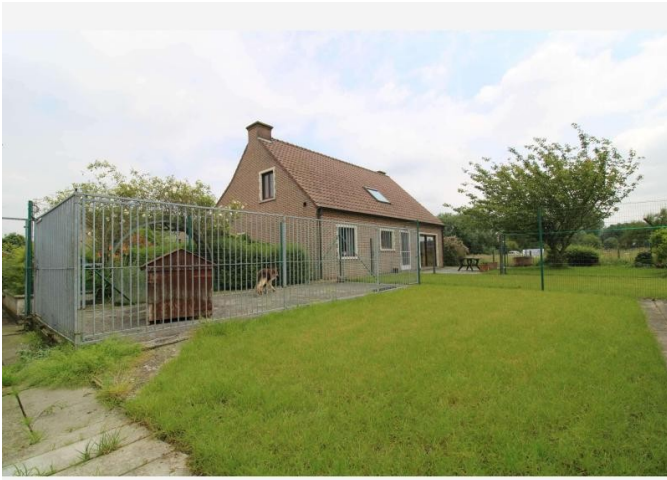
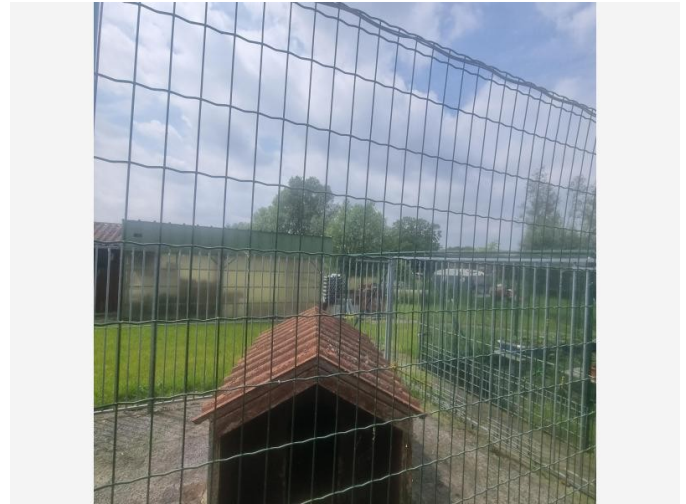
Overzichtsfoto

Detailfoto

Het asbestmateriaal valt onder de mijlpaal van 2034.

Eindbeoordeling materiaalrisico	Verhoogd materiaalrisico en/of verhoogde kans op vezelvrijgave
---------------------------------	--

Gebondenheid	Categorie 1: hechtgebonden in oorsprong
Asbestsoort (vezeltype)	Crocidoliet aanwezig
Asbestconcentratie	Laag (< 50%)
Afschermingsgraad van het gehele materiaal	Geheel of deels (ook) vrij aan de binnenlucht
Toestand van het materiaal	Licht beschadigd, licht verweerd. Intact materiaal type Pical – asbestboard of categorie III 'gebondenheid'

Beschrijving	Golfplaat op hondenhok
Omgeving	Buiten
Primaire drager	Schuin dak
Asbestmateriaal	Dak- en gevelbekleding - Golfplaat
Bindmiddel van asbestmateriaal	Cement
Gebondenheid op basis van bindmiddel	Hecht
Hoeveelheid (oppervlakte - aantal)	• 1,20 m <sup>2</sup> - 1 stuk
Totale oppervlakte	1,20 m <sup>2</sup>
Eenvoudig bereikbaar	Ja
Bevestigingswijze	• Genageld, geniet
Identificatiemethode	Vaststelling zonder monsternamen
Destructieve handeling voor identificatie	Nee

- Verwijder dit asbestmateriaal zo snel mogelijk. Volg de toestand goed op.

- Eenvoudige handelingen: mag via doe-het-zelf of door werknemer(s) met opleidingsattest eenvoudige handelingen  
Asbest buiten een gebouw: Bevindt het asbest zich buiten uw woning of gebouw? Dan mag u de volgende toepassingen zelf wegnemen: hechtgebonden asbest dat niet beschadigd is; hechtgebonden asbest dat wel beschadigd is en waarbij er vrije asbestvezels zichtbaar zijn. Een beschadigde asbesttoepassing of asbest in slechte staat kan makkelijk verder breken of vergruizen. Er komen dan schadelijke asbestvezels vrij die ingeademd kunnen worden. De volgende asbesthoudende materialen mag u als particulier of zelfstandige zelf verwijderen, ongeacht of ze zich binnen of buiten bevinden: dichtingen of pakkingen; koorden en andere gewezen materialen; remvoeringen of gelijkaardige toepassingen.

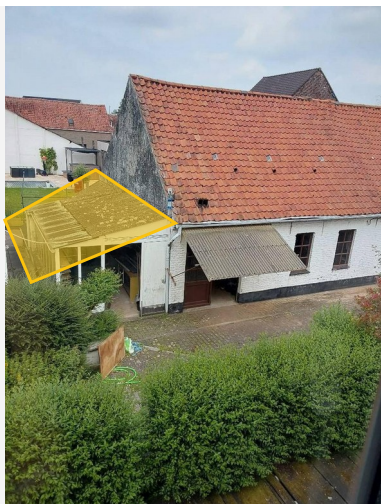
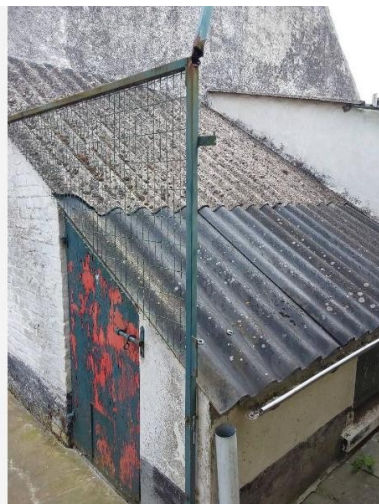
Overzichtsfoto

Detailfoto

Het asbestmateriaal valt onder de mijlpaal van 2034.

Eindbeoordeling materiaalrisico	Verhoogd materiaalrisico en/of verhoogde kans op vezelvrijgave
---------------------------------	--

Gebondenheid	Categorie 1: hechtgebonden in oorsprong
Asbestsoort (vezeltype)	Crocidoliet aanwezig
Asbestconcentratie	Laag (< 50%)
Afschermingsgraad van het gehele materiaal	Geheel of deels vrij aan de buitenlucht
Toestand van het materiaal	Matig beschadigd, matig verweerd

Beschrijving	Golfplaat
Omgeving	Buiten
Primaire drager	Schuin dak
Asbestmateriaal	Dak- en gevelbekleding - Golfplaat
Bindmiddel van asbestmateriaal	Cement
Gebondenheid op basis van bindmiddel	Hecht
Hoeveelheid (oppervlakte - aantal)	• 14,60 m <sup>2</sup> - 1 stuk
Totale oppervlakte	14,60 m <sup>2</sup>
Eenvoudig bereikbaar	Ja
Bevestigingswijze	• Genageld, geniet
Identificatiemethode	Vaststelling zonder monstername
Destructieve handeling voor identificatie	Nee

- Verwijder dit asbestmateriaal zo snel mogelijk. Volg de toestand goed op.
- Hemelwater dat afspoelt van asbestcement daken of gevels kan asbestdeeltjes bevatten. Gebruik het enkel voor gesloten circuits (bv. spoelen toiletten). Reinig na het vervangen van het dak of de gevel de dakgoten en regenwaterput of -ton om asbesthoudend sediment of slib te verwijderen

- Eenvoudige handelingen: mag via doe-het-zelf of door werknemer(s) met opleidingsattest eenvoudige handelingen  
Asbest buiten een gebouw: Bevindt het asbest zich buiten uw woning of gebouw? Dan mag u de volgende toepassingen zelf wegnemen: hechtgebonden asbest dat niet beschadigd is; hechtgebonden asbest dat wel beschadigd is en waarbij er vrije asbestvezels zichtbaar zijn. Een beschadigde asbesttoepassing of asbest in slechte staat kan makkelijk verder breken of vergruizen. Er komen dan schadelijke asbestvezels vrij die ingeademd kunnen worden. De volgende asbesthoudende materialen mag u als particulier of zelfstandige zelf verwijderen, ongeacht of ze zich binnen of buiten bevinden: dichtingen of pakkingen; koorden en andere geweven materialen; remvoeringen of gelijkaardige toepassingen.

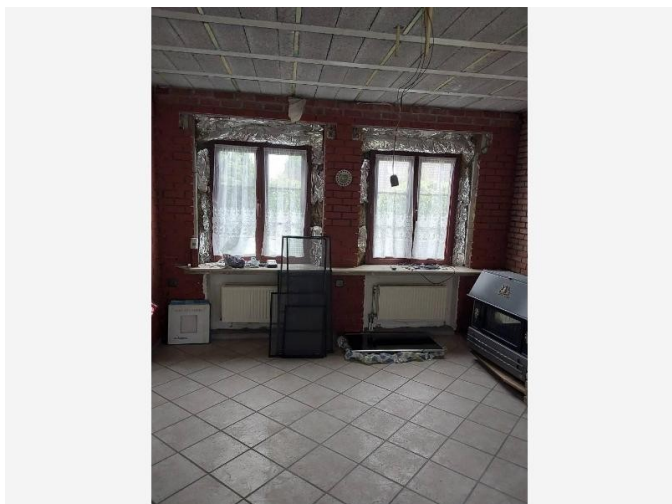
Vrije foto

Er is geen pleisterwerk aanwezig in de woning.

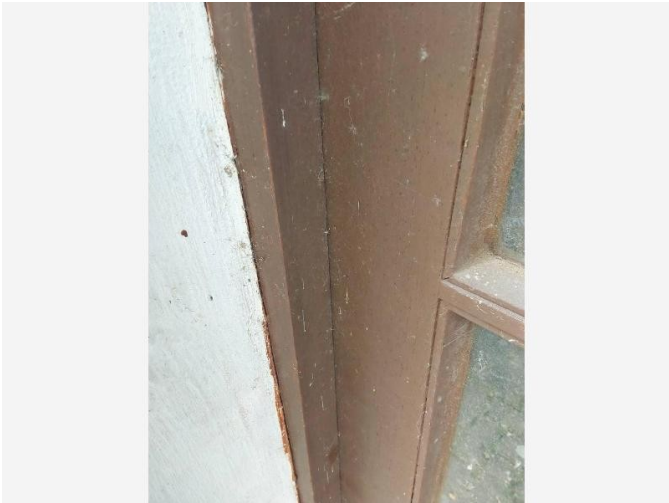
Vrije foto

Geen verdachte mastiek

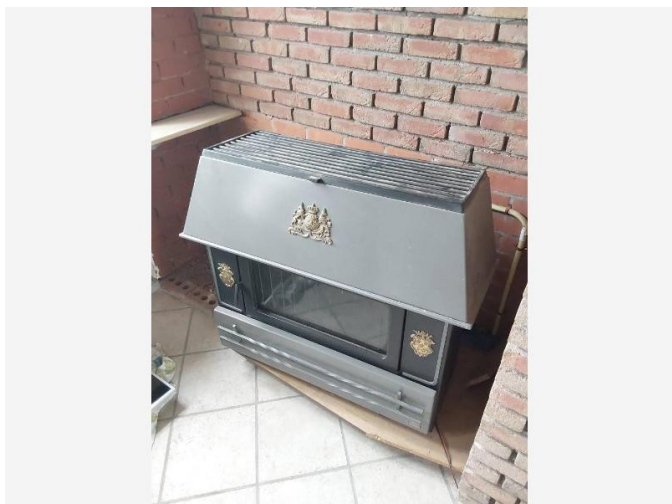
Vrije foto

Bij het verwijderen van de kachel moet er aandacht worden besteed aan het touw die mogelijk aanwezig is bij de kachel. Het touw is niet zichtbaar tijdens de inspectie maar dit behoort tot destructief onderzoek die niet noodzakelijk is voor dit attest. Het touw van de kachel kan mogelijk asbestverdacht zijn.

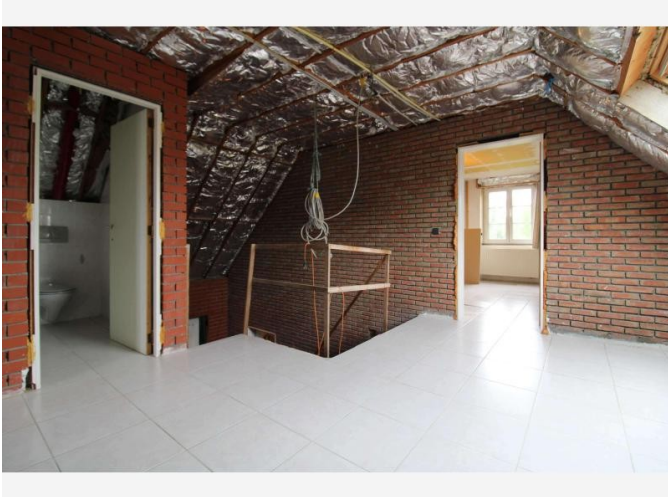
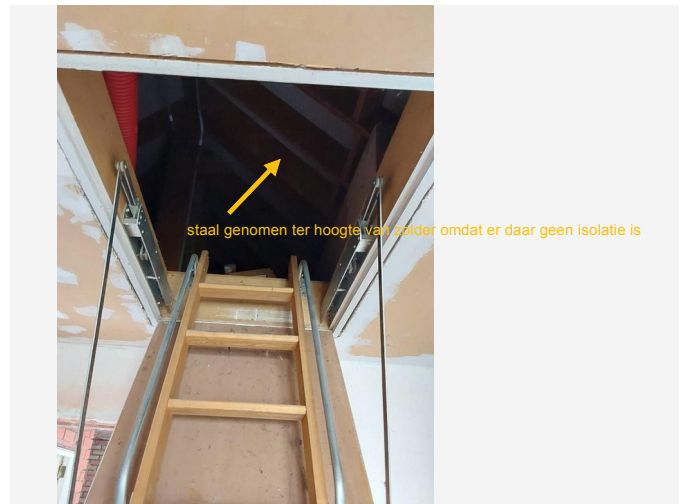
## Fiche 8: Onderdak woning

Overzichtsfoto

Detailfoto

Geen asbest

#	Type	Referentie	Resultaat
8.1	Puntmonster	MM01	Geen asbest

Beschrijving	Onderdak woning
Omgeving	Grenst aan binnen- en buitenlucht
Primaire drager	Schuin dak
Bindmiddel van materiaal	Cement
Gebondenheid op basis van bindmiddel	Hecht
Hoeveelheid (oppervlakte - dikte - aantal)	• 110,00 m <sup>2</sup> - 0,30 cm - 1 stuk
Totaal volume	0,33 m <sup>3</sup>
Identificatiemethode	Vaststelling met monsternamen
Destructieve handeling voor identificatie	Nee
