# Asbestinventarisatetest

Kleine Lage 36, 9620 Zottegem

Attestnummer : 20230811-000306.000

**Niet-asbestveilig**

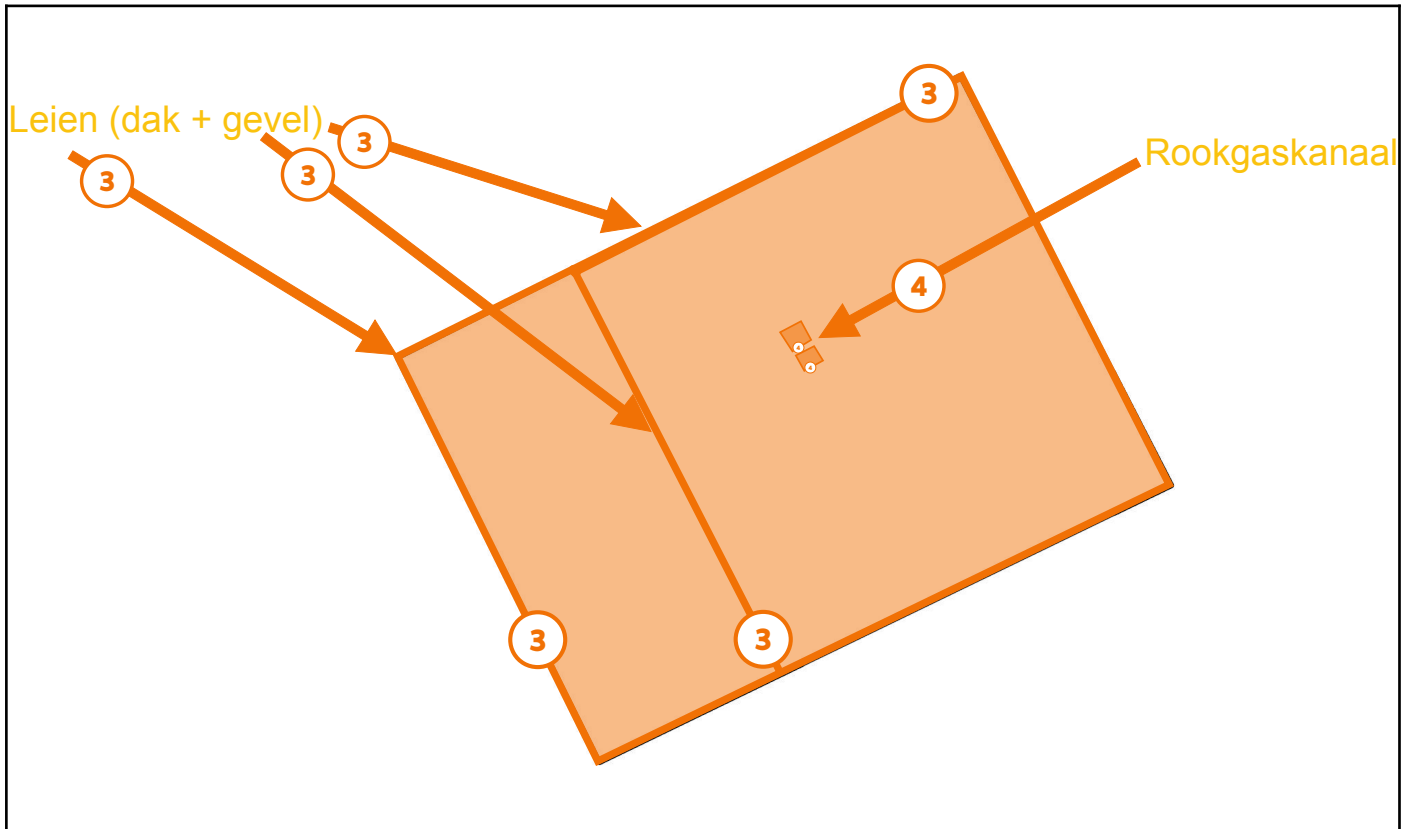
## Plan 1.5: Dakconstructie

Beschrijving	Type	Actie
3. Leien	Asbestmateriaal	Verwijderen
4. Schouw / Rookgaskanaal	Asbestmateriaal	Verwijderen

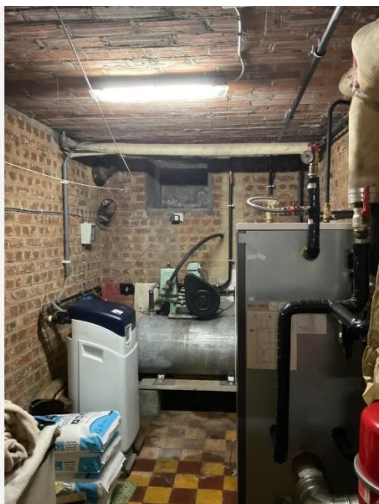
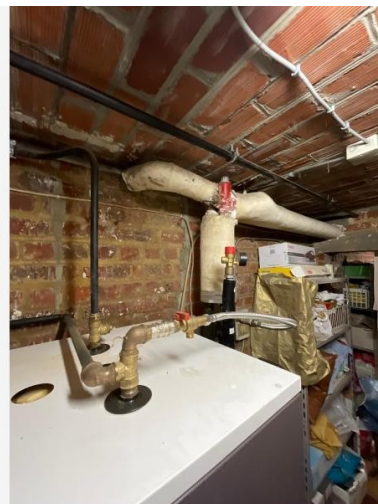
Eindbeoordeling materiaalrisico	Hoog materiaalrisico en/of hoge kans op vezelvrijgave
---------------------------------	---

Gebondenheid	Categorie 2: niet-hechtgebonden met matrix
Asbestsoort (vezeltype)	Amfibool aanwezig, uitgezonderd crocidoliet
Asbestconcentratie	Hoog ( $\geq 50\%$ )
Afschermingsgraad van het gehele materiaal	Geheel of deels (ook) vrij aan de binnenlucht
Toestand van het materiaal	Matig beschadigd, matig verweerd

Beschrijving	Leidingisolatie
Omgeving	Binnen

<b>Primaire drager</b>	Binnenwand
<b>Asbestmateriaal</b>	In-situ afwerkingslagen - Thermische isolatie
<b>Bindmiddel van asbestmateriaal</b>	Gips - kalk
<b>Gebondenheid op basis van bindmiddel</b>	Niet-hechtgebonden
<b>Hoeveelheid (lengte - omtrek - dikte - aantal)</b>	<ul style="list-style-type: none"> <li>• 12,00 m - 50,00 cm - 3,00 cm - 1 stuk</li> </ul>
<b>Totaal volume</b>	0,18 m <sup>3</sup>
<b>Eenvoudig bereikbaar</b>	Ja
<b>Bevestigingswijze</b>	<ul style="list-style-type: none"> <li>• Verlijmd, ingegoten, versmeerd</li> </ul>
<b>Identificatiemethode</b>	<p>Vaststelling zonder monstername</p> <p>Motivatie: Op vraag van de eigenaar-opdrachtgever werd geen monstername uitgevoerd</p>
<b>Destructieve handeling voor identificatie</b>	Nee

Het asbestmateriaal valt onder de mijlpaal van 2034.

**Dringend verwijderen**

- Verwijder dit asbestmateriaal zo snel mogelijk. Volg de toestand goed op.

- Couveuzesak (erkend asbestverwijderaar)  
Erkende asbestverwijderaar:

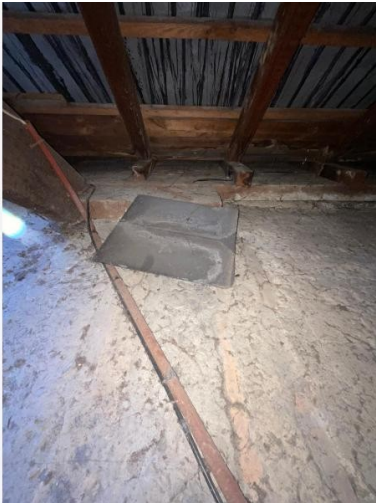
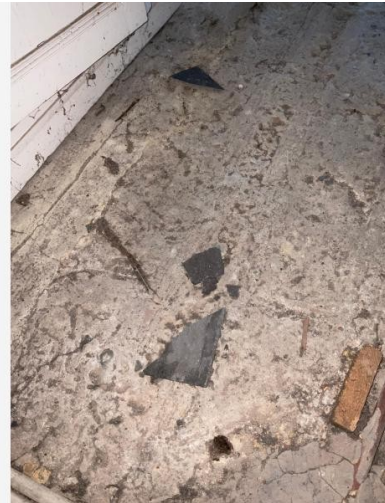
Beschrijving	Leien
Type afvalstof	Betreft stock-voorraad of gedemonteerde asbestmaterialen
Aanwezige resten	Losse lei + resten
Omgeving	Binnen
Primaire drager	Vloer
Asbestmaterialen	<ul style="list-style-type: none"> <li>• Dak- en gevelbekleding - Lei, shingle</li> </ul>

<b>Bindmiddel van asbestmateriaal</b>	Cement
<b>Gebondenheid op basis van bindmiddel</b>	Hecht
<b>Hoeveelheid (gewicht - aantal)</b>	• 2,00 kg - 1 stuk
<b>Totaal gewicht</b>	2,00 kg
<b>Eenvoudig bereikbaar</b>	Ja
<b>Identificatiemethode</b>	Vaststelling zonder monstername

**Dringend verwijderen**

- Verwijder het asbestafval.

- Eenvoudige handelingen: mag via doe-het-zelf of door werknemer(s) met opleidingsattest eenvoudige handelingen  
Een goede voorbereiding:
    - Trek beschermende kledij aan: een aansluitend stofmasker (beschermingsklasse FFP3), een wegwerpoverall en afspoelbare schoenen. U vindt deze spullen bij de betere doe-het-zelfzaak of een gespecialiseerde bouwhandel.
    - Neemt u asbest weg rondom een gebouw? Sluit dan de ramen en de deuren en schakel de ventilatiesystemen uit.
    - Dek de vloer en niet-verplaatsbare meubels af met een folie
- Asbest veilig verwijderen:
- Hou minderjarigen uit de buurt.
  - Vermijd stof door het asbest te bevochtigen of te fixeren. Dat doet u door water te vernevelen of door een aangepast fixeermiddel te gebruiken. U vindt zo'n fixeermiddel in de gespecialiseerde bouwhandel.

- Demonteer asbestelementen door ze één voor één met de hand los te maken of los te schroeven.
- Gebruik alleen handwerktuigen, zoals een schroevendraaier of een handzaag. Vermijd krachtige mechanische werktuigen zoals boor- en schuurmachines, zaag- en slijpschijven: die kunnen asbestvezels losmaken en asbeststof in de lucht brengen. Om vastgeroeste bouten door te zagen of te slijpen kunt u uitzonderlijk en heel kort een mechanisch hulpmiddel gebruiken. Doe dat alleen als u zeker bent dat u het eigenlijke asbestmateriaal niet zal raken.
- Probeer het asbest niet te breken of te beschadigen.
- Gooi asbestmaterialen zoals dakpannen nooit naar beneden, maar breng ze voorzichtig naar de begane grond.

- Stop asbestafval in een dubbele verpakking en hou het zo intact mogelijk.
- Hou asbestafval gescheiden van andere soorten bouwafval.
- Vouw de verontreinigde afdekfolies op en stop ze goed verpakt bij het asbestafval.
- Hebt u binnenshuis asbest verwijderd? Ga zeker niet stofzuigen, maar maak alles schoon met water. Stop gebruikte dweilen en doeken in een dubbele verpakking en voeg ze bij het asbestafval. Verlucht nadien het gebouw.
- Doe als laatste uw wegwerpovertrek en stofmasker uit, stop ze in een dubbele verpakking en voeg ze bij het asbestafval.

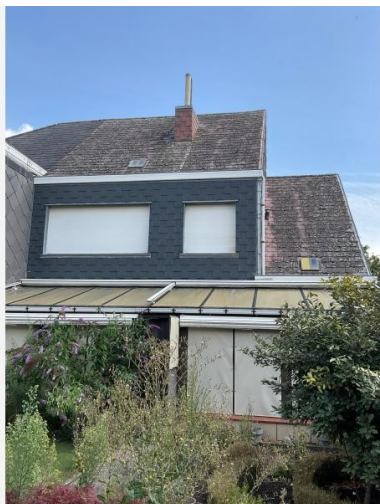
Eindbeoordeling materiaalrisico	Verhoogd materiaalrisico en/of verhoogde kans op vezelvrijgave
---------------------------------	--

Gebondenheid	Categorie 1: hechtgebonden in oorsprong
Asbestsoort (vezeltype)	Crocidoliet aanwezig
Asbestconcentratie	Laag (< 50%)
Afschermingsgraad van het gehele materiaal	Geheel of deels vrij aan de buitenlucht
Toestand van het materiaal	Matig beschadigd, matig verweerd

<b>Beschrijving</b>	Leien
<b>Omgeving</b>	Buiten
<b>Primaire drager</b>	Schuin dak
<b>Asbestmateriaal</b>	Dak- en gevelbekleding - Lei, shingle
<b>Bindmiddel van asbestmateriaal</b>	Cement
<b>Gebondenheid op basis van bindmiddel</b>	Hecht
<b>Hoeveelheid (oppervlakte - aantal)</b>	<ul style="list-style-type: none"><li>• 139,00 m<sup>2</sup> - 1 stuk</li></ul>
<b>Totale oppervlakte</b>	139,00 m <sup>2</sup>
<b>Eenvoudig bereikbaar</b>	Ja
<b>Bevestigingswijze</b>	<ul style="list-style-type: none"><li>• Genageld, geniet</li></ul>
<b>Identificatiemethode</b>	Vaststelling zonder monstername
<b>Destructieve handeling voor identificatie</b>	Nee

Het asbestmateriaal valt onder de mijlpaal van 2034.

Verwijderen

- Zorg voor een veilig beheer. Vermijd het beschadigen van het asbestmateriaal. Controleer de toestand jaarlijks op wijzigingen.
- Hemelwater dat afspoelt van asbestcement daken of gevels kan asbestdeeltjes bevatten. Gebruik het enkel voor gesloten circuits (bv. spoelen toiletten). Reinig na het vervangen van het dak of de gevel de dakgoten en regenwaterput of -ton om asbesthoudend sediment of slib te verwijderen

- Eenvoudige handelingen: enkel door erkend asbestverwijderaar  
Erkende asbestverwijderaar:

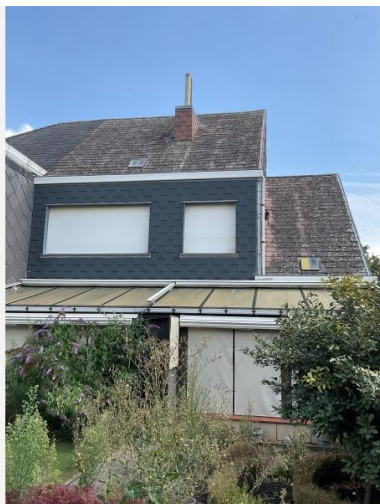
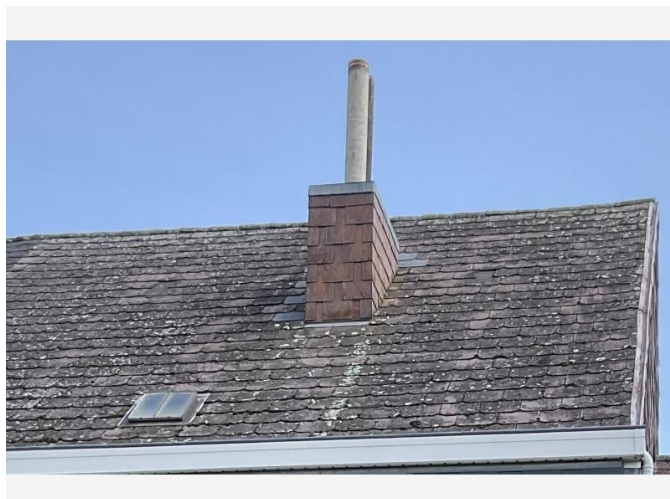
Eindbeoordeling materiaalrisico	Verhoogd materiaalrisico en/of verhoogde kans op vezelvrijgave
---------------------------------	--

Gebondenheid	Categorie 1: hechtgebonden in oorsprong
--------------	---

Beschrijving	Schouw / Rookgaskanaal
Omgeving	Buiten
Primaire drager	Schuin dak
Asbestmateriaal	Rookgaskanaal
Bindmiddel van asbestmateriaal	Cement
Gebondenheid op basis van bindmiddel	Hecht
Hoeveelheid (lengte - omtrek - dikte - aantal)	<ul style="list-style-type: none"><li>• 4,00 m - 60,00 cm - 1,00 cm - 1 stuk</li></ul>
Totaal volume	0,024 m <sup>3</sup>
Eenvoudig bereikbaar	Ja
Bevestigingswijze	<ul style="list-style-type: none"><li>• Verlijmd, ingegoten, versmeerd</li></ul>
Identificatiemethode	Vaststelling zonder monstername
Destructieve handeling voor identificatie	Nee

Het asbestmateriaal valt onder de mijlpaal van 2034.

Verwijderen

- Zorg voor een veilig beheer. Vermijd het beschadigen van het asbestmateriaal. Controleer de toestand jaarlijks op wijzigingen.
- Hemelwater dat afspoelt van asbestcement daken of gevels kan asbestdeeltjes bevatten. Gebruik het enkel voor gesloten circuits (bv. spoelen toiletten). Reinig na het vervangen van het dak of de gevel de dakgoten en regenwaterput of -ton om asbesthoudend sediment of slib te verwijderen

- Eenvoudige handelingen: mag via doe-het-zelf of door werknemer(s) met opleidingsattest eenvoudige handelingen  
Een goede voorbereiding:
  - Trek beschermende kledij aan: een aansluitend stofmasker (beschermingsklasse FFP3), een wegwerpoverall en afspoelbare schoenen. U vindt deze spullen bij de betere doe-het-zelfzaak of een gespecialiseerde bouwhandel.
  - Neemt u asbest weg rondom een gebouw? Sluit dan de ramen en de deuren en schakel de ventilatiesystemen uit.
