Elektrische installaties op laagspanning en op zeer lage spanning (Boek 1 - KB 8/09/2019) - Algemene Directie Energie

📍 Plaats van het onderzoek: LAARBERG 12 2200 HERENTALS België

📄 Aard onderzoek: Periodieke inspectie (Boek 1 6.5)

BESLUIT : NIET CONFORM

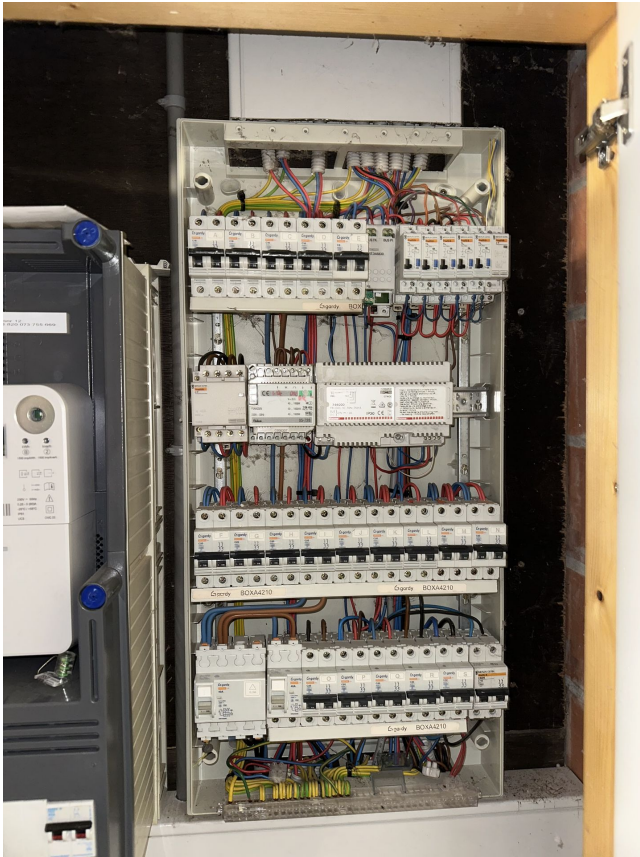
Bord

F. Elektrische bord		
	De nominale spanning dient duidelijk vermeld te worden op een oordeelkundig gekozen plaats.	
	Pictogram "levensgevaar" dient op degelijke wijze aangebracht te worden.
