## Keuringsverslag van een elektrische laagspanning- en zeer lage spanningsinstallatie

### NIET CONFORM

ID-label: Laatgoedstraat 59 Genk

Controlebezoek van een huishoudelijke installatie volgens (KB 08/09/2019) - AREI Boek 1- 6.5. en 4.2.4.3.

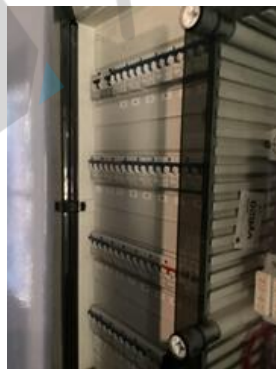
Afbelding schakel- en verdeelbord:

15.01 Het verdeelbord is niet makkelijk toegankelijk. (Boek 1 Onderafdeling 5.3.5.1.C.)

Wasmachine en droogkast staan er voor opgesteld

Verdeelkast kon niet open gedaan worden, de draadsecties en de isolatiemeting en spreadingsweerstand konden ook niet gemeten worden.

Aardingsonderbreker ook niet bereikbaar.
