Keuringsverslag van een elektrische laagspanning- en zeer lage spanningsinstallatie

NIET CONFORM

Straatnaam Sledderloweg
Huisnummer 52
Busnummer
Postcode 3600
Gemeente GENK
Land België

Controlebezoek van een oude huishoudelijke elektrische installatie van een wooneenheid bij verkoop op vraag van de verkoper volgens (KB 08/09/2019) - AREI Boek 1- 8.4.2. en 8.2.1. en 4.2.4.3.

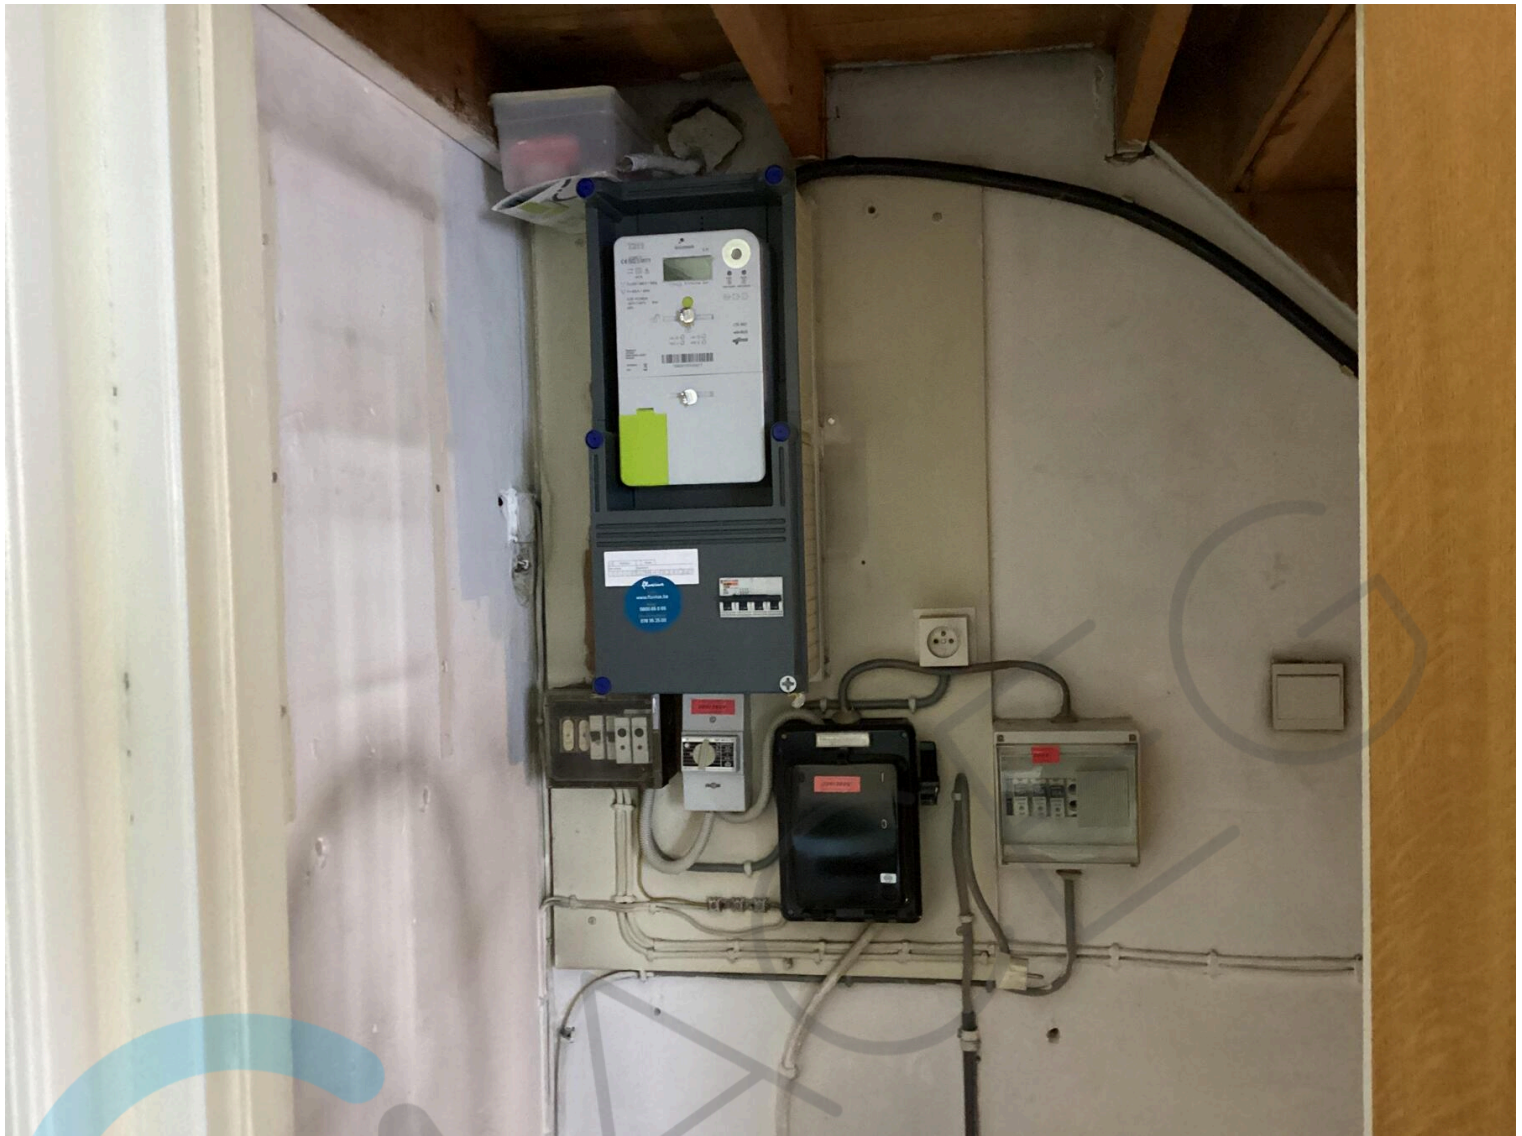
Afbeelding schakel- en verdeelbord:

- I5.10 De genaakbare, naakte onder spanning staande delen zijn onvoldoende afgeschermd. (Boek 1 Afdeling 5.1.4. en 4.2.2.3.)
- I5.11 Niet gebruikte invoeringen van het verdeelbord zijn niet correct of onvoldoende afgedicht. (Boek 1 Afdeling 5.1.4. en 4.2.2.3.)

- I6.01 De differentieelschakelaar aan het begin van de huishoudelijke installatie is niet verzegelbaar. (Boek 1 Onderafdeling 4.2.4.3.)
- I6.04 Een differentieelstroombeschermingsinrichting met een gevoeligheid van 30mA is te plaatsen voor installaties van badkamer, wasmachine, vaatwas, droogkast en/of gelijkaardige toestellen. Deze dient ondergeschikt te zijn aan de hoofddifferentieelstroombeschermingsinrichting (Boek 1 Onderafdeling 7.1.4.3. en 4.2.4.3.)

- I6.06 De differentieelstroombeschermingsinrichtingen die worden geplaatst in huishoudelijke installaties zijn ten minste van het type A. Een differentieelstroombeschermingsinrichtingen van het type AC is niet toegelaten. (Boek 1 Onderafdeling 5.3.5.3.)
