Asbestinventarisatetest

Kauwlei 11/0102, 2550 Kontich

Attestnummer : 20241023-000256.000

Uitgegeven op : 23.10.2024

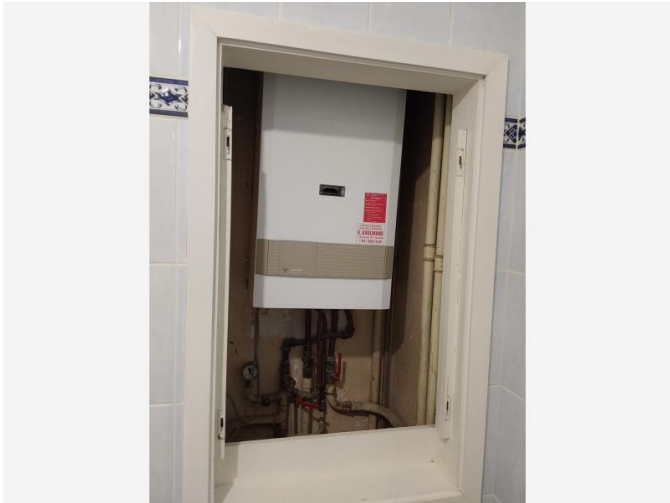
Situeringfoto

Conclusie

Permanente beperking

Reden: is in een koker en kan niet aan het plafond

Uitleg van de asbestdeskundige: Oude koker met doorvoer naar schouw, maar plafond buiten reikwijdte

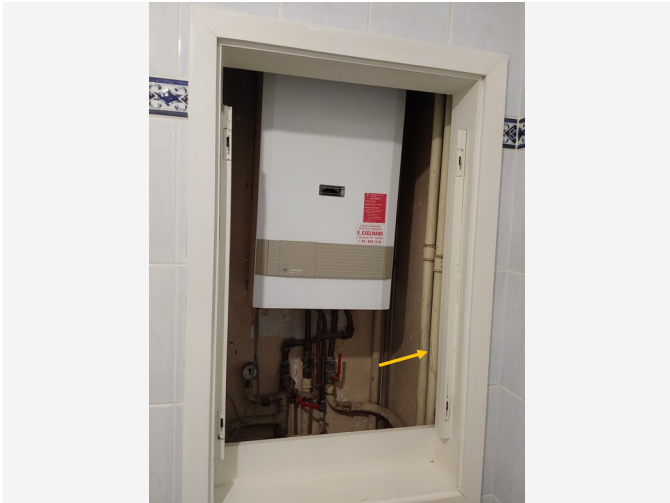
Vrije foto

Geen chauffagebuizen met isolatie gezien

Advies

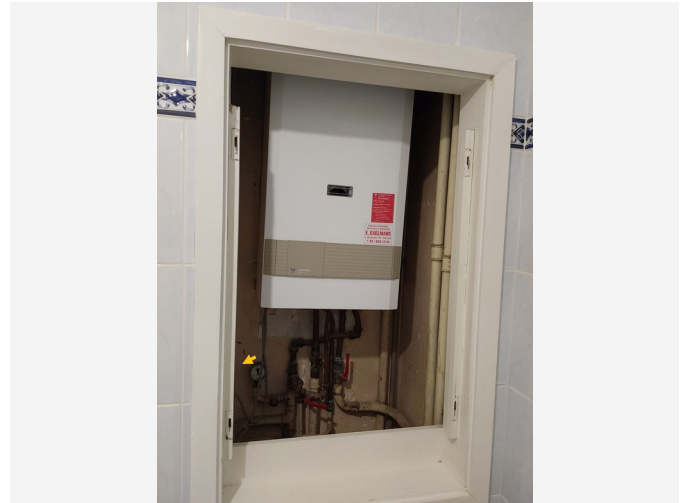
Conclusie

Geen asbest

#	Type	Referentie	Resultaat
5.1	Mengmonster	1	Geen asbest

Beschrijving	Pleisterwerk muren
Omgeving	Binnen
Primaire drager	Binnenwand
Bindmiddel van materiaal	Gips - kalk
Gebondenheid op basis van bindmiddel	Niet-hechtgebonden
Hoeveelheid (oppervlakte - dikte - aantal)	• 125,00 m ² - 0,30 cm - 1 stuk
Totaal volume	0,375 m ³
Identificatiemethode	Vaststelling met monsternamen
Destructieve handeling voor identificatie	Nee
