Asbestinventarisatetest

Van der Keilenstraat 7/201, 2060 Antwerpen

Attestnummer : **20240625-000003.000**

Uitgegeven op : **25.06.2024**

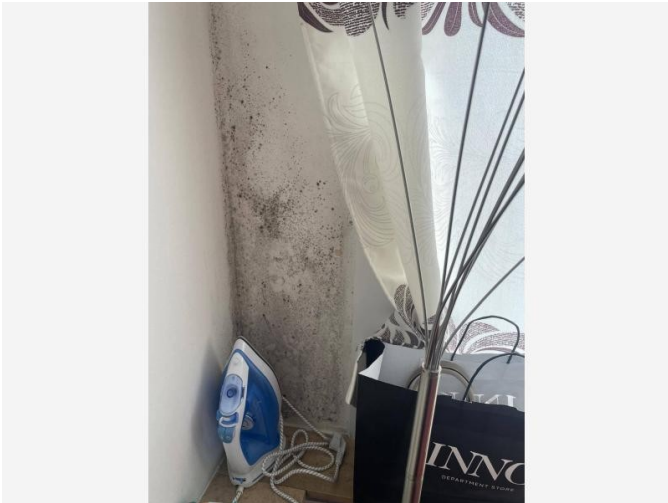
Overzichtsfoto

Fiche 1: Pleisterwerk muren

Geen asbest

#	Type	Referentie	Resultaat
1.1	Puntmonster	MNO2	Geen asbest

Beschrijving	Pleisterwerk muren
Omgeving	Binnen
Primaire drager	Binnenwand
Bindmiddel van materiaal	Gips - kalk
Gebondenheid op basis van bindmiddel	Niet-hechtgebonden
Hoeveelheid (oppervlakte - dikte - aantal)	• 50,00 m ² - 1,00 cm - 1 stuk
Totaal volume	0,50 m ³
Identificatiemethode	Vaststelling met monstername
Destructieve handeling voor identificatie	Nee
