Asbestinventarisatetest

Van der Keilenstraat 7/101, 2060 Antwerpen

Attestnummer : **20240625-000002.001**

Uitgegeven op : **25.06.2024**

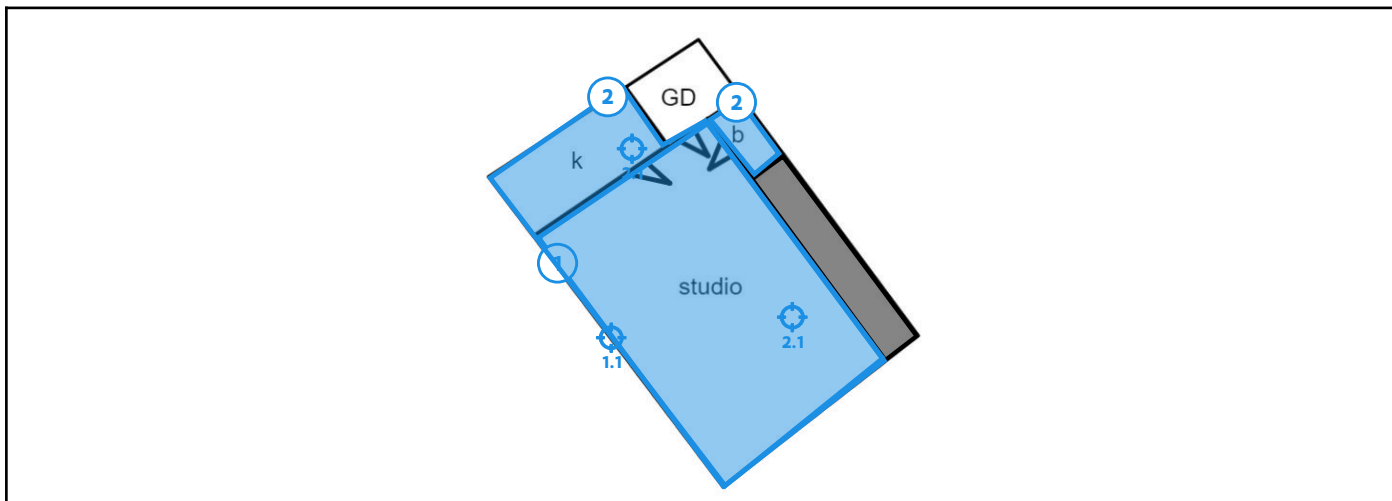
Plan 1.1: Studio bus 101

Beschrijving	Type	Actie
1. Pleisterwerk muren	Geen asbest	-
1.1 Code: MN01	Puntmonster	-
2. Pleisterwerk plafond	Geen asbest	-
2.1 Code: MN01P	Mengmonster	-

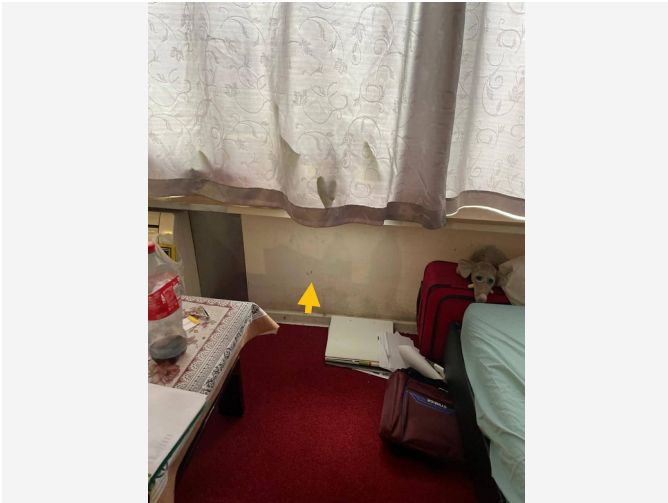
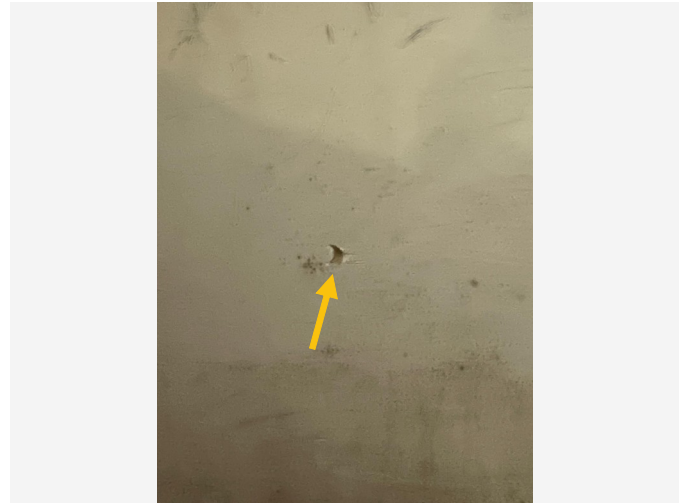
Overzichtsfoto

Geen asbest

#	Type	Referentie	Resultaat
1.1	Puntmonster	MN01	Geen asbest

Beschrijving	Pleisterwerk muren
Omgeving	Binnen
Primaire drager	Binnenwand
Bindmiddel van materiaal	Gips - kalk
Gebondenheid op basis van bindmiddel	Niet-hechtgebonden
Hoeveelheid (oppervlakte - dikte - aantal)	• 50,00 m ² - 1,00 cm - 1 stuk
Totaal volume	0,50 m ³
Identificatiemethode	Vaststelling met monsternamen
Destructieve handeling voor identificatie	Nee

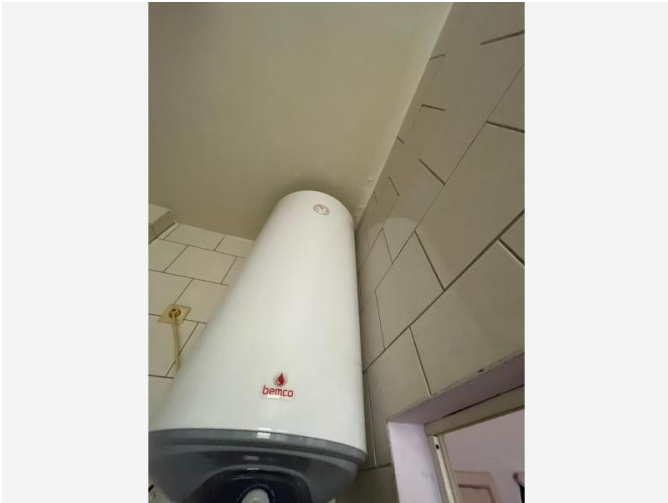
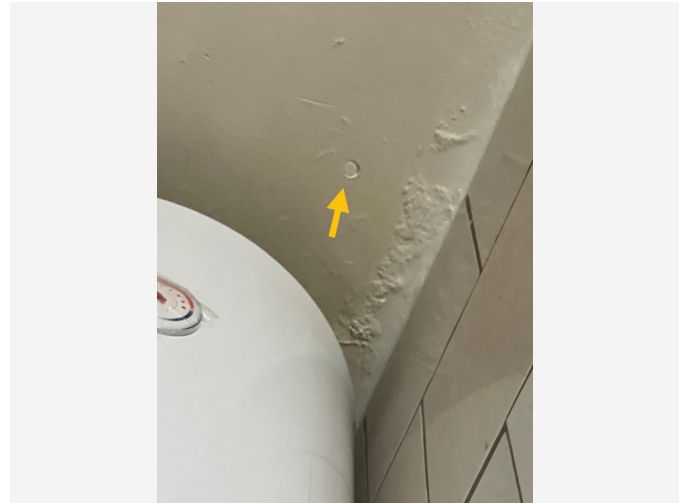
Fiche 2: Pleisterwerk plafond

Geen asbest

#	Type	Referentie	Resultaat
2.1	Mengmonster	MN01P	Geen asbest

Beschrijving	Pleisterwerk plafond
Omgeving	Binnen
Primaire drager	Plafond
Bindmiddel van materiaal	Gips - kalk
Gebondenheid op basis van bindmiddel	Niet-hechtgebonden
Hoeveelheid (oppervlakte - dikte - aantal)	• 29,00 m ² - 1,00 cm - 1 stuk
Totaal volume	0,29 m ³
Identificatiemethode	Vaststelling met monsternamen
Destructieve handeling voor identificatie	Nee
