**DESTRUCTIEVE ASBESTINVENTARIS in kader van sloopopvolging**

ZW-2024-3089- Berouw 17 te Gent  
Afbraak woning voor heropbouw  
11/03/2024

**Vereenvoudigde procedure  
Residentieel**

Volledige afbraak.  
Geen asbest aangetroffen.

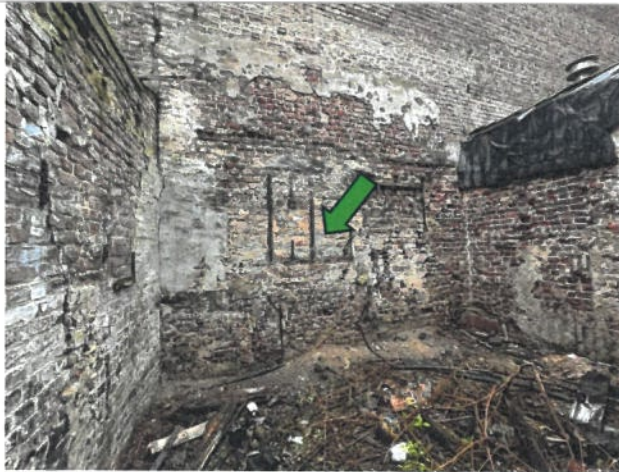
ZW-2024-3089-A-1, pleister

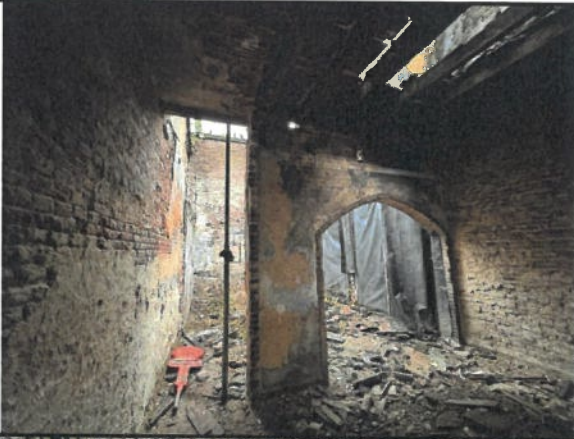
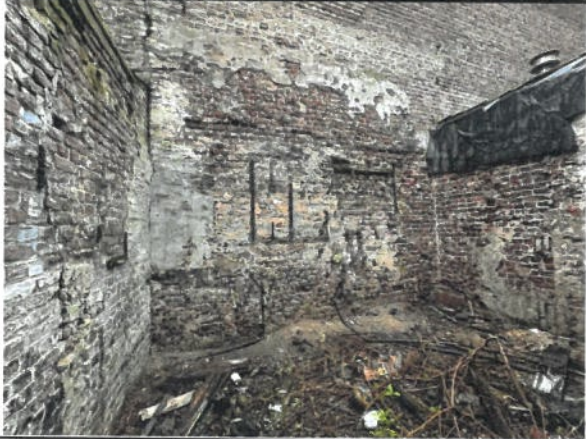
<b>Nummer:</b>	ZW-2024-3089-A-1
<b>Asbesthoudend</b>	Nee
<b>Type van materiaal:</b>	Pleister
<b>Exacte plaatsbepaling(en):</b>	Woning
<b>Monsternemingen:</b>	Ja
<b>Laboratorium:</b>	Disoma

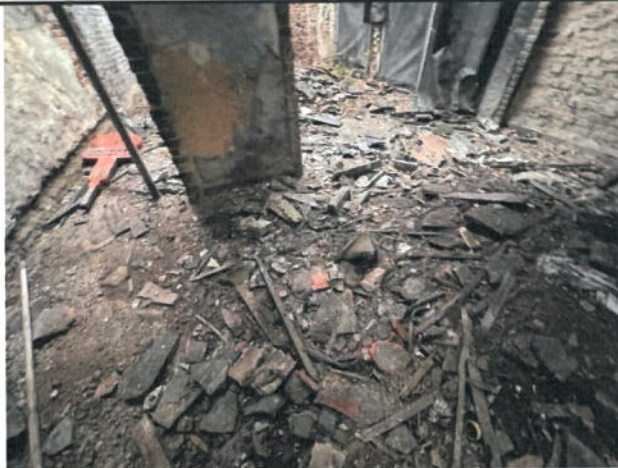
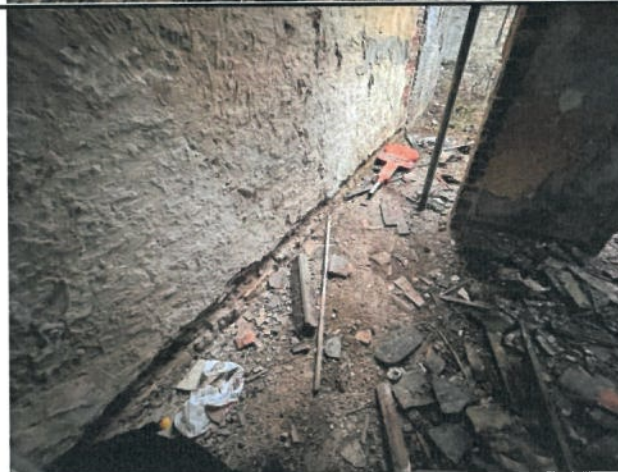
<b>Nummer:</b>	ZW-2024-3089-A-2
<b>Asbesthoudend</b>	Ja
<b>Type van materiaal:</b>	Brokstukken bodem
<b>Exacte plaatsbepaling(en):</b>	Gelijkvloers woning
<b>Monsternemingen:</b>	Ja
<b>Eventuele opmerkingen:</b>	Visueel geen asbest waargenomen op de bodem. Het dak werd reeds afgebroken. Indien asbesthoudend dak die afgebrand is, zal de bodem verhoogde waardes aan asbestvezels bevatten, dient geanalyseerd te worden door erkend bodemsaneringsdeskundige, voor bepaling herbruikmogelijkheden.

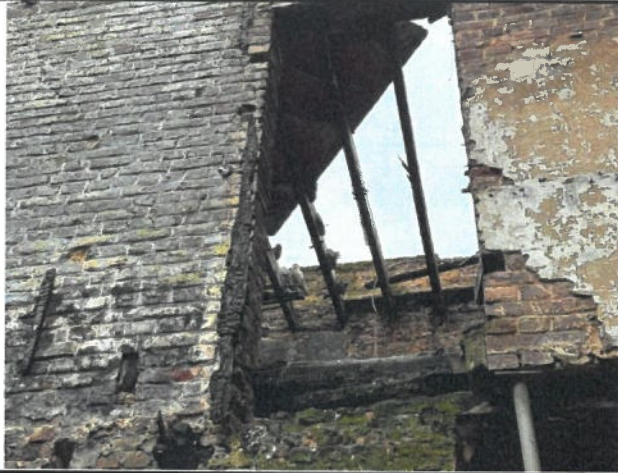
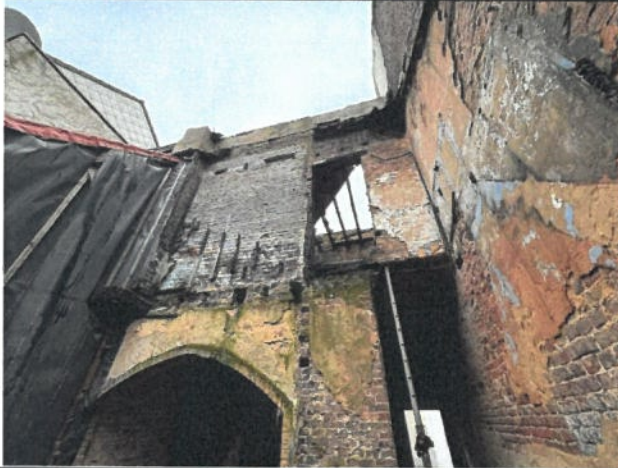
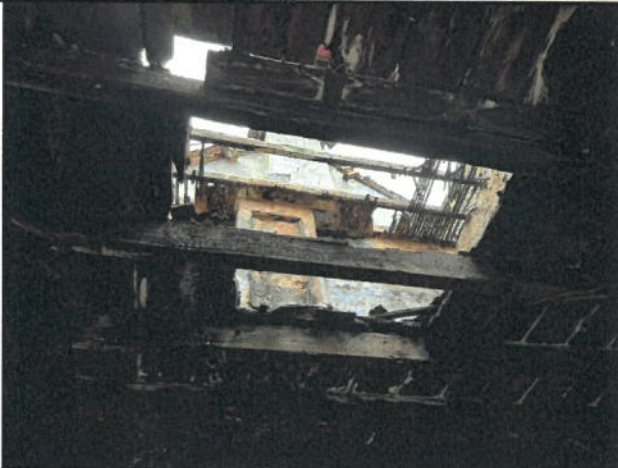
<b>Nummer:</b>	ZW-2024-3089-A-3
<b>Asbesthoudend</b>	Ja
<b>Type van materiaal:</b>	Eerste verdieping niet inspecteerbaar
<b>Monsternemingen:</b>	Ja
<b>Eventuele opmerkingen:</b>	Door de brand is de eerste verdieping niet bereikbaar en inspecteerbaar. Visueel geen asbest waargenomen.
