Asbestinventarisatetest

August Van Bockxstaelestraat 23, 9050 Gent

Attestnummer : 20240709-000245.000

Niet-asbestveilig

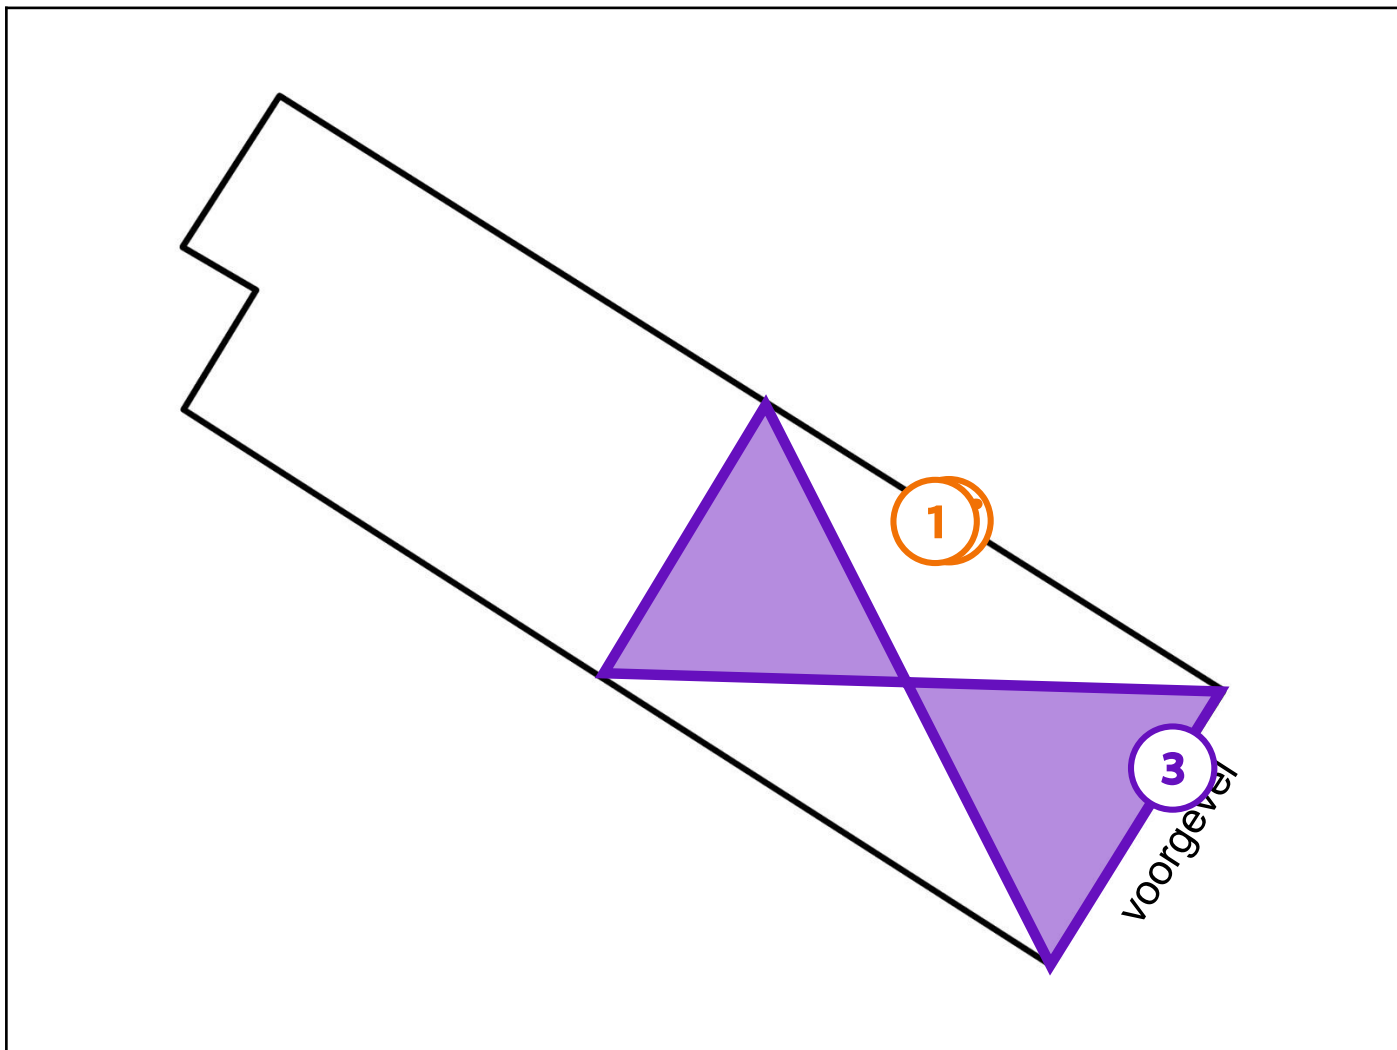
Plan 1.3: Woning bovenplan

Beschrijving	Type	Actie
1. Rookgaskanaal	Asbestmateriaal	Verwijderen
3. Zolder - dak	Beperking	-

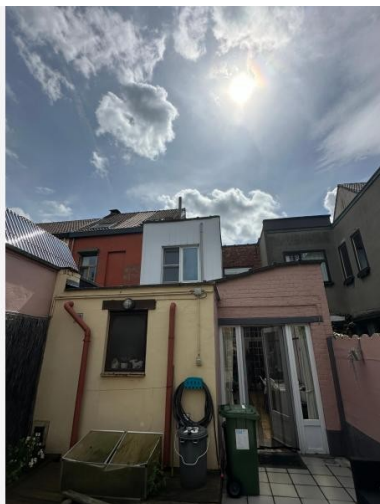
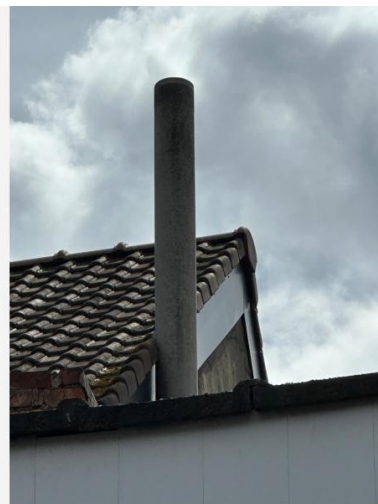
Overzichtsfoto

Detailfoto

Risicobeoordeling

Eindbeoordeling materiaalrisico	Verhoogd materiaalrisico en/of verhoogde kans op vezelvrijgave
---------------------------------	--

Gebondenheid	Categorie 1: hechtgebonden in oorsprong
Asbestsoort (vezeltype)	Crocidoliet aanwezig
Asbestconcentratie	Laag (< 50%)
Afschermingsgraad van het gehele materiaal	Geheel of deels vrij aan de buitenlucht
Toestand van het materiaal	Matig beschadigd, matig verweerd

Beschrijving	Rookgaskanaal
Omgeving	Buiten
Primaire drager	Plat dak
Asbestmateriaal	Rookgaskanaal
Bindmiddel van asbestmateriaal	Cement
Gebondenheid op basis van bindmiddel	Hecht
Hoeveelheid (lengte - omtrek - dikte - aantal)	<ul style="list-style-type: none">• 2,00 m - 10,00 cm - 10,00 cm - 1 stuk
Totaal volume	0,02 m ³
Eenvoudig bereikbaar	Ja
Bevestigingswijze	<ul style="list-style-type: none">• Onbekend
Identificatiemethode	Vaststelling zonder monstername
Destructieve handeling voor identificatie	Nee
Opmerking	De hoeveelheid is een schatting en kan afwijken van de werkelijke toestand.

Verwijderen

- Zorg voor een veilig beheer en verwijder dit asbestmateriaal wanneer het bij werken eenvoudig bereikbaar wordt. Controleer de toestand jaarlijks op wijzigingen.

- Eenvoudige handelingen: mag via doe-het-zelf of door werknemer(s) met opleidingsattest eenvoudige handelingen
Deze verwijdermethode valt onder de vorm van eenvoudige handelingen conform de VLAREM en de Codex Welzijn op het werk. De toestand moet echter ongewijzigd blijven tijdens het verwijderen. Alle maatregelen opgenomen in de wetgeving moeten strikt nageleefd worden.

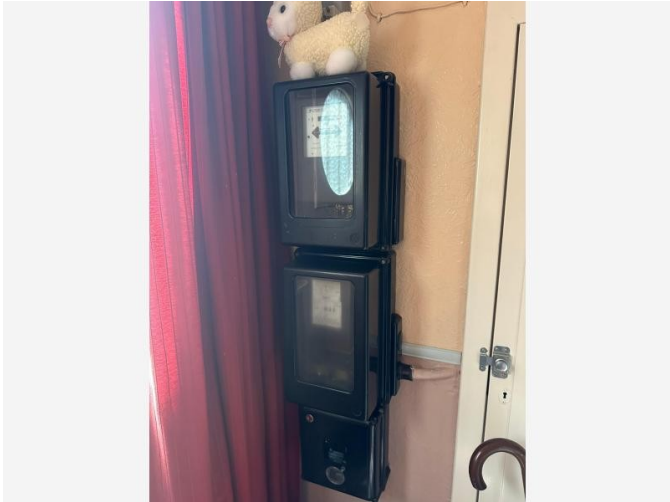
Fiche 2: Bakeliet (schakelaars, stopcontacten, tellers, ...)

Overzichtsfoto

Detailfoto

Eindbeoordeling materiaalrisico	Zeer laag materiaalrisico en/of zeer lage kans op vezelvrijgave
---------------------------------	---

Gebondenheid	Categorie 1: hechtgebonden in oorsprong
Asbestsoort (vezeltype)	Crocidoliet aanwezig
Asbestconcentratie	Laag (< 50%)
Afschermingsgraad van het gehele materiaal	Stootvaste afscherming of omkasting
Toestand van het materiaal	Onbeschadigd, niet verweerd

Beschrijving	Bakeliet (schakelaars, stopcontacten, tellers, ...)
Omgeving	Binnen
Primaire drager	Communicatie en elektrische infrastructuur en uitrusting
Asbestmateriaal	Plaat, paneel, tablet - Type Bakeliet
Bindmiddel van asbestmateriaal	Kunststof of -hars
Gebondenheid op basis van bindmiddel	Hecht
Hoeveelheid (oppervlakte - dikte - aantal)	• 1,00 m ² - 1,00 cm - 1 stuk
Totaal volume	0,01 m ³
Eenvoudig bereikbaar	Ja
Bevestigingswijze	• Onbekend
Identificatiemethode	Vaststelling zonder monstername
Destructieve handeling voor identificatie	Nee
Opmerking	De hoeveelheid is een schatting en kan afwijken van de werkelijke toestand.

Zorgvuldig beheren

- Zorg voor een veilig beheer. Vermijd het beschadigen van het asbestmateriaal. Controleer de toestand jaarlijks op wijzigingen.
- Aanvraag indienen voor een nieuwe (digitale) elektriciteitsmeter bij de energieleverancier.

- Eenvoudige handelingen: mag via doe-het-zelf of door werknemer(s) met opleidingsattest eenvoudige handelingen
Deze verwijdermethode valt onder de vorm van eenvoudige handelingen conform de VLAREM en de Codex Welzijn op het werk. De toestand moet echter ongewijzigd blijven tijdens het verwijderen. Alle maatregelen opgenomen in de wetgeving moeten strikt nageleefd worden.

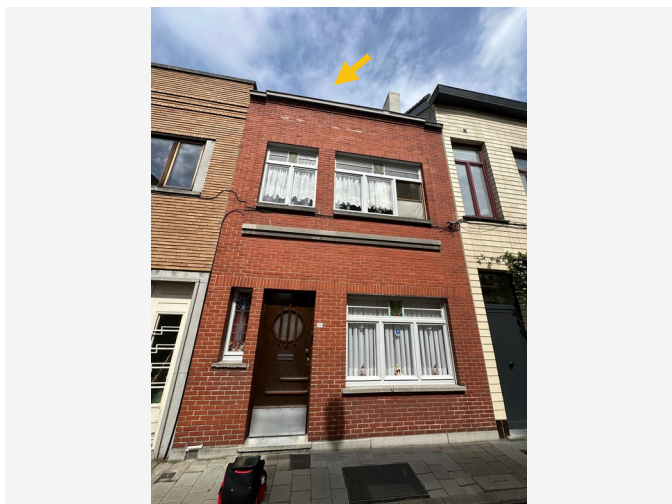
Situeringfoto

Permanente beperking

Reden: Het te onderzoeken materiaal situeert zich hoger dan 3,50 m te rekenen vanaf een veilige ondergrond

Uitleg van de asbestdeskundige: Er kon geen inspectie uitgevoerd worden van het plat dak.

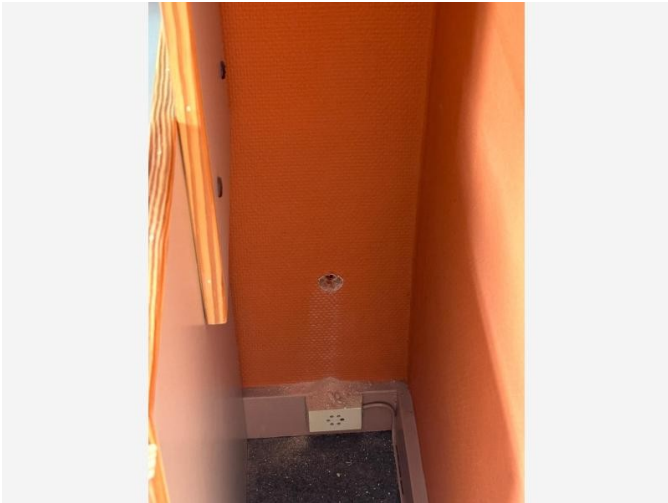
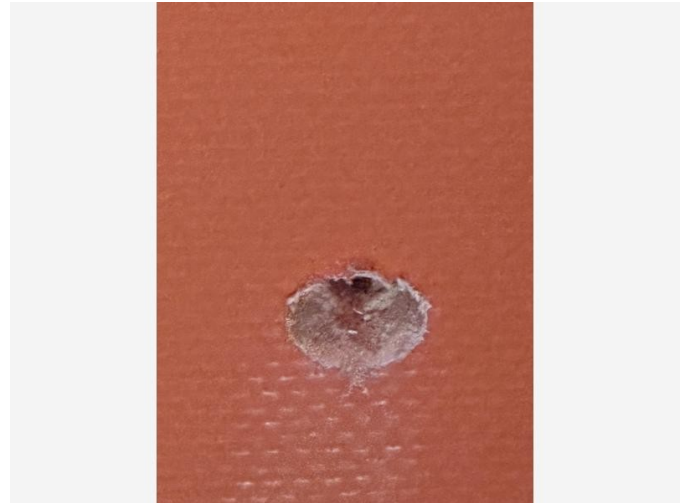
Overzichtsfoto

Detailfoto

Geen asbest

#	Type	Referentie	Resultaat
5.1	Mengmonster	SN01	Geen asbest

Beschrijving	Pleisterwerk muren
Omgeving	Binnen
Primaire drager	Binnenwand
Bindmiddel van materiaal	Gips - kalk
Gebondenheid op basis van bindmiddel	Niet-hechtgebonden
Hoeveelheid (oppervlakte - dikte - aantal)	• 500,00 m ² - 2,00 cm - 1 stuk
Totaal volume	10,00 m ³
Identificatiemethode	Vaststelling met monstername
Destructieve handeling voor identificatie	Nee
Opmerking	<p>De hoeveelheid is een schatting en kan afwijken van de werkelijke toestand.</p> <p>Er wordt staalname uitgevoerd conform het inspectieprotocol: in een droge ruimte zoals een slaapkamer, in een natte ruimte zoals een keuken of badkamer, in een traphal en in een stookruimte (indien van toepassing).</p>
