Asbestinventarisatetest

Acaciastraat 35, 9920 Lievegem

Attestnummer : **20240529-000439.000**

Asbestveilig

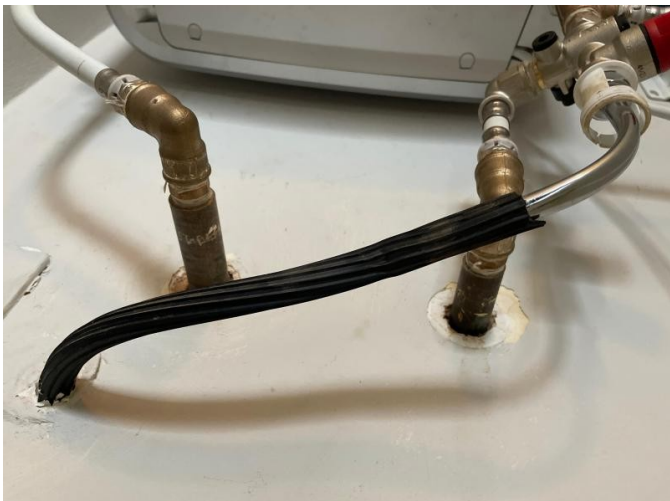
Fiche 2: Geen verdachte doorvoeren of afvoerbuizen waargenomen

Er werden tijdens de inspectie geen verdachte doorvoeren of afvoerbuizen waargenomen.

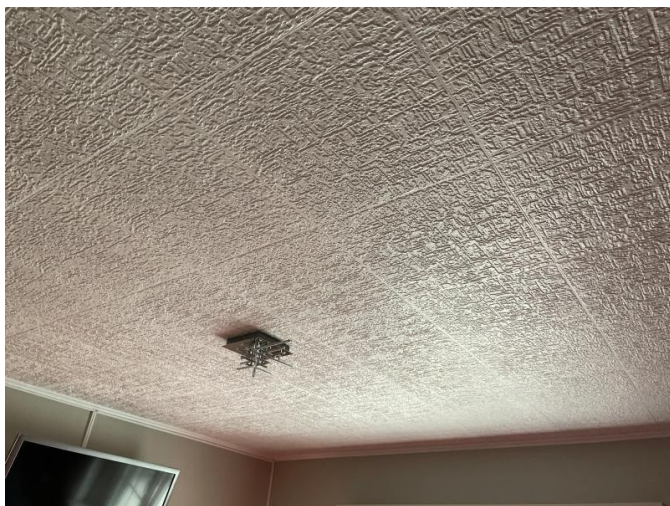
Alle plafonds ter hoogte van het appartement zijn afgewerkt met hout, kunststof of andere niet verdachte materialen.

Er werd geen pleisterwerk waargenomen ter hoogte van de plafonds.
