## Rapport de contrôle d'installations électriques à basse et à très basse tension

RÉF. 100/2024/53728/01:1

DATE DU CONTRÔLE 31/01/2024 AGENT VISITEUR Laurent Maes  
ADRESSE DU CONTRÔLE Boulevard Guillaume Van Haelen 158 (étage 6 gauche arrire ) - 1190 Vorst TYPE DE CONTRÔLE Visite de contrôle vente ancienne installation (8.4.2.)

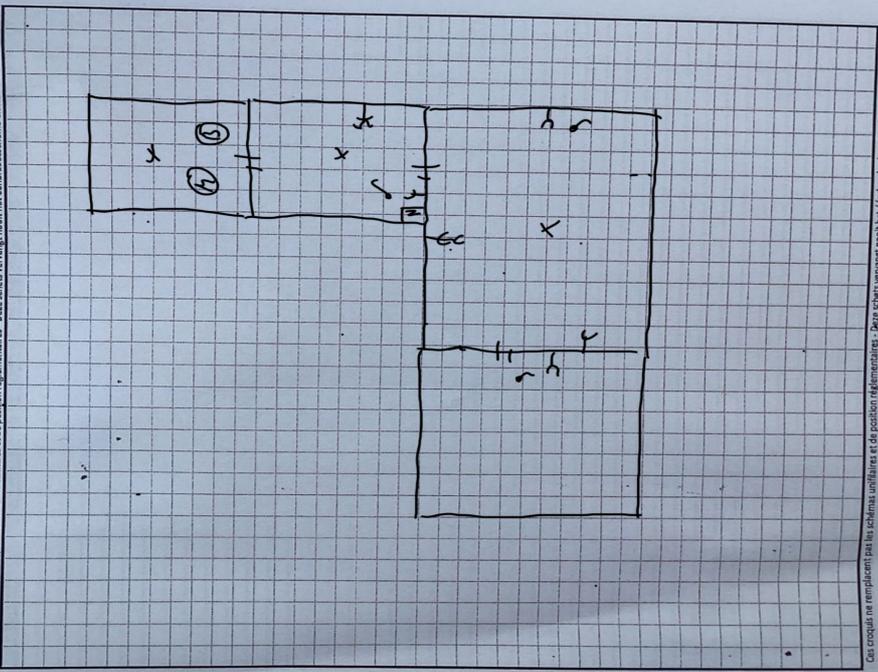
**Croquis de position élémentaire et descriptif sommaire des tableaux**  
**Schets elektrische installatie en beschrijvende opsomming elektriciteitsborden**

Sur base de ce qui est visible et accessible lors du contrôle - Gebaseerd op wat zichtbaar en toegankelijk is tijdens de keuring
