Rapport de contrôle d'installations électriques à basse et à très basse tension

RÉF. 128/2023/82262/01:1

DATE DU CONTRÔLE 28/09/2023 AGENT VISITEUR Souheil Idrissi
 ADRESSE DU CONTRÔLE Obberg 71 - 1780 Wemmel TYPE DE CONTRÔLE Visite de contrôle vente ancienne installation (8.4.2.)

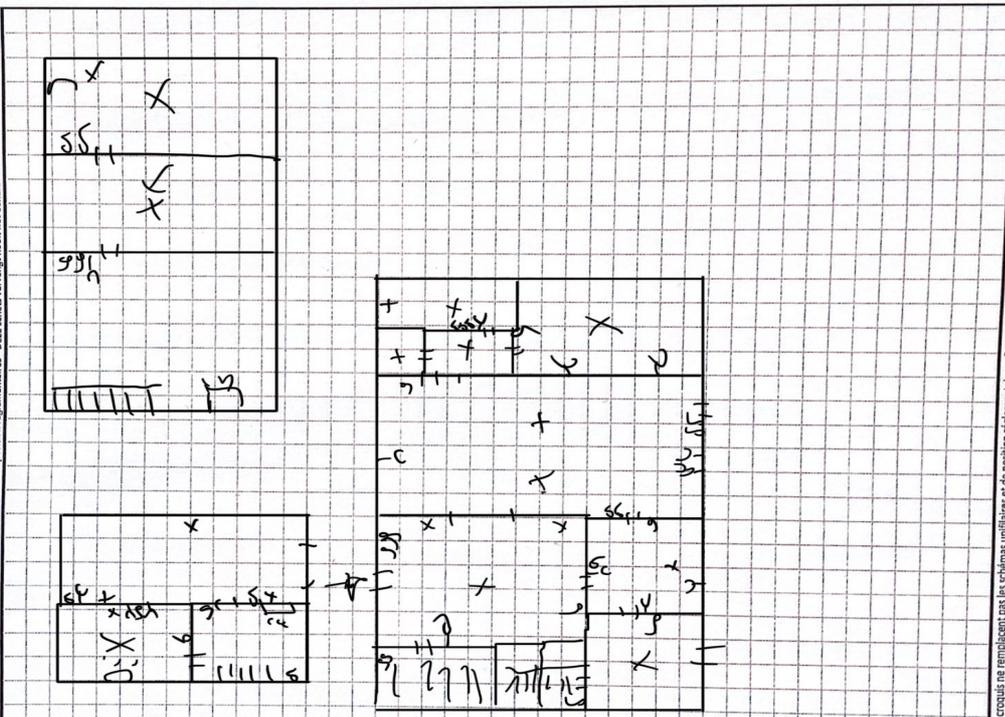
Croquis de position élémentaire et descriptif sommaire des tableaux
Schets elektrische installatie en beschrijvende opsomming elektriciteitsborden

Sur base de ce qui est visible et accessible lors du contrôle — Gebaseerd op wat zichtbaar en toegankelijk is tijdens de keuring
