# Asbestinventarisatetest

Aarschotsesteenweg 107, 2230 Herselt

Attestnummer : 20241125-000331.000

Uitgegeven op : 25.11.2024

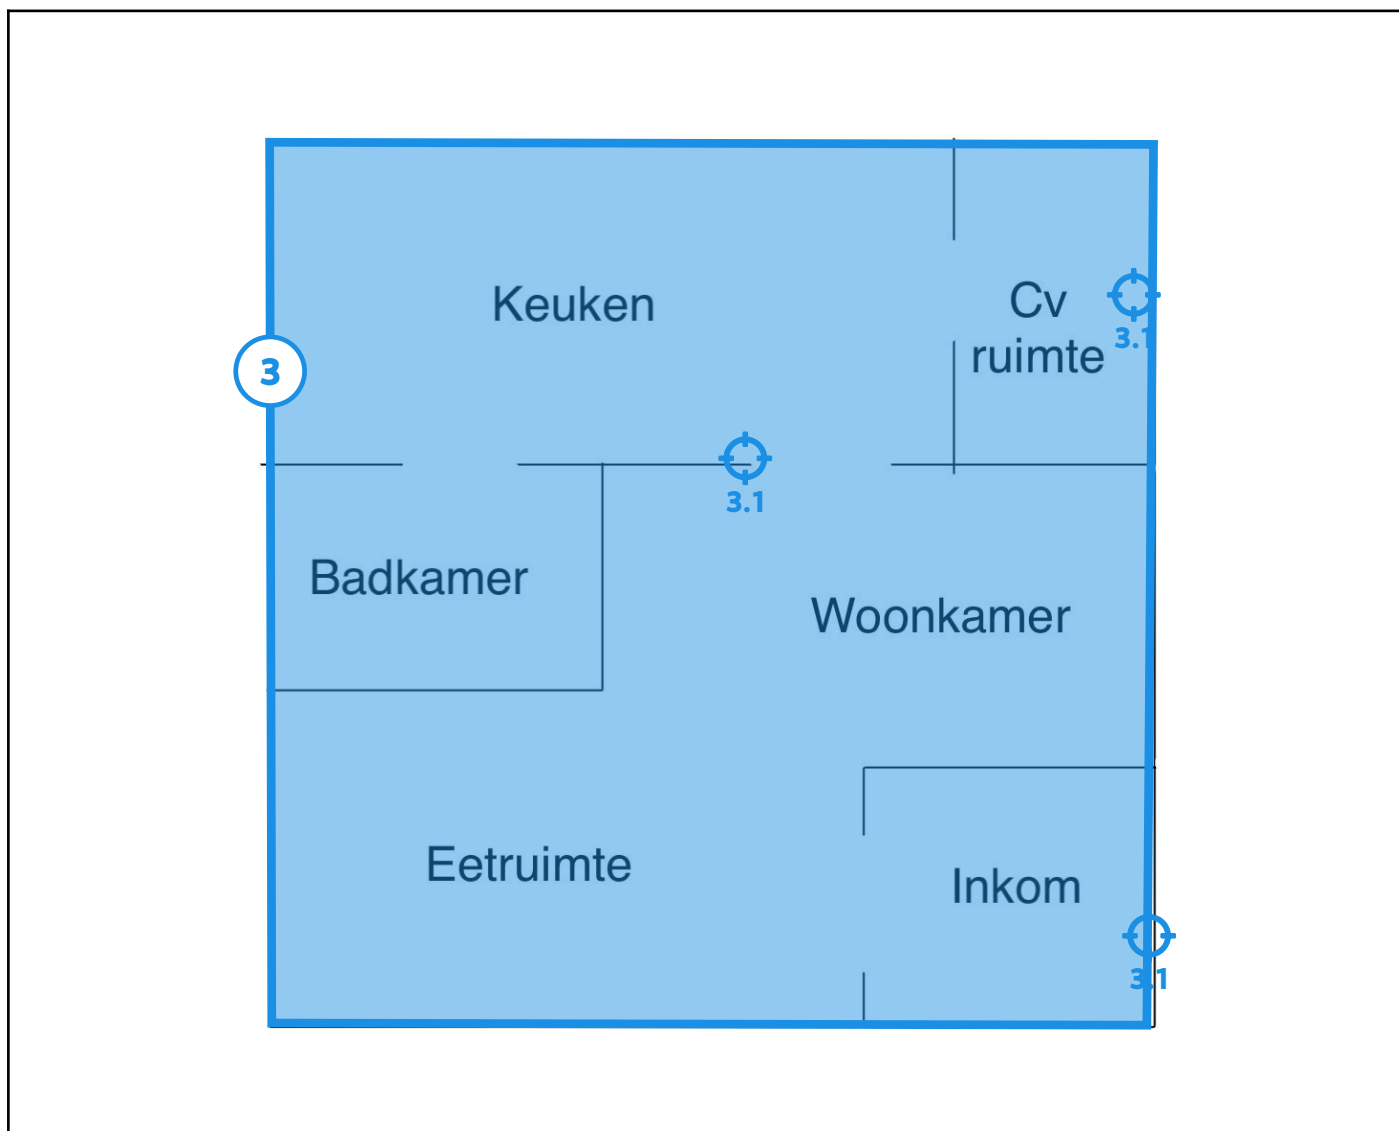
## Plan 1.3: Grondplan

Beschrijving	Type	Actie
3. pleister muren	Geen asbest	-
3.1 Code: 001	Mengmonster	-

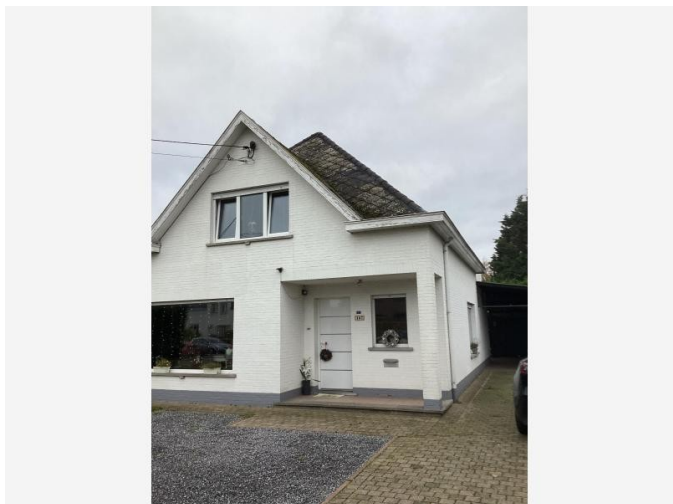
Overzichtsfoto

Detailfoto

Eindbeoordeling materiaalrisico	Verhoogd materiaalrisico en/of verhoogde kans op vezelvrijgave
---------------------------------	----------------------------------------------------------------

Gebondenheid	Categorie 1: hechtgebonden in oorsprong
Asbestsoort (vezeltype)	Crocidoliet aanwezig
Asbestconcentratie	Laag (< 50%)
Afschermingsgraad van het gehele materiaal	Geheel of deels vrij aan de buitenlucht
Toestand van het materiaal	Matig beschadigd, matig verweerd

Beschrijving	leien dak
Omgeving	Buiten
Primaire drager	Schuin dak
Asbestmateriaal	Dak- en gevelbekleding - Lei, shingle
Bindmiddel van asbestmateriaal	Cement
Gebondenheid op basis van bindmiddel	Hecht
Hoeveelheid (oppervlakte - aantal)	<ul style="list-style-type: none"><li>• 50,00 m<sup>2</sup> - 1 stuk</li></ul>
Totale oppervlakte	50,00 m <sup>2</sup>
Eenvoudig bereikbaar	Ja
Bevestigingswijze	<ul style="list-style-type: none"><li>• Geklemd</li></ul>
Identificatiemethode	Vaststelling zonder monstername
Destructieve handeling voor identificatie	Nee

Het asbestmateriaal valt onder de mijlpaal van 2034.

Verwijderen

- Zorg voor een veilig beheer. Vermijd het beschadigen van het asbestmateriaal. Controleer de toestand jaarlijks op wijzigingen.

- Eenvoudige handelingen: mag via doe-het-zelf of door werknemer(s) met opleidingsattest eenvoudige handelingen weghalen zonder te beschadigen

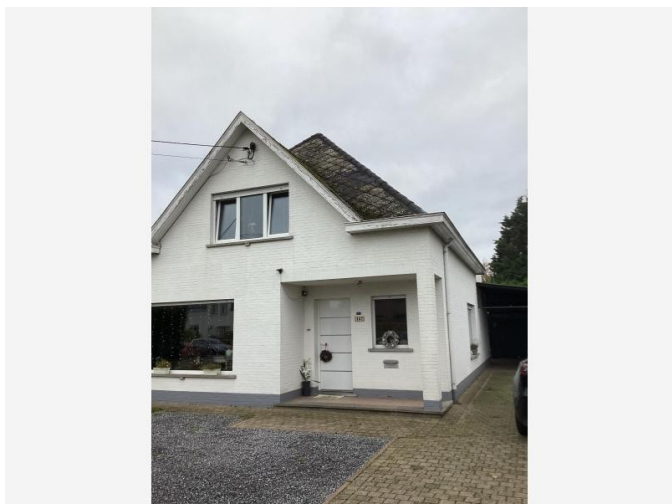
*Situeringfoto*

**Reden:** Er is geen volledige risicobeoordeling mogelijk

**Uitleg van de asbestdeskundige:** Niet mogelijk om een onderdak waar te nemen.

In geval van aanwezigheid, kan deze asbesthoudend zijn.

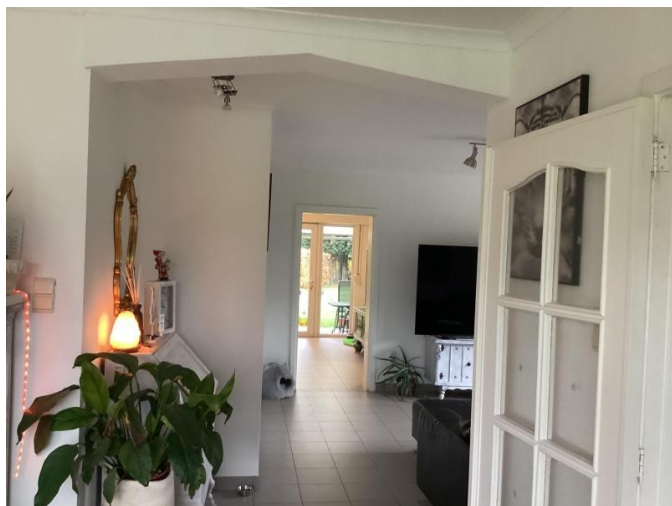
## Fiche 3: pleister muren

Overzichtsfoto

Detailfoto

Geen asbest

#	Type	Referentie	Resultaat
3.1	Mengmonster	001	Geen asbest

Beschrijving	pleister muren
Omgeving	Binnen
Primaire drager	Binnenwand
Bindmiddel van materiaal	Gips - kalk
Gebondenheid op basis van bindmiddel	Niet-hechtgebonden
Hoeveelheid (oppervlakte - dikte - aantal)	• 350,00 m <sup>2</sup> - 1,00 cm - 1 stuk
Totaal volume	3,50 m <sup>3</sup>
Identificatiemethode	Vaststelling met monstername
Destructieve handeling voor identificatie	Nee
Opmerking	Stalen Traphal Stookruimte Keuken Inkom
