# Asbestinventarisatetest

Leopoldplein 16, 2500 Lier

Attestnummer : 20240502-000326.000

Uitgegeven op : 02.05.2024

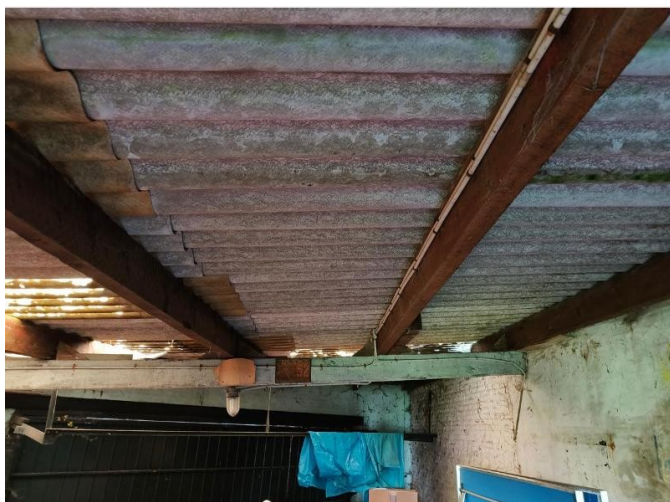
Beschrijving	Type	Actie
1. Golfplaten garage	Asbestmateriaal	Dringend verwijderen

Overzichtsfoto

Detailfoto

Eindbeoordeling materiaalrisico	Hoog materiaalrisico en/of hoge kans op vezelvrijgave
---------------------------------	---

Gebondenheid	Categorie 1: hechtgebonden in oorsprong
Asbestsoort (vezeltype)	Crocidoliet aanwezig
Asbestconcentratie	Laag (< 50%)
Afschermingsgraad van het gehele materiaal	Geheel of deels (ook) vrij aan de binnenlucht
Toestand van het materiaal	Matig beschadigd, matig verweerd

Beschrijving	Golfplaten garage
Omgeving	Grenst aan binnen- en buitenlucht
Primaire drager	Schuin dak
Asbestmateriaal	Dak- en gevelbekleding - Golfplaat
Bindmiddel van asbestmateriaal	Cement
Gebondenheid op basis van bindmiddel	Hecht
Hoeveelheid (oppervlakte - aantal)	• 65,00 m <sup>2</sup> - 1 stuk
Totale oppervlakte	65,00 m <sup>2</sup>
Eenvoudig bereikbaar	Ja
Bevestigingswijze	• Onbekend

Het asbestmateriaal valt onder de mijlpaal van 2034.

**Dringend verwijderen**

- Zorg voor een veilig beheer. Vermijd het beschadigen van het asbestmateriaal. Controleer de toestand jaarlijks op wijzigingen.
- Hemelwater dat afspoelt van asbestcement daken of gevels kan asbestdeeltjes bevatten. Gebruik het enkel voor gesloten circuits (bv. spoelen toiletten). Reinig na het vervangen van het dak of de gevel de dakgoten en regenwaterput of -ton om asbesthoudend sediment of slib te verwijderen

- Eenvoudige handelingen: mag via doe-het-zelf of door werknemer(s) met opleidingsattest eenvoudige handelingen  
Het wegnemen van de golfplaten kan op een veilige manier zonder kans op emissie.

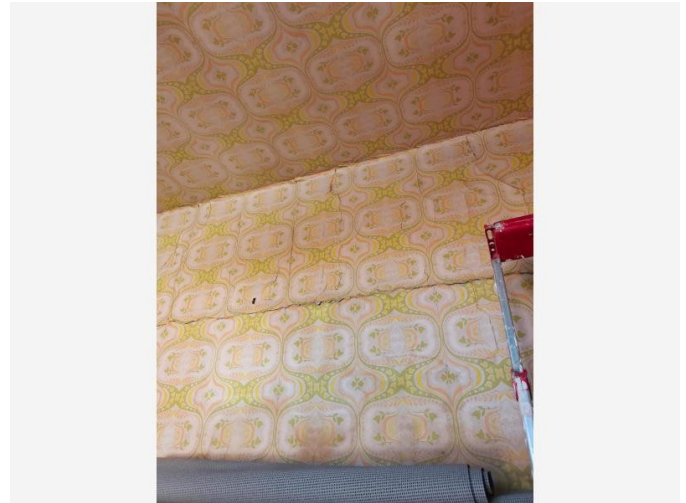
Overzichtsfoto

Detailfoto

Geen asbest

#	Type	Referentie	Resultaat
7.1	Mengmonster	MM03	Geen asbest

Beschrijving	Pleister muren
Omgeving	Binnen
