# Asbestinventarisatetest

Generaal Eisenhowerlei 73, 2140 Antwerpen

Attestnummer : 20240522-000519.000

Uitgegeven op : 22.05.2024

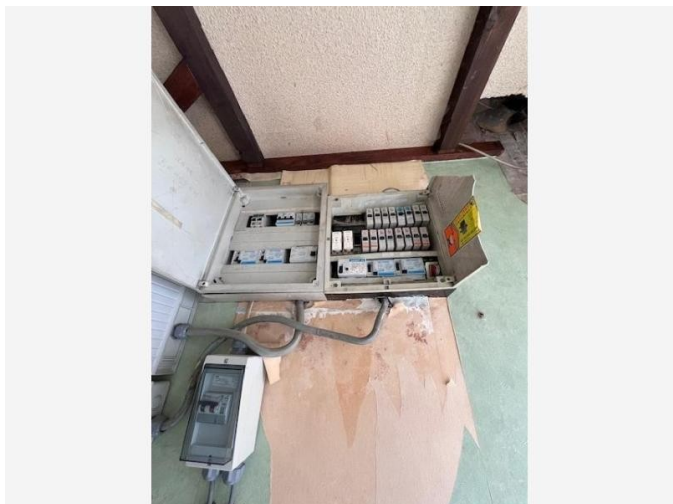
Overzichtsfoto

Detailfoto

Eindbeoordeling materiaalrisico	Verhoogd materiaalrisico en/of verhoogde kans op vezelvrijgave
---------------------------------	--

Gebondenheid	Categorie 2: niet-hechtgebonden met matrix
Asbestsoort (vezeltype)	Amfibool aanwezig, uitgezonderd crocidoliet
Asbestconcentratie	Laag (< 50%)
Afschermingsgraad van het gehele materiaal	Geheel of deels (ook) vrij aan de binnenlucht
Toestand van het materiaal	Licht beschadigd, licht verweerd. Intact materiaal type Pical – asbestboard of categorie III 'gebondenheid'

Beschrijving	Pleisterwerk muren
Omgeving	Binnen
Primaire drager	Binnenwand
Asbestmateriaal	In-situ afwerkingslagen - Pleisterwerk (wand, plafond, ...)
Bindmiddel van asbestmateriaal	Gips - kalk
Gebondenheid op basis van bindmiddel	Niet-hechtgebonden
Hoeveelheid (oppervlakte - dikte - aantal)	• 150,00 m <sup>2</sup> - 1,00 cm - 1 stuk
Totaal volume	1,50 m <sup>3</sup>
Eenvoudig bereikbaar	Ja
Bevestigingswijze	• Verlijmd, ingegoten, versmeerd

<b>Identificatiemethode</b>	Vaststelling zonder monstername Motivatie: Op vraag van de eigenaar-opdrachtgever werd geen monstername uitgevoerd
<b>Destructieve handeling voor identificatie</b>	Nee
<b>Opmerking</b>	De hoeveelheid is een berekeneerde schatting , er worden geen rechten verleend aan deze hoeveelheden. De dikte is een schatting die voorkomt uit de monsterplaatsen en is daarom niet altijd representatief.

Het asbestmateriaal valt onder de mijlpaal van 2034.

- Zorg voor een veilig beheer. Vermijd het beschadigen van het asbestmateriaal. Controleer de toestand jaarlijks op wijzigingen.
- Voer bijkomende staalname(s) uit.

- Hermetische zone (erkend asbestverwijderaar)  
Wanneer het pleisterwerk na bijkomend onderzoek asbesthoudend blijkt dan is een erkend asbestverwijderaar aangewezen voor de verwijdering.
