# Asbestinventarisatetest

Vijfkampstraat 17/001, 2020 Antwerpen

Attestnummer : **20240919-000489.000**

Uitgegeven op : **19.09.2024**

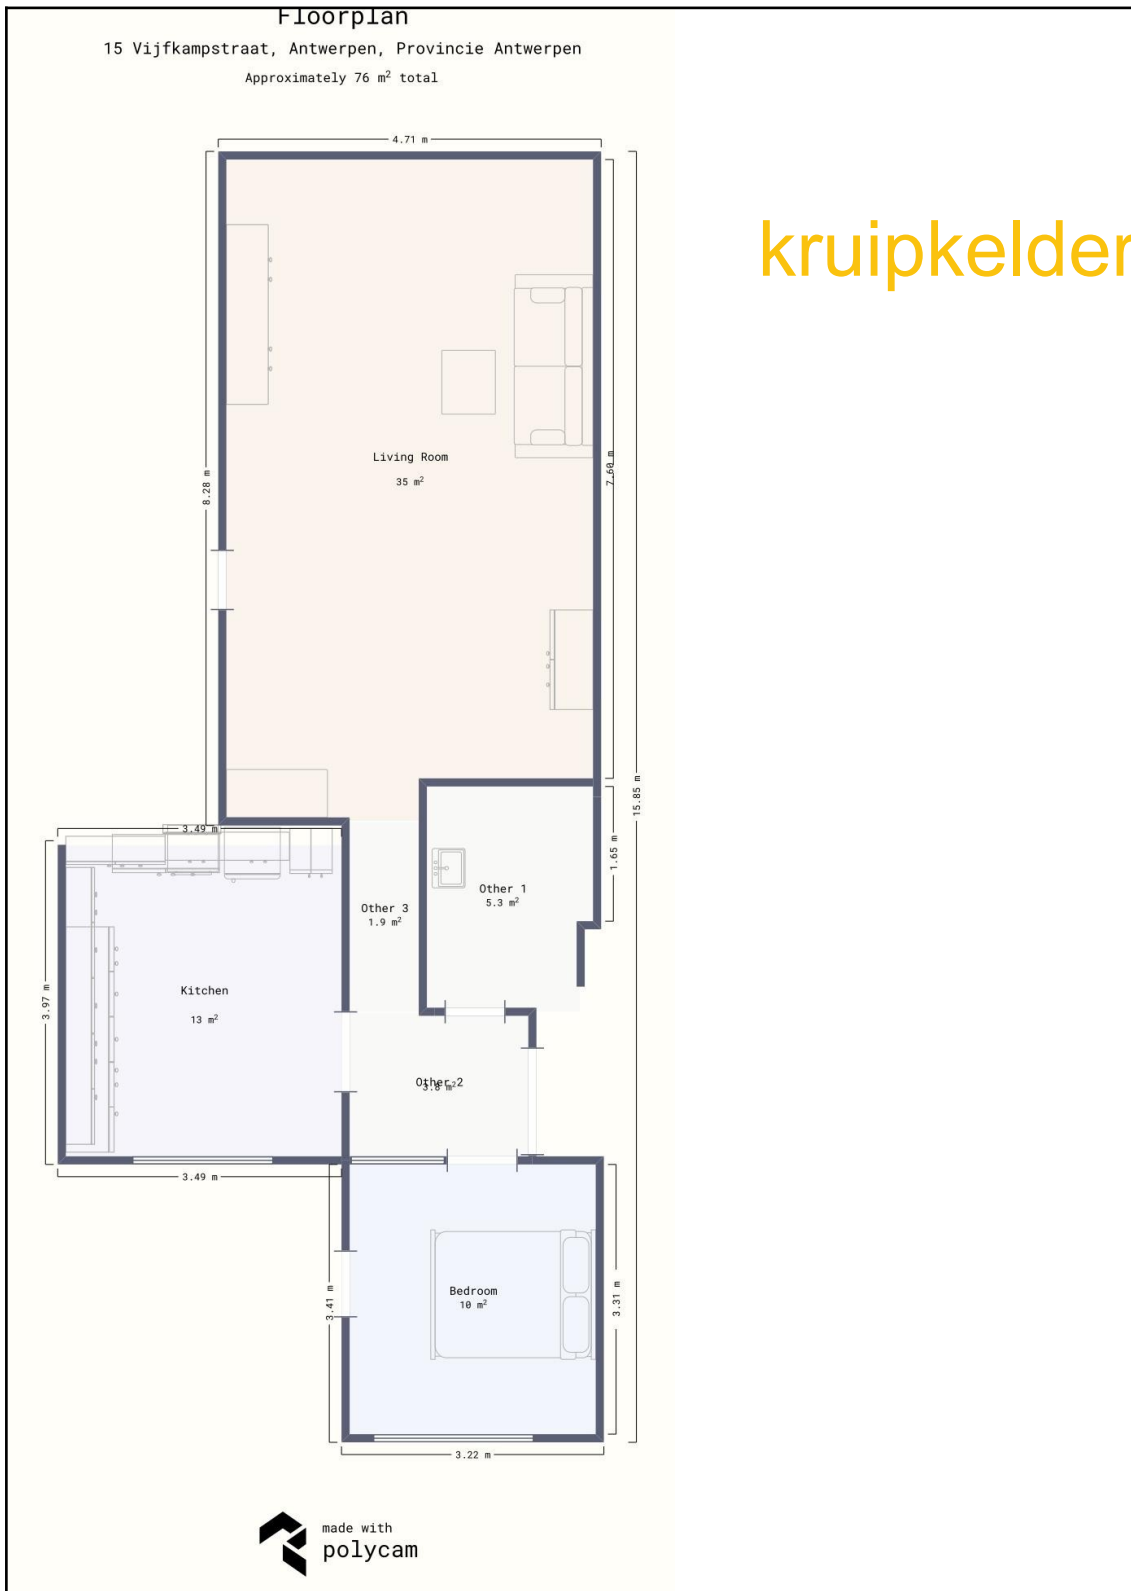
# Plan 1.4: Gelijkvloers

1. Kruipkelder	Beperking	-
----------------	-----------	---

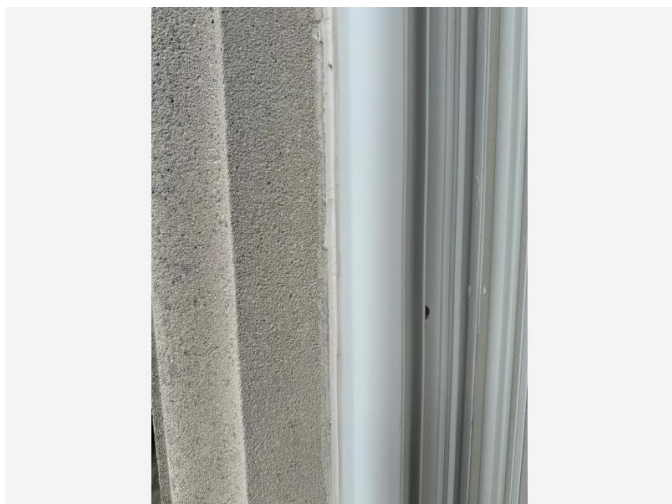
Vrije foto

De mastiek werd gecontroleerd en als niet-asbesthoudend beschouwd. (zacht en elastisch)

Identificatiemethode	Vaststelling & expertise (niet-asbestverdacht)
----------------------	--

Geen asbest

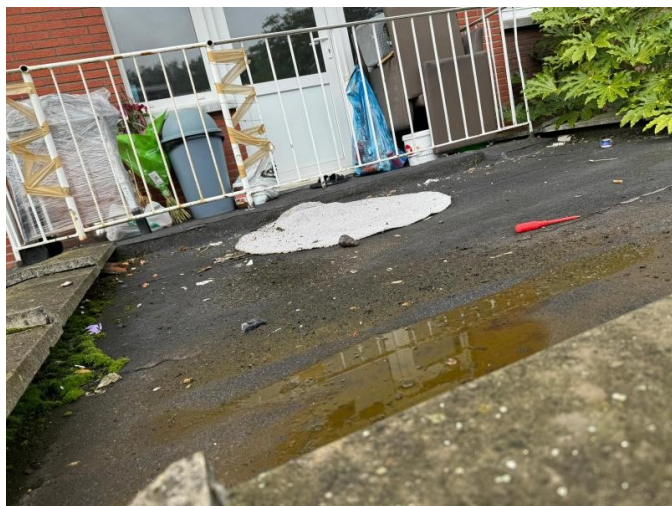
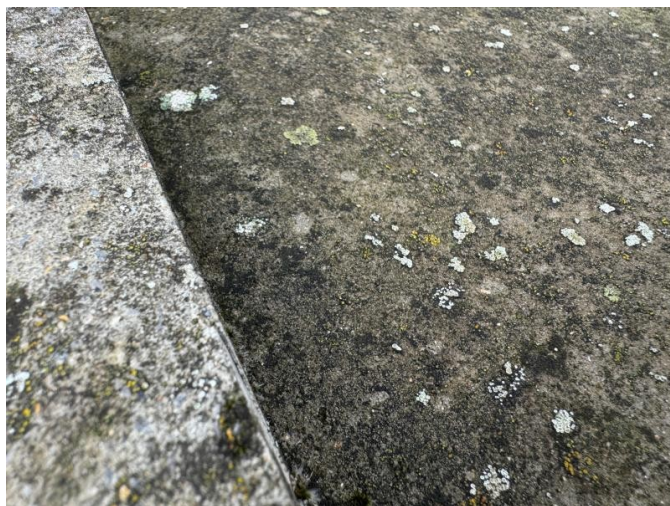
## Fiche 3: Roofing

Geen asbest

#	Type	Referentie	Resultaat
3.1	Puntmonster	3	Geen asbest

Beschrijving	Roofing
Omgeving	Buiten
Primaire drager	Plat dak
Bindmiddel van materiaal	Bitumen (roofing, teer, asfalt)
Gebondenheid op basis van bindmiddel	Hecht
Hoeveelheid (oppervlakte - aantal)	• 10,00 m <sup>2</sup> - 1 stuk
Totale oppervlakte	10,00 m <sup>2</sup>
Identificatiemethode	Vaststelling met monsternamen
Destructieve handeling voor identificatie	Nee
Opmerking	Staalname tot op de eventuele onderliggende lagen is niet mogelijk zonder uitbreiding naar een destructief onderzoek.
