710 - INSP  
 ISO/IEC 17020  
 Origineel verslag

## Verkoop [Afd 8.4.2]

Verslagnummer: 31/17062024/35462/1/1

De Pacht 32, 9506, Geraardsbergen (België)

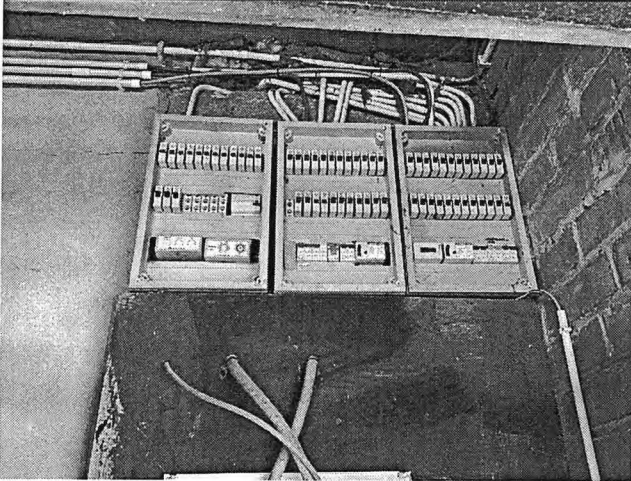
### Elektrisch bord

- De aarding van de stopcontacten zijn niet aangesloten op de aardingsgeleider. oAfd 5.3.5.2.b
- Het verdeelbord is niet toegankelijk. – oAfd 5.3.5.1
- Het verdeelbord is onvoldoende gemarkeerd. Individuele markering, voedingsspanning en/of gevarendriehoek ontbreken. - oAfd 3.1.3.3; Afd 9.4.1

- Er is geen deur aan het bord. oAfd 4.2.2.3; oAfd 4.2.2.1.b; oAfd 5.3.5.1
- het eendraadsschema en situatieplan zijn niet aanwezig. – oAfd 3.1.2.1
- De beschermingsgraad van de ruimte moet ten minste IPXX-D zijn voor ruimtes publiek toegankelijk en IPXX-B voor gewone ruimtes. – oAfd 4.2.2.3

- Er ontbreken afdekplaatjes in het elektrisch bord. – Afd 5.2.6; oAfd 4.2.2.3
- Een differentieelstroombeschermingsinrichting van hoge of zeer hoge gevoeligheid beschermt niet zoals het zou moeten de circuits waar water aanwezig is. (factor van externe invloeden AD2 of meer)- – oAfd 4.2.4.3.b; oAfd 5.3.5.3
