Asbestinventarisatetest

Kleemstraat 9, 1741 Ternat

Attestnummer : 20230731-000363.000

Uitgegeven op : 31.07.2023

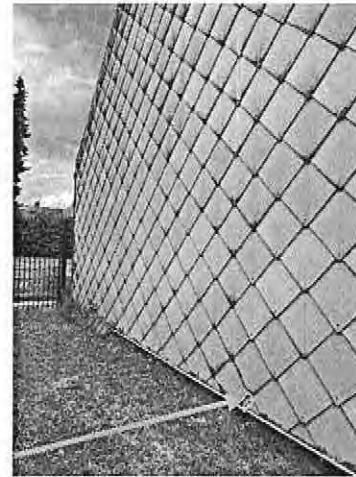
Fiche 1: Shingles

Eindbeoordeling materiaalrisico	Verhoogd materiaalrisico en/of verhoogde kans op vezelvrijgave
---------------------------------	--

Gebondenheid	Categorie 1: hechtgebonden in oorsprong
Asbestsoort (vezeltype)	Alleen chrysotiel
Asbestconcentratie	Laag (< 50%)
Afschermingsgraad van het gehele materiaal	Geheel of deels vrij aan de buitenlucht
Toestand van het materiaal	Matig beschadigd, matig verweerd

#	Type	Referentie	Resultaat
1.1	Puntmonster	MM01	Chrysotiel

Beschrijving	Shingles
Omgeving	Buiten
Primaire drager	Wand buitenschil
Asbestmateriaal	Dak- en gevelbekleding - Lei, shingle
Bindmiddel van asbestmateriaal	Cement
Gebondenheid op basis van bindmiddel	Hecht
Hoeveelheid (oppervlakte - aantal)	• 60,00 m ² - 1 stuk

Totale oppervlakte	60,00 m ²
Eenvoudig bereikbaar	Ja
Bevestigingswijze	<ul style="list-style-type: none">• Geklemd
Identificatiemethode	Vaststelling met monstername
Destructieve handeling voor identificatie	Nee

Het asbestmateriaal valt onder de mijlpaal van 2034.

- Zorg voor een veilig beheer. Vermijd het beschadigen van het asbestmateriaal. Controleer de toestand jaarlijks op wijzigingen.
- Hemelwater dat afspoelt van asbestcement daken of gevels kan asbestdeeltjes bevatten. Gebruik het enkel voor gesloten circuits (bv. spoelen toiletten). Reinig na het vervangen van het dak of de gevel de dakgoten en regenwaterput of -ton om asbesthoudend sediment of slib te verwijderen

- Eenvoudige handelingen: mag via doe-het-zelf of door werknemer(s) met opleidingsattest eenvoudige handelingen
Met de nodige voorzichtigheid verwijderen, vermijd breken, afvoeren naar containerpark in de correcte verpakking

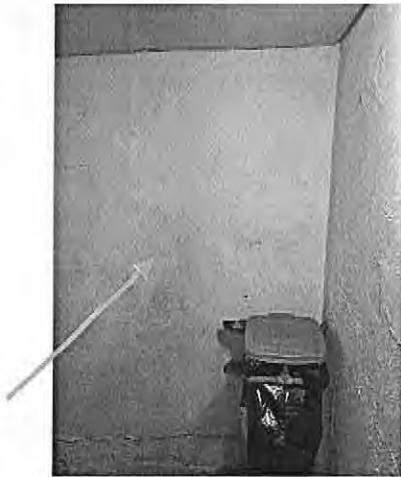
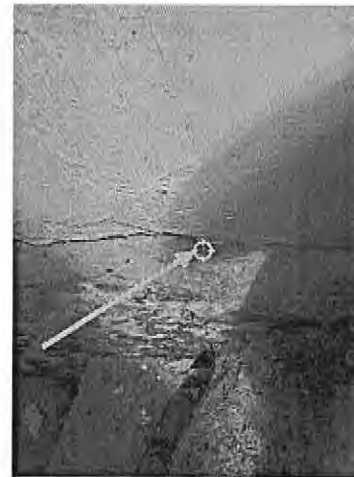
Fiche 2: Pleisterwerk

Geen asbest

#	Type	Referentie	Resultaat
2.1	Mengmonster	MM03	Geen asbest

Beschrijving	Pleisterwerk
Omgeving	Binnen
Primaire drager	Binnenwand

Bindmiddel van materiaal	Gips - kalk
Gebondenheid op basis van bindmiddel	Niet-hechtgebonden
Hoeveelheid (oppervlakte - dikte - aantal)	• 120,00 m ² - 1,00 cm - 1 stuk
Totaal volume	1,20 m ³
Identificatiemethode	Vaststelling met monstername
Destructieve handeling voor identificatie	Nee

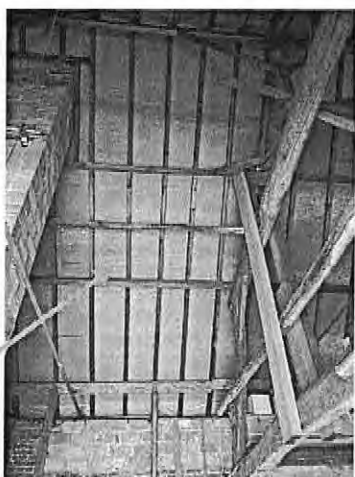
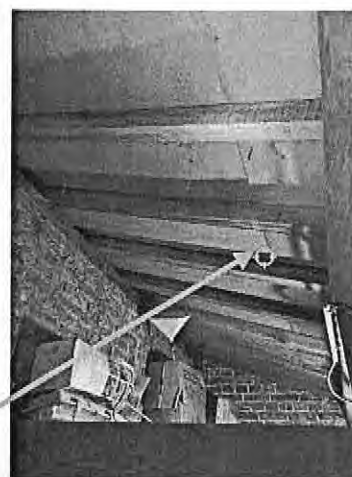
Fiche 3: Plaat Onderdak

Geen asbest

#	Type	Referentie	Resultaat
3.1	Puntmonster	MM02	Geen asbest

Beschrijving	Plaat Onderdak
Omgeving	Binnen
Primaire drager	Schuin dak

Bindmiddel van materiaal	Cement
Gebondenheid op basis van bindmiddel	Hecht
Hoeveelheid (oppervlakte - dikte - aantal)	• 270,00 m ² - 1,00 cm - 1 stuk
Totaal volume	2,70 m ³
Identificatiemethode	Vaststelling met monstername
Destructieve handeling voor identificatie	Nee
