# Asbestinventarisatattest

Pamelstraat 132, 9400 Ninove

Attestnummer : 20250625-000489.000

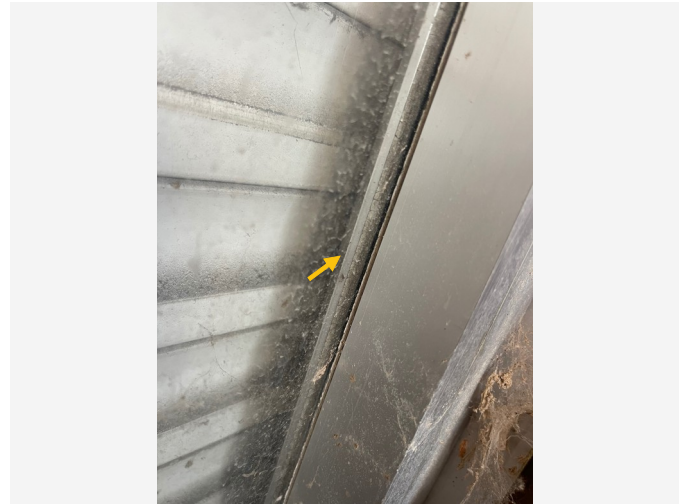
Overzichtsfoto

Detailfoto

| Eindbeoordeling materiaalrisico | Laag materiaalrisico en/of verlaagde kans op vezelvrijgave |

| Toestand van het materiaal | Licht beschadigd, licht verweerd. Intact calciumsilicaatmateriaal of categorie III 'gebondenheid' |

| Beschrijving | Mastiek |
| Opmerking | <p>Dit is een grove schatting van hoeveelheden en gewichten en mag niet worden gebruikt voor meetstaten in bouwwerken.</p> <p>De mastiek bevindt zich aan de buitenzijde van de ramen in de voorgevel, zowel op het gelijkvloers als op de eerste verdieping</p> |

- Zorg voor een veilig beheer. Vermijd het beschadigen van het asbestmateriaal. Controleer de toestand jaarlijks op wijzigingen.
- Voer bijkomende staalname(s) uit.

- Eenvoudige handelingen: mag via doe-het-zelf of door werknemer(s) met opleidingsattest eenvoudige handelingen  
Mag via EVH doe het zelf en werknemers met opleiding attest verwijderd mag worden. Afvoer naar een erkend verzamelaar afvalstoffen.

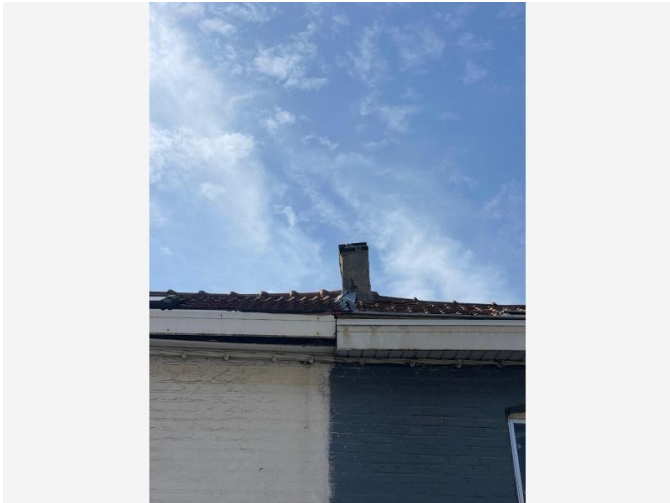
*Situeringsfoto*

**Reden:** Het te onderzoeken materiaal situeert zich hoger dan 3,50 m te rekenen vanaf een veilige ondergrond

**Uitleg van de asbestdeskundige:** Dit is niet vast te stellen omdat de schouw hoger is dan 3,50m en niet veilig te bereiken is via het schuin dak. Bij werken (dak of reiniging schouw) kan een stelling geplaatst worden, het is niet duidelijk of er asbestverdachte materialen aanwezig zijn in de schouw.
