Rapport de contrôle d'installations électriques à basse et à très basse tension

RÉF. 143/2024/57911/01:3

DATE DU CONTRÔLE 18/03/2024 AGENT VISITEUR Arnaud Bertinchamps
ADRESSE DU CONTRÔLE chaussée de Wavre 1623 - 1160 AUDERGHEM TYPE DE CONTRÔLE Visite de contrôle vente ancienne installation (8.4.2.)

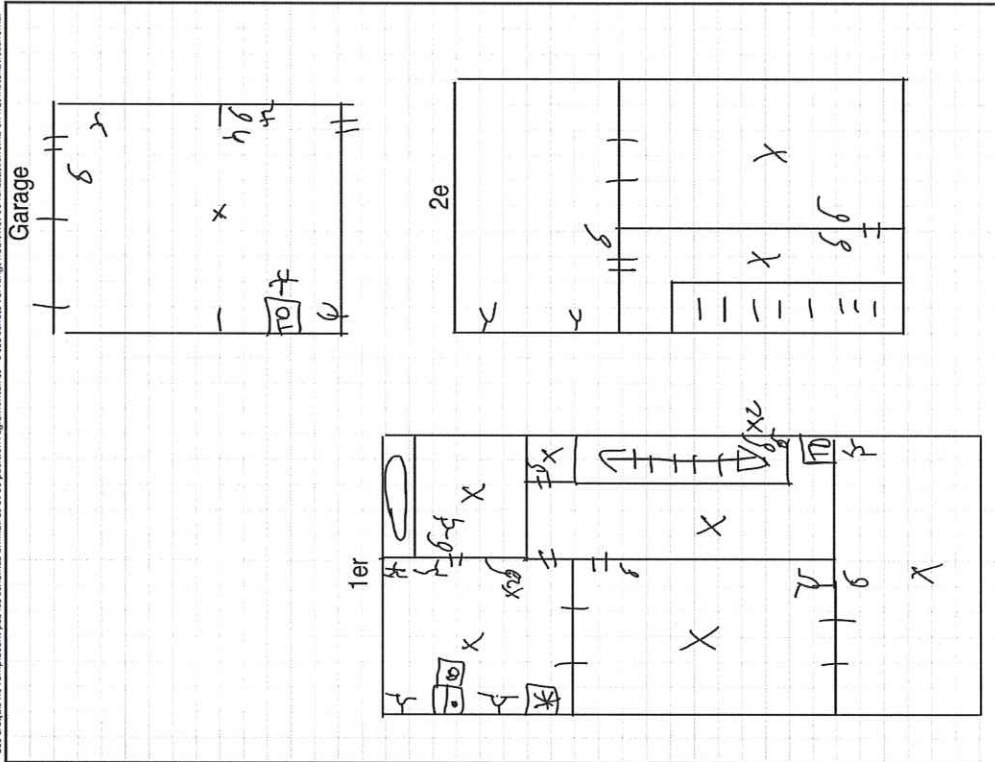
Croquis de position élémentaire et descriptif sommaire des tableaux Schets elektrische installatie en beschrijvende opsomming elektriciteitsborden

Sur base de ce qui est visible et accessible lors du contrôle - Gebaseerd op wat zichtbaar en toegankelijk is tijdens de keuring
