Asbestinventarisatetest

Middenhutlaan 25, 1640 Sint-Genesius-Rode

Attestnummer : **20240810-000144.000**

Asbestveilig

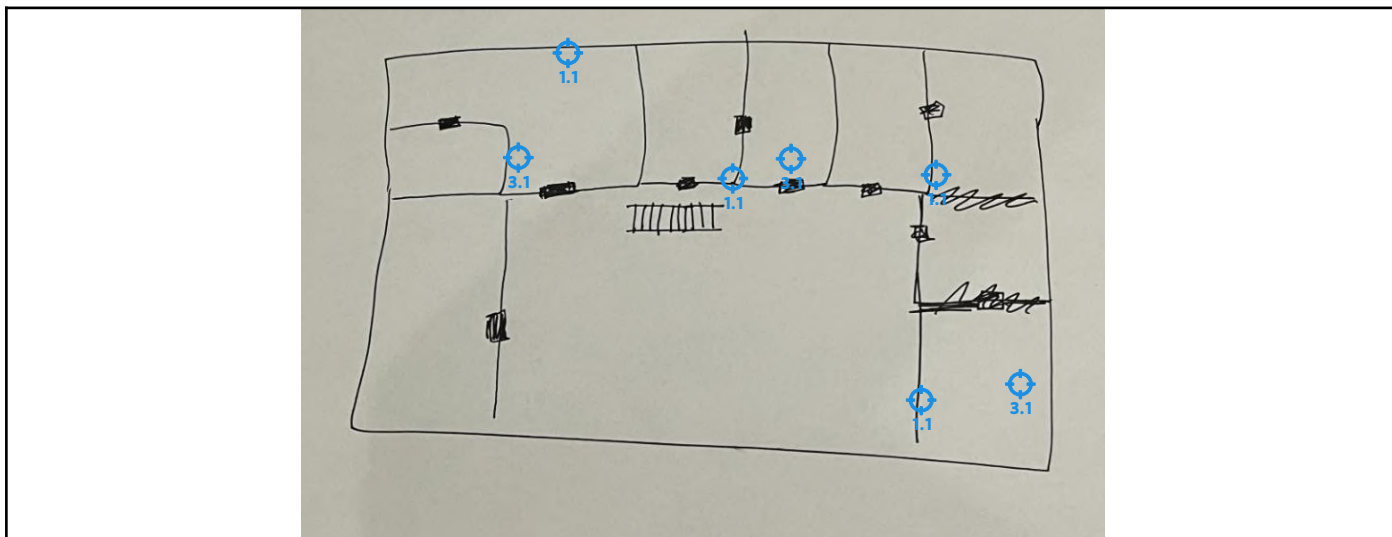
Plan 1.3: Eerste verdieping

Beschrijving	Type	Actie
1. Pleisterwerk muren	Geen asbest	-
1.1 Code: MM01	Mengmonster	-
3. Pleisterwerk plafond	Geen asbest	-
3.1 Code: MM02	Mengmonster	-

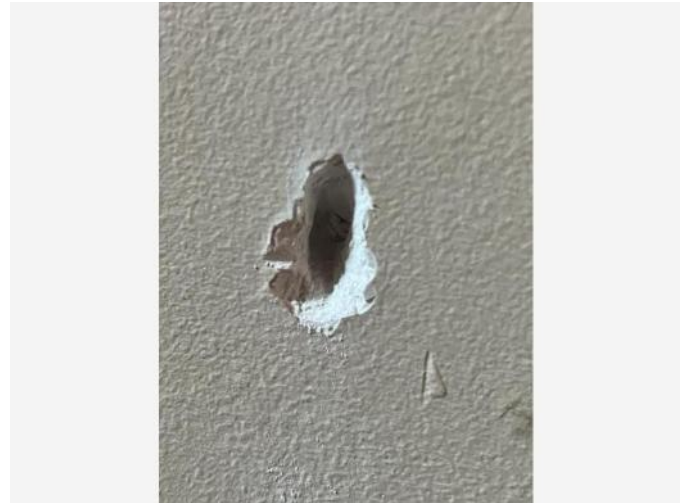
Geen asbest

#	Type	Referentie	Resultaat
1.1	Mengmonster	MM01	Geen asbest

Beschrijving	Pleisterwerk muren
Omgeving	Binnen
Primaire drager	Binnenwand
Bindmiddel van materiaal	Gips - kalk
Gebondenheid op basis van bindmiddel	Niet-hechtgebonden
Hoeveelheid (oppervlakte - dikte - aantal)	• 2.500,00 m ² - 0,49 cm - 1 stuk
Totaal volume	12,25 m ³
Identificatiemethode	Vaststelling met monsternamen
Destructieve handeling voor identificatie	Nee

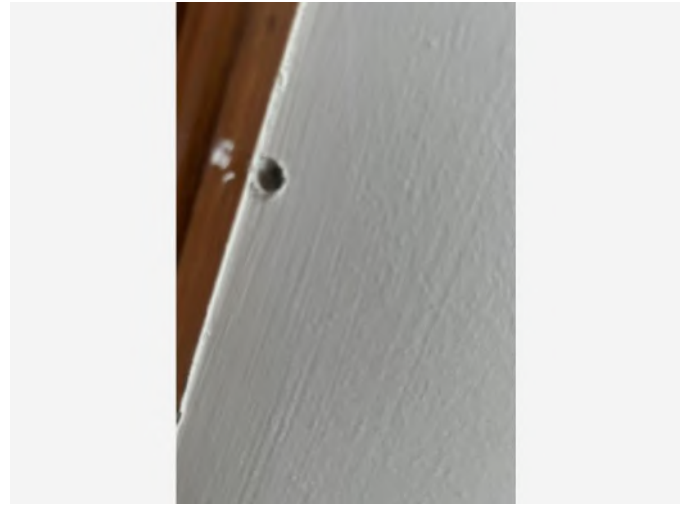
Fiche 3: Pleisterwerk plafond

Geen asbest

#	Type	Referentie	Resultaat
3.1	Mengmonster	MM02	Geen asbest

Beschrijving	Pleisterwerk plafond
Omgeving	Binnen
Primaire drager	Plafond
Bindmiddel van materiaal	Gips - kalk
Gebondenheid op basis van bindmiddel	Niet-hechtgebonden
Hoeveelheid (oppervlakte - dikte - aantal)	• 1.200,00 m ² - 0,20 cm - 1 stuk
Totaal volume	2,40 m ³
Identificatiemethode	Vaststelling met monsternamen
Destructieve handeling voor identificatie	Nee
