## Elektrische installaties op laagspanning en op zeer lage spanning (Boek 1 - KB 8/09/2019) - Algemene Directie Energie

Vorselaarlan 6 - 2830 Willebroek

Uitgevoerd op: 06/01/2023

**Niet conform**

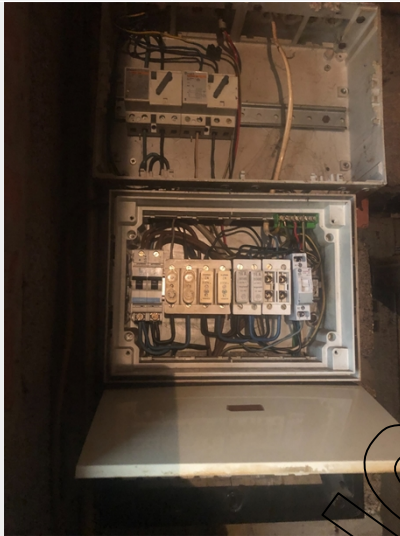
( Inwendige foto )

beschrijving schakelbord	2 automaten 6A 2 automaten 20A 2 zekeringen 16 A 1 zekering 6A 1 automaat 20A 2 zekeringen 2 A 2 automaat 32A
Plaats	Garage
Aantal differentieelstroominrichtingen	2
Aantal stroombanen	11

- De continuïteit van de beschermingsgeleider(s) naar de aarde dient verzekerd te worden (B1: 5.3.5.2.; 5.4.3.5.; B3: 5.3.5.2.; 5.4.3.5.).
- Als de beschermingsgeleider (PE) voorzien is van een isolatie, moet deze een geel/groene kleur hebben (B1: 5.1.6.2.; 5.4.3.3.; B3: 5.1.6.2.; 5.4.3.3.).
- De smeltveiligheidshouders of houders van automatische schakelaars dienen voorzien te worden van calibrelementen (B1: 5.3.5.5.; B3: 5.3.5.5.).
- De differentieelstroominrichting biedt niet meer de noodzakelijke veiligheids garanties (B1: 1.4.2.1.; B3: 1.4.2.1.). 40A/30mA
