# Asbestinventarisat attest

Constant Broeckmeyerstraat 32, 2830 Willebroek

Attestnummer : 20260704-000089.000

**Niet-asbestveilig**

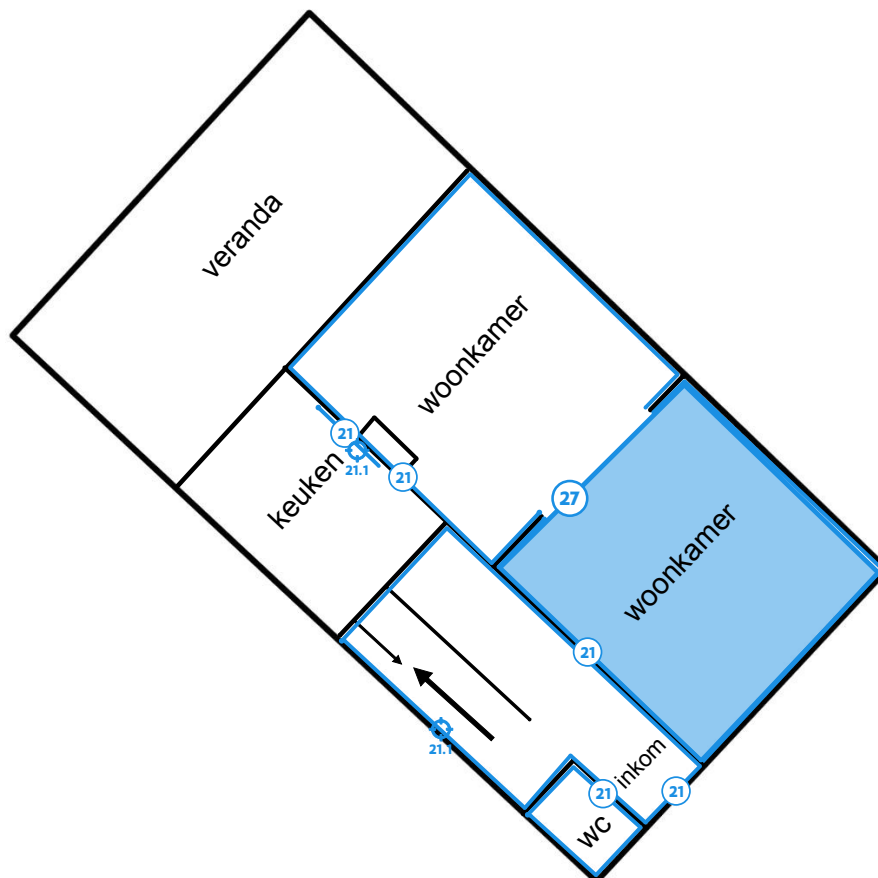
### Plan 1.7: A1 - GLV (muren en plafonds)

De overige binnenwanden zijn uitgevoerd in hout, PVC  
De overige plafonds zijn uitgevoerd in hout, houten/PVC schroten

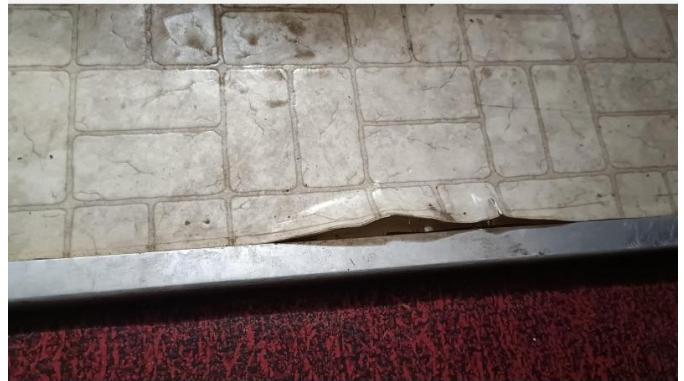
Overzichtsfoto

| Opmerking | <p>Asbestverdachte vloerzeil met beige kleur en patroon gesitueerd in het toilet. Er werd een monster genomen aan een beschadiging.</p> <p>De vermelde oppervlakten, hoeveelheden, lengtes, volumes, maten en gewichten vormen een loutere schatting op basis van visuele inspectie en beschikbare (bouwkundige) informatie; en dienen uitsluitend ter indicatie en mogen niet worden gebruikt als maatstaf voor heffing. Er kan geen enkele juridische waarde aan worden ontleend, noch vormt deze informatie enige basis voor aansprakelijkheid of schadeclaims.</p> |

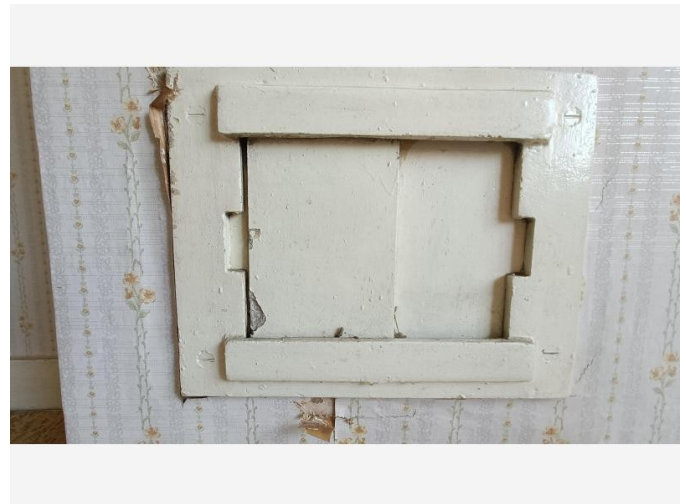
Overzichtsfoto

| Opmerking | <p>4 asbestverdachte vezelcement roetschuiven/inspectieluiken gesitueerd in de schouw en waarneembaar in 2 slaapkamers. Er werd een monster genomen aan een beschadiging.</p> <p>De vermelde oppervlakten, hoeveelheden, lengtes, volumes, maten en gewichten vormen een loutere schatting op basis van visuele inspectie en beschikbare (bouwkundige) informatie; en dienen uitsluitend ter indicatie en mogen niet worden gebruikt als maatstaf voor heffing. Er kan geen enkele juridische waarde aan worden ontleend, noch vormt deze informatie enige basis voor aansprakelijkheid of schadeclaims.</p> |

- Eenvoudige handelingen: mag via doe-het-zelf of door werknemer(s) met opleidingsattest eenvoudige handelingen  
Deze toepassing kan door een aannemer die over een opleidingsattest van eenvoudige handelingen beschikt of door een particulier (doe-het-zelf), verwijderd worden indien er geen verhoogd risico op vrijgave van asbestvezels (max. concentratie  $0,01 \text{ vezels/cm}^3$  - CODEX Art. VI.3-54) ontstaat en de toepassing voorafgaand wordt gefixeerd/bevochtigd; de individuele elementen zonder machinale werktuigen en zonder breken of gooien 1 voor 1 losgemaakt worden; en ten slotte in gesloten verpakking weggevoerd worden naar een erkend afvalpunt (recyclagepark).

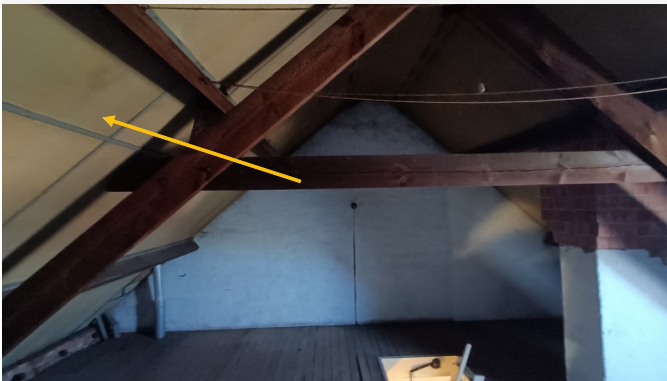
Overzichtsfoto

| Opmerking | <p>Asbestverdachte vezelcement wandbeplating gesitueerd aan de schouw in de slaapkamer op V1. Er werd een monster genomen aan een beschadiging.</p> <p>Opgelet: het is mogelijk dat er zich nog meerdere identieke wandplaten bevinden al dan niet ingesloten of bedekt. Wees waakzaam bij renovatiewerken.</p> <p>De vermelde oppervlakten, hoeveelheden, lengtes, volumes, maten en gewichten vormen een loutere schatting op basis van visuele inspectie en beschikbare (bouwkundige) informatie; en dienen uitsluitend ter indicatie en mogen niet worden gebruikt als maatstaf voor heffing. Er kan geen enkele juridische waarde aan worden ontleend, noch vormt deze informatie enige basis voor aansprakelijkheid of schadeclaims.</p> |

- Eenvoudige handelingen: mag via doe-het-zelf of door werknemer(s) met opleidingsattest eenvoudige handelingen  
Deze toepassing kan door een aannemer die over een opleidingsattest van eenvoudige handelingen beschikt of door een particulier (doe-het-zelf), verwijderd worden indien er geen verhoogd risico op vrijgave van asbestvezels (max. concentratie  $0,01 \text{ vezels/cm}^3$  - CODEX Art. VI.3-54) ontstaat en de toepassing voorafgaand wordt gefixeerd/bevochtigd; de individuele elementen zonder machinale werktuigen en zonder breken of gooien 1 voor 1 losgemaakt worden; en ten slotte in gesloten verpakking weggevoerd worden naar een erkend afvalpunt (recyclagepark).

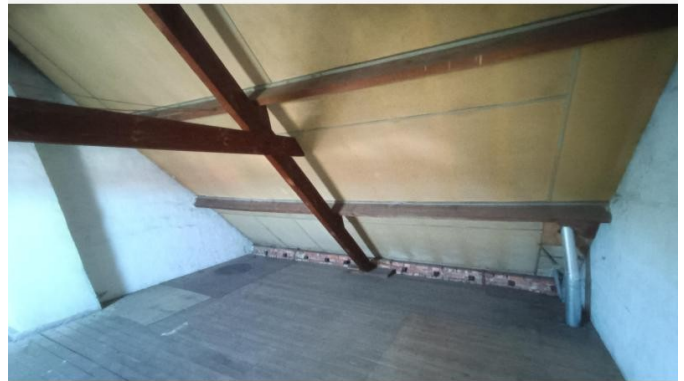
| Opmerking | <p>Asbestverdachte vezelcement onderdakplaten met gele kleur (Menuiserite) waarneembaar op de zolder. Er werd een monster genomen aan de straatzijde aan een beschadiging.</p> <p>De vermelde oppervlakten, hoeveelheden, lengtes, volumes, maten en gewichten vormen een loutere schatting op basis van visuele inspectie en beschikbare (bouwkundige) informatie; en dienen uitsluitend ter indicatie en mogen niet worden gebruikt als maatstaf voor heffing. Er kan geen enkele juridische waarde aan worden ontleend, noch vormt deze informatie enige basis voor aansprakelijkheid of schadeclaims.</p> |

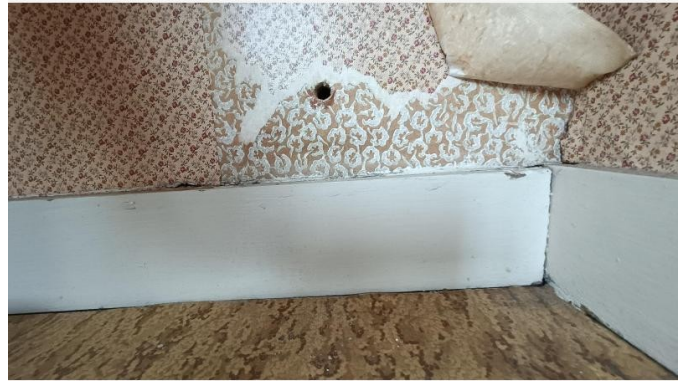
Overzichtsfoto

| Opmerking | <p>Binnenwandafwerking bestaande uit gips-kalk-mortel (pleisterwerk) onderworpen aan een verplichte monstername, aanwezig in verschillende ruimtes. Het inspectieprotocol schrijft voor om een 1 representatief mengmonster te nemen van het pleisterwerk aan wanden of vergelijkbare dragers van de volgende ruimtes: bestaande uit monsternamepunten in een individuele ruimte, een natte ruimte, een stookplaats en een trappenhal; (indien aanwezig en van toepassing).</p> <p>Monsternamelocaties: inkomhal/traphal GLV, keuken, slaapkamer. Er is geen stookruimte.</p> <p>De vermelde oppervlakten, hoeveelheden, lengtes, volumes, maten en gewichten vormen een loutere schatting op basis van visuele inspectie en beschikbare (bouwkundige) informatie; en dienen uitsluitend ter indicatie en mogen niet worden gebruikt als maatstaf voor heffing. Er kan geen enkele juridische waarde aan worden ontleend, noch vormt deze informatie enige basis voor aansprakelijkheid of schadeclaims.</p> |

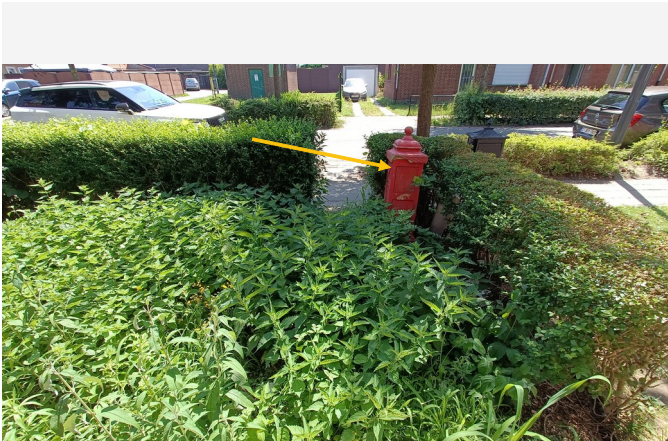
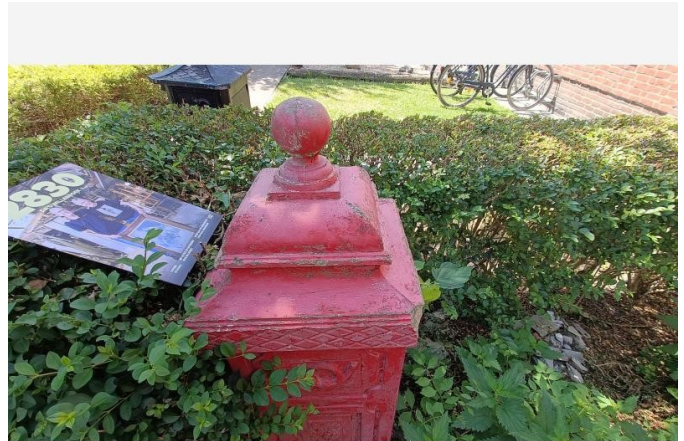
## Fiche 24: Brievenbus

| Opmerking | <p>Brievenbus in vezelcement gesitueerd in de voortuin. Er werd een monster genomen aan een beschadiging.</p> <p>De vermelde oppervlakten, hoeveelheden, lengtes, volumes, maten en gewichten vormen een loutere schatting op basis van visuele inspectie en beschikbare (bouwkundige) informatie; en dienen uitsluitend ter indicatie en mogen niet worden gebruikt als maatstaf voor heffing. Er kan geen enkele juridische waarde aan worden ontleend, noch vormt deze informatie enige basis voor aansprakelijkheid of schadeclaims.</p> |

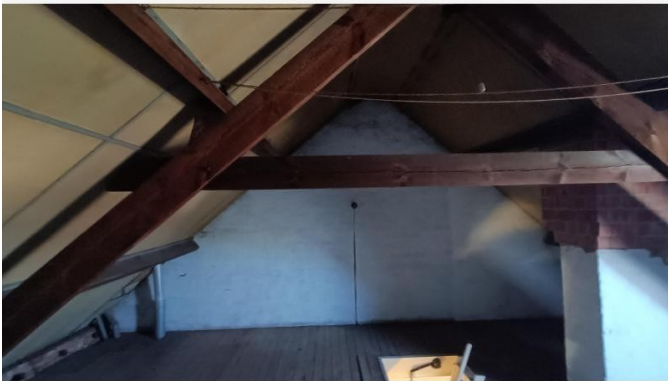
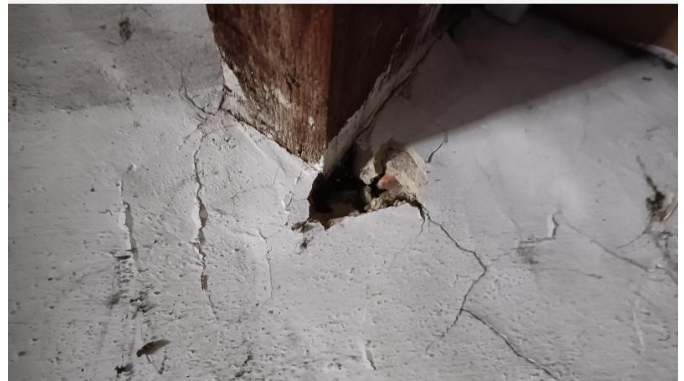
## Fiche 25: Cementering van de binnenwanden van de zolder

Geen asbest

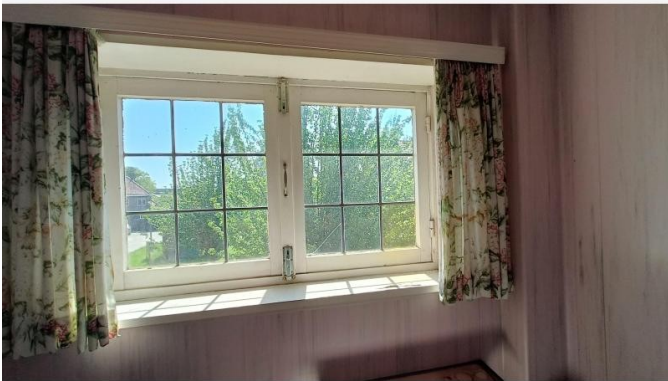
## Fiche 26: Stopverf tussen glas en houten raam- en deurprofielen

Geen asbest

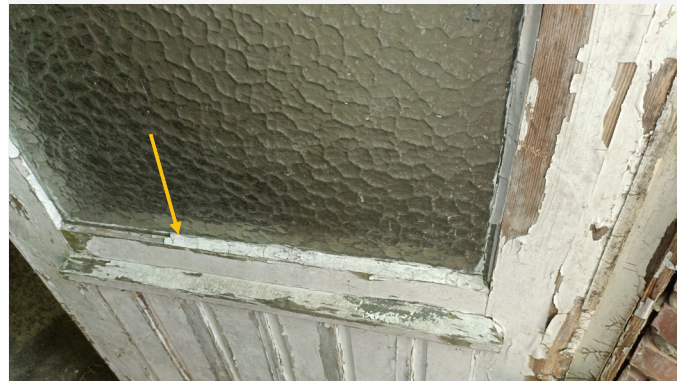
Overzichtsfoto

| Opmerking | <p>Stopverf gesitueerd tussen het glas en de houten raam/deurprofielen.</p> <p>Monsternamelocaties: houten raam slaapkamer aan een beschadiging</p> <p>De vermelde oppervlakten, hoeveelheden, lengtes, volumes, maten en gewichten vormen een loutere schatting op basis van visuele inspectie en beschikbare (bouwkundige) informatie; en dienen uitsluitend ter indicatie en mogen niet worden gebruikt als maatstaf voor heffing. Er kan geen enkele juridische waarde aan worden ontleend, noch vormt deze informatie enige basis voor aansprakelijkheid of schadeclaims.</p> |

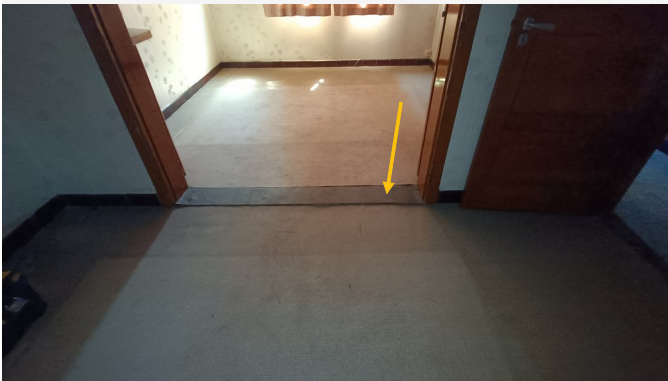
## Fiche 28: Lijmlaag onder de rubberlaag van de vloerdorpels

Geen asbest

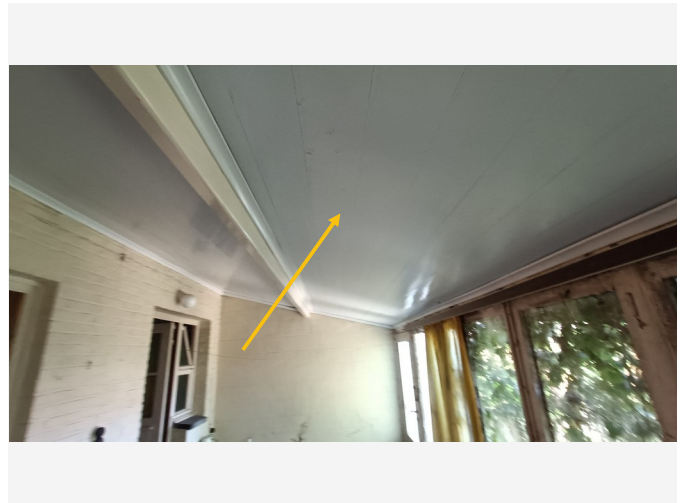
### Fiche 33: Onderdak van de veranda niet waarneembaar (PVC golfplaten)

| Beschrijving | Notitie | Terug te vinden op plannen |
|---|---|---|
| Fiche 33: Onderdak van de veranda niet waarneembaar (PVC golfplaten) | Het onderdak (indien aanwezig) is langs de binnen- en buitenzijde volledig afgeschermd. Op dit moment is het niet mogelijk om het onderdak (indien aanwezig) te onderzoeken binnen de scope van het onderzoek. Een volledige beoordeling van het asbesthoudend karakter van dit schildeel is enkel mogelijk mits uitbreiding naar aanvullend/destructief onderzoek (optioneel). | - |
