# Asbestinventarisatetest

Ninoofsesteenweg 343/202, 1700 Dilbeek

Attestnummer : **20240512-000119.000**

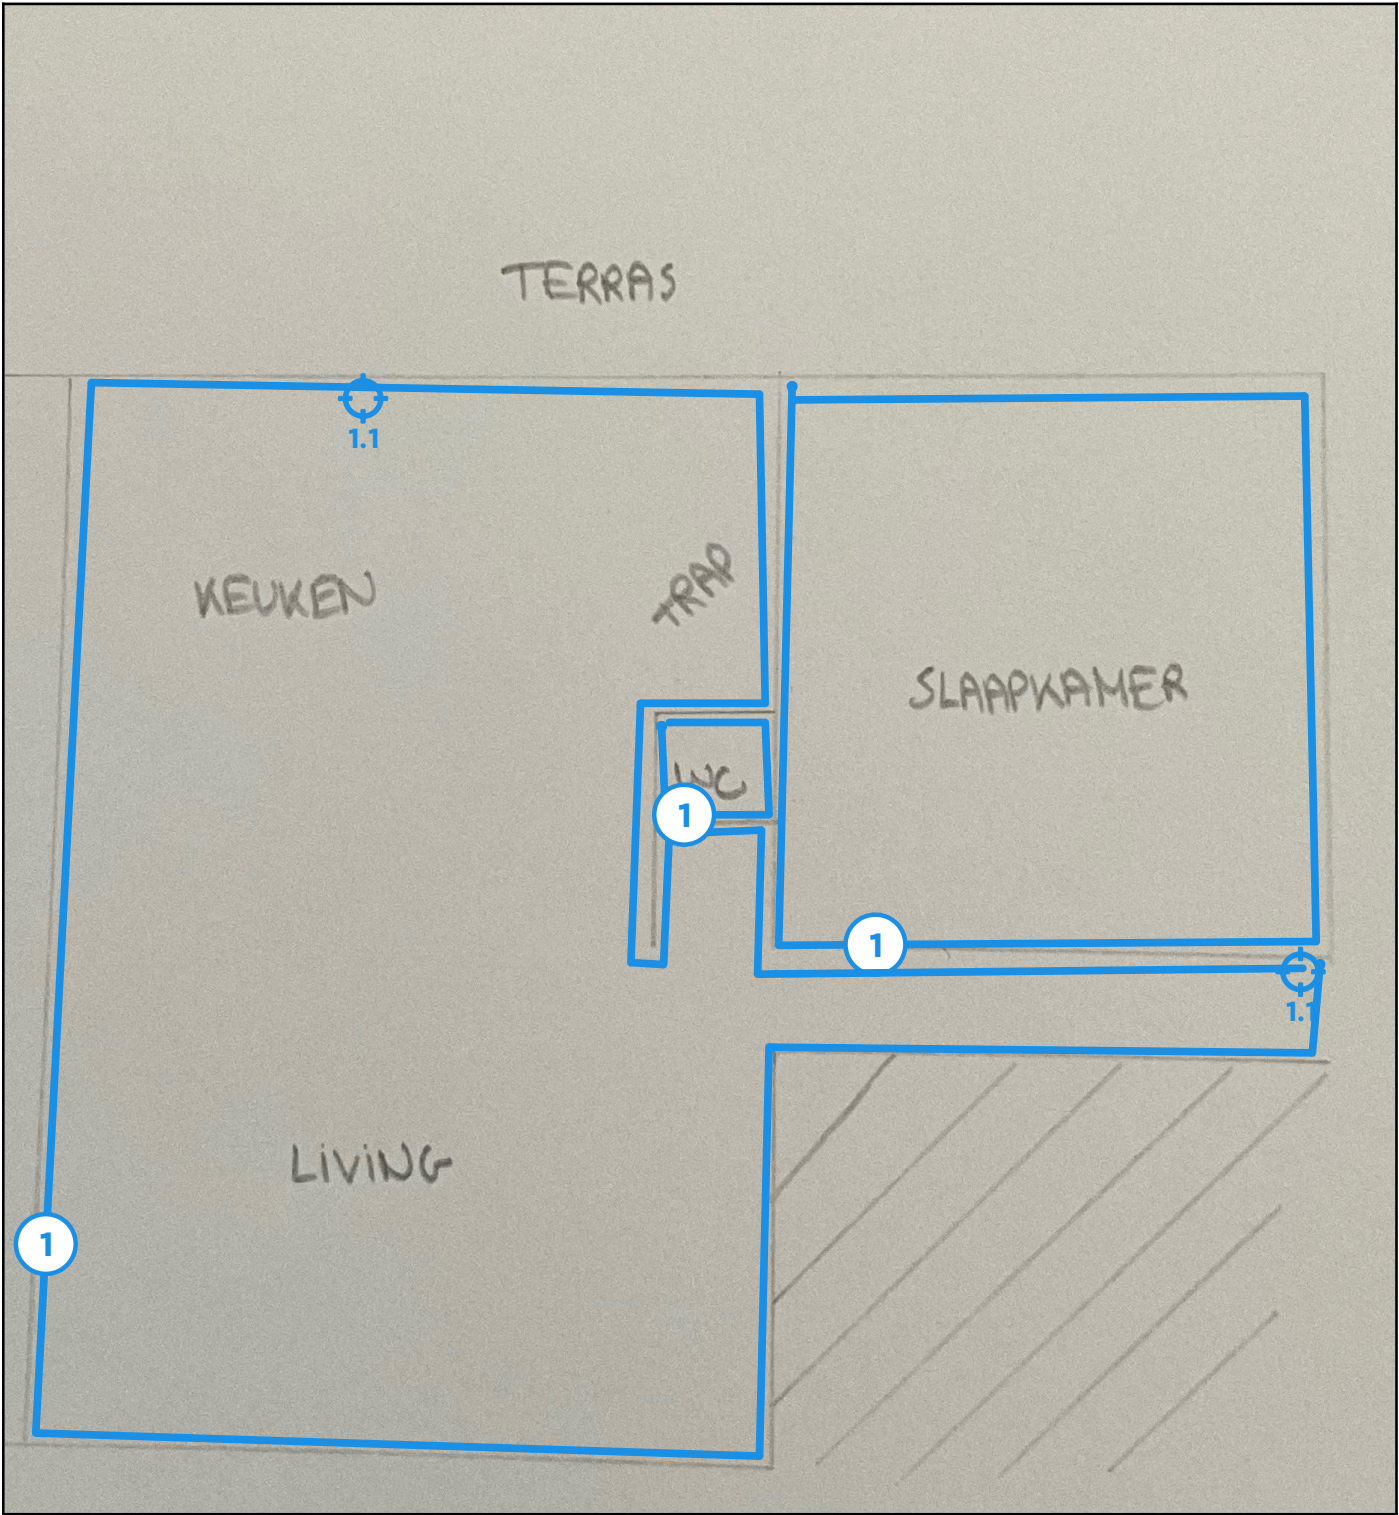
# Plan 1.1: Grondplan 2e verdieping

| Beschrijving | Type | Actie |
|---|---|---|
| 1. Pleisterwerk_muren | Geen asbest | - |

| 1.1 Code: 1.1 | Mengmonster | - |

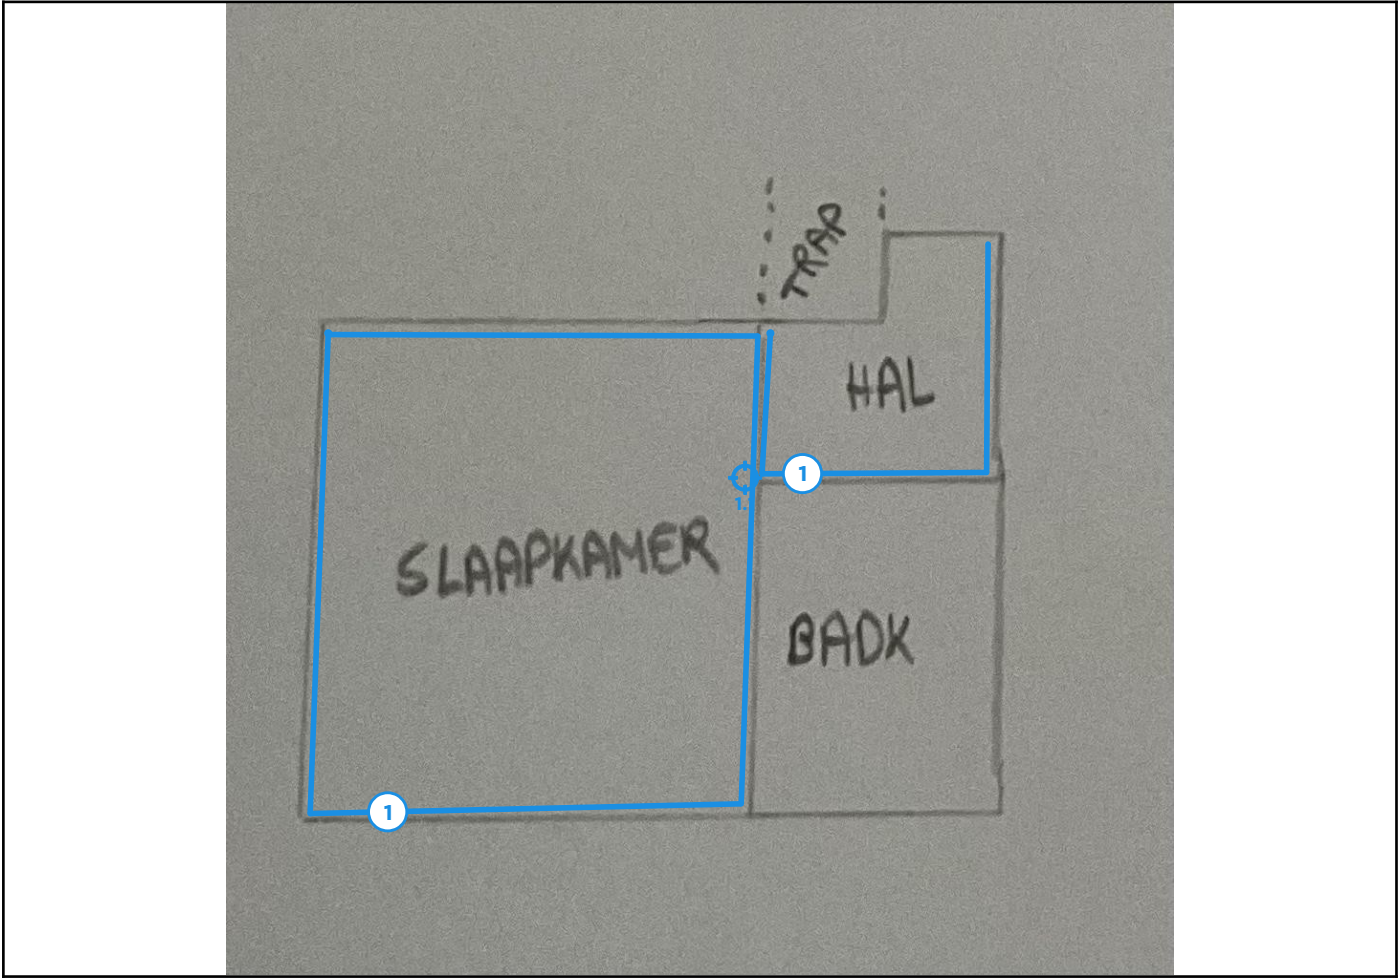
## Plan 1.2: Grondplan 3e verdieping

| Beschrijving | Type | Actie |
|---|---|---|
| 1. Pleisterwerk_muren | Geen asbest | - |
| 1.1 Code: 1.1 | Mengmonster | - |

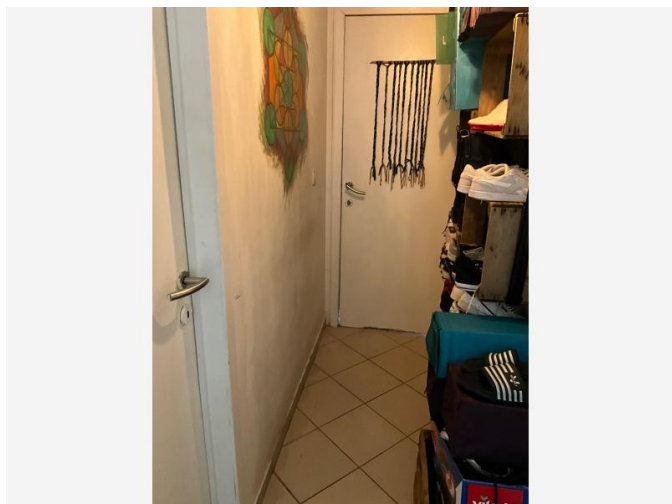
Overzichtsfoto

Geen asbest

| Opmerking | <p>Staalname pleisterwerk muren in individuele ruimte (slaapkamer), keuken en inkomhal.</p> <p>Badkamer betegeld.</p> <p>Gyproc plafond.</p> <p>Geschatte hoeveelheid.</p> |
