Asbestinventarisatetest

Einde Were 144, 9000 Gent

Attestnummer : 20231121-000267.000

Uitgegeven op : 21.11.2023

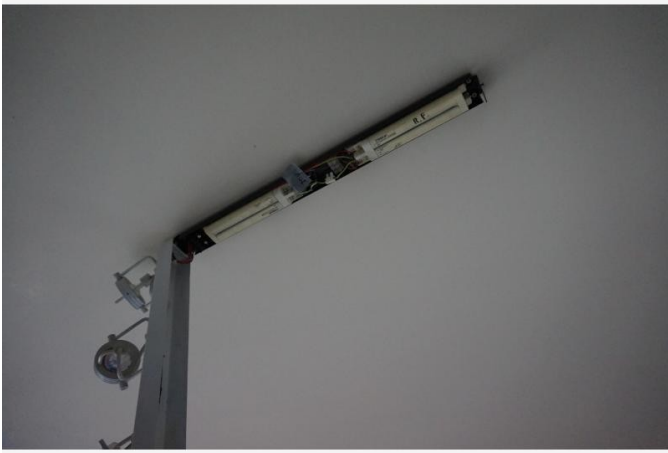
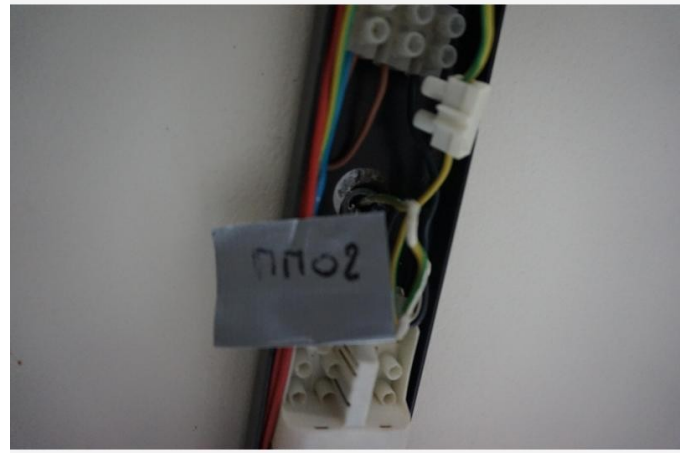
Geen asbest

Overzichtsfoto

Detailfoto

#	Type	Referentie	Resultaat
1.1	Mengmonster	MM02	Geen asbest

Beschrijving	Pleisterwerk plafonds
Omgeving	Binnen
Primaire drager	Plafond

Bindmiddel van materiaal	Gips - kalk
Gebondenheid op basis van bindmiddel	Niet-hechtgebonden
Hoeveelheid (oppervlakte - dikte - aantal)	• 120,00 m ² - 1,00 cm - 1 stuk
Totaal volume	1,20 m ³
Identificatiemethode	Vaststelling met monstername
Destructieve handeling voor identificatie	Nee
Opmerking	Het betreft een (ruwe) schatting van de hoeveelheid.

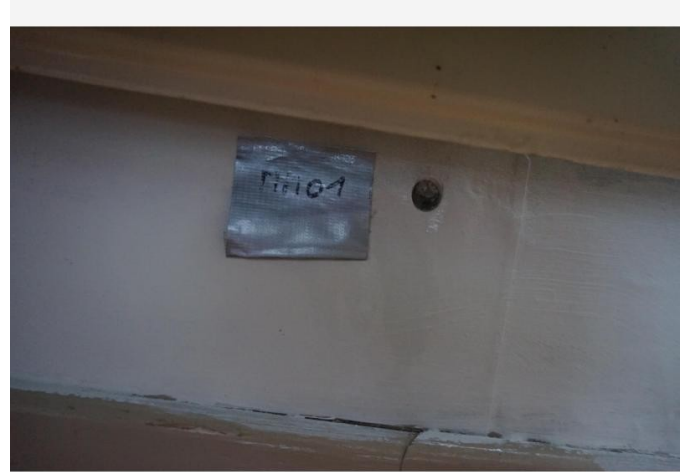
Fiche 2: Pleisterwerk muren

Geen asbest

Overzichtsfoto

Detailfoto

#	Type	Referentie	Resultaat
2.1	Mengmonster	MM01	Geen asbest

Beschrijving	Pleisterwerk muren
Omgeving	Binnen
Primaire drager	Binnenwand

Bindmiddel van materiaal	Gips - kalk
Gebondenheid op basis van bindmiddel	Niet-hechtgebonden
Hoeveelheid (oppervlakte - dikte - aantal)	<ul style="list-style-type: none"> • 300,00 m² - 1,00 cm - 1 stuk
Totaal volume	3,00 m ³
Identificatiemethode	Vaststelling met monstername
Destructieve handeling voor identificatie	Nee
Opmerking	<p>Het betreft een (ruwe) schatting van de hoeveelheid.</p> <p>Er is geen traphal aanwezig.</p>
