Asbestinventarisatetest

Tinnenpotstraat 52, 9000 Gent

Attestnummer : 20231214-000343.000

Uitgegeven op : 14.12.2023

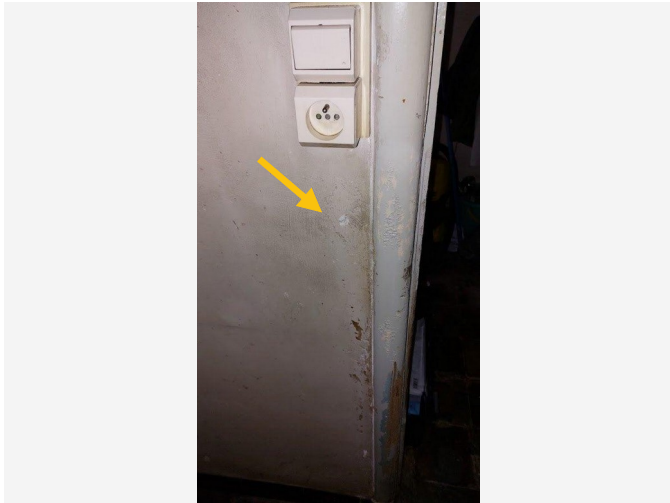
Fiche 2: M1 Pleisterwerk muren

Geen asbest

#	Type	Referentie	Resultaat
2.1	Mengmonster	M1 Pleisterwerk muren	Geen asbest

Beschrijving	M1 Pleisterwerk muren
Omgeving	Binnen
Primaire drager	Binnenwand
Bindmiddel van materiaal	Gips - kalk

Gebondenheid op basis van bindmiddel	Niet-hechtgebonden
Hoeveelheid (oppervlakte - dikte - aantal)	• 250,00 m ² - 2,00 cm - 1 stuk
Totaal volume	5,00 m ³
Identificatiemethode	Vaststelling met monstername
Destructieve handeling voor identificatie	Nee

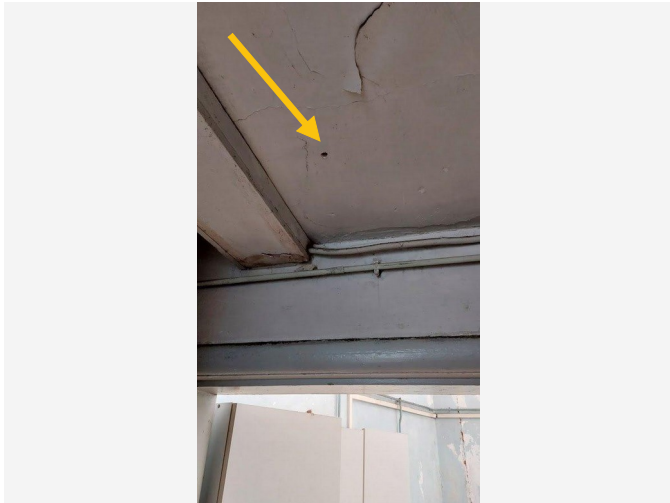
Fiche 3: M2 Pleisterwerk plafonds

Geen asbest

#	Type	Referentie	Resultaat
3.1	Mengmonster	M2 Pleisterwerk Plafonds	Geen asbest

Beschrijving	M2 Pleisterwerk plafonds
Omgeving	Binnen
Primaire drager	Plafond
Bindmiddel van materiaal	Gips - kalk

Gebondenheid op basis van bindmiddel	Niet-hechtgebonden
Hoeveelheid (oppervlakte - dikte - aantal)	• 60,00 m ² - 2,00 cm - 1 stuk
Totaal volume	1,20 m ³
Identificatiemethode	Vaststelling met monstername
Destructieve handeling voor identificatie	Nee
Opmerking	Keuken en bovenverdieping in houten - en PVC planchetten.
